# Tilstandsrapport

3-roms andelsleilighet

Skolegata 11 B, 8624 MO I RANA

Befaringsdato: 05.08.2025

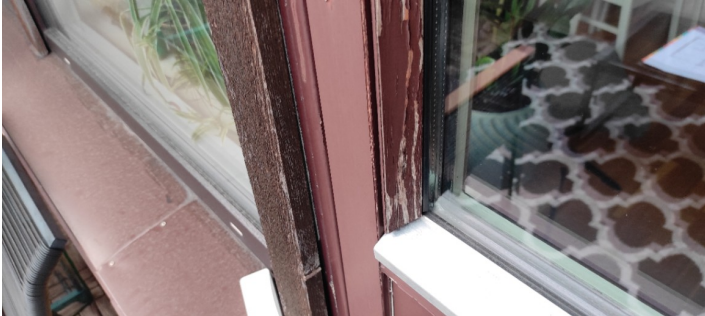
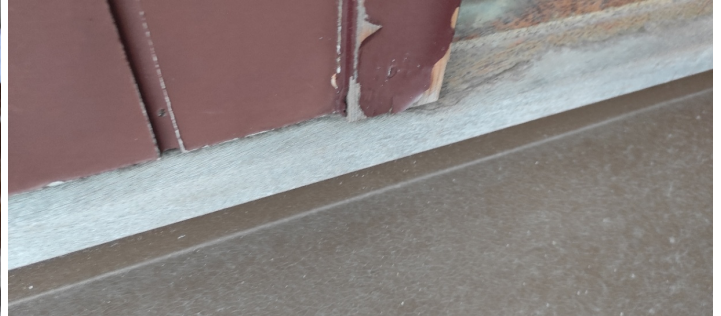
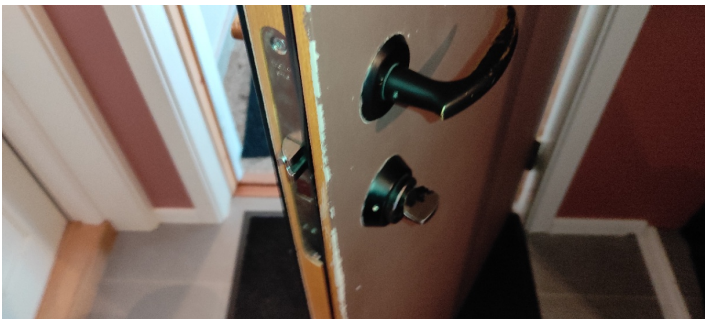
### TG 2 Dører

- Karmene i dører er værslitte utvendig og det er sprekker i trevirket.

Det bør påregnes at dørene må få utført vedlikehold.

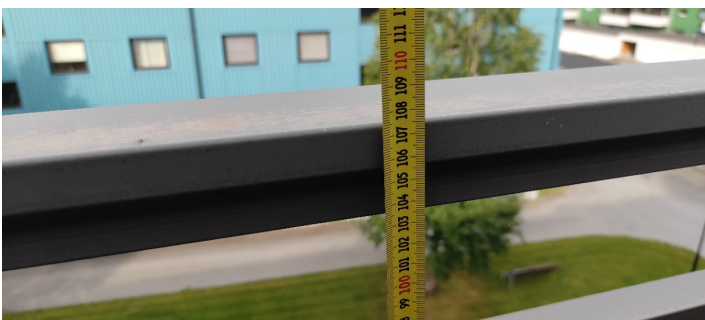
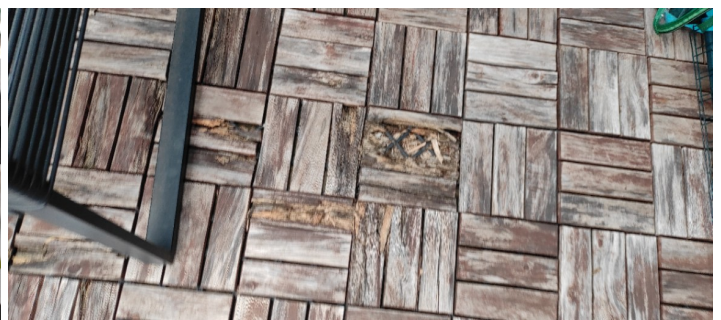
## TG 2 Balkonger, terrasser og rom under balkonger

- Tidspunkt for utskiftning av tettesjikt/membran nærmer seg ut ifra alder på dagens tekking.

Trefliser bør byttes ut.

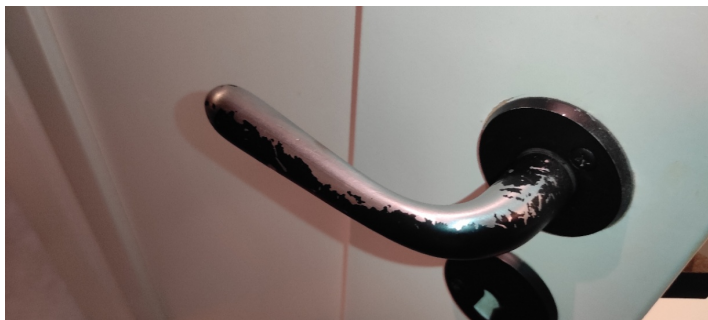
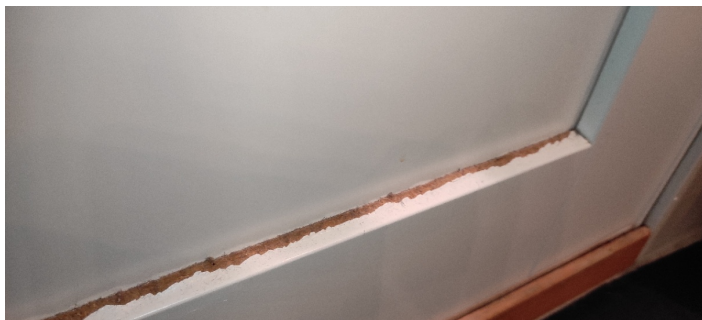
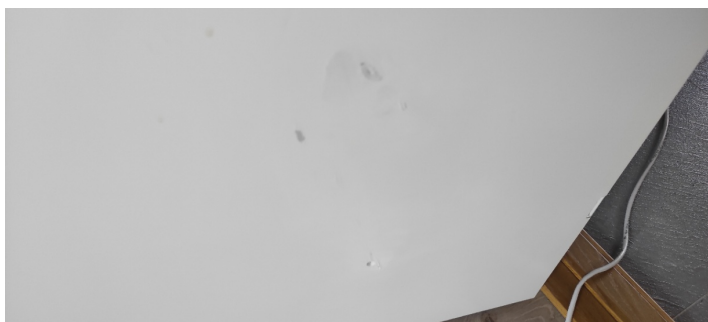
Fuktsvell på baderomsdøren og enkelte hakk på soveromsdøren.

Enkelte dører bør få utført vedlikehold.

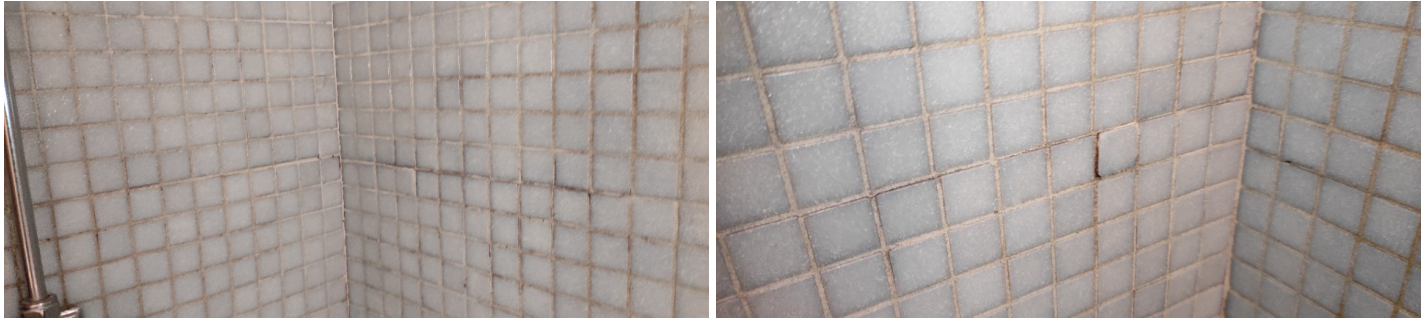
- Selv om svertesopp hovedsakelig er et overflatefenomen, kan kraftig vekst indikere høy fuktighet som igjen kan føre til at råtesopper etableres og forårsake skade på bygningskonstruksjonen.

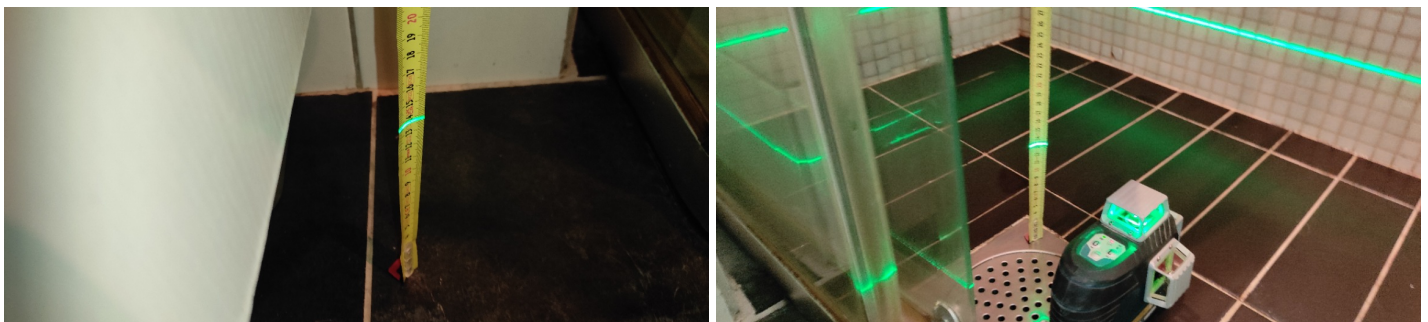
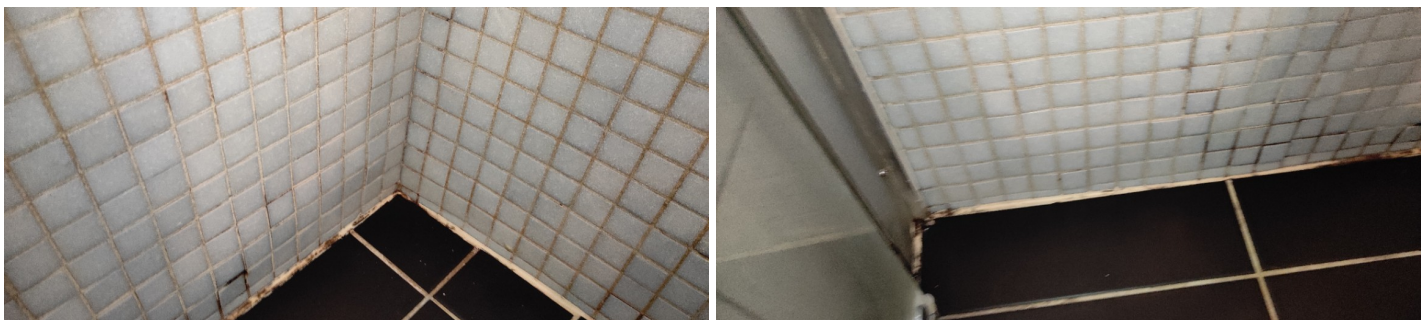
### 📍 TG 3 Overflater Gulv

- Det er mulighet for at det kan forekomme vannlekkasje på våtrommet hvor vann ikke vil gå til sluk.
- Målinger viser at det ikke er fall til sluk (motfall).
- Svortesopp er registrert

Terskel til dusjen er tett, og ved en eventuell lekkasje utenfor dusjsonen vil ikke vann ledes til sluk.

- Det må foretas utbedring av fallforhold.
- Det bør etableres avrenning inn til sluk for hele våtrommet.
- Påviste avvik må utbedres, gulvet må bygges med riktig fall.
- Overflater må rengjøres.

Kostnadsestimat: 50 000 - 100 000

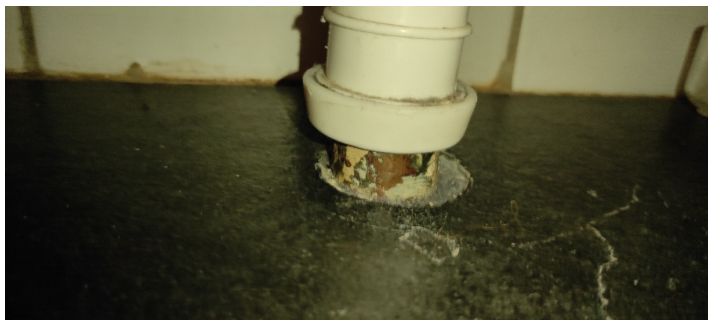
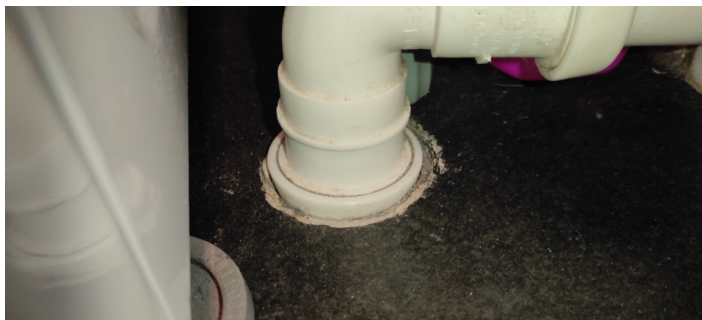
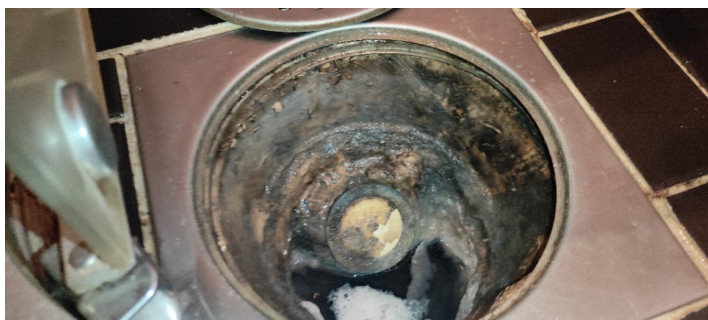
### 📍 TG 2 Sluk, membran og tettesjikt

- Det er påvist mangelfull/feil utførelse rundt rørgjennomføringer e.l. som gir fare for fukt i konstruksjonen i våtsone.
- Membran i kombinasjon med gammelt sluk uten klemring. Membran er smurt ned på sluk.
- Mer enn halvparten av forventet brukstid er passert på membranløsningen.
- Mer enn halvparten av forventet brukstid er passert på slukløsningen.

- Eldre sluk av støpejern er ofte utsatt for rust som kan medføre lekkasjer. Eventuelle lekkasjer kan medføre fuktskader på tilleggende konstruksjoner.

- Det er viktig å merke seg at levetiden til en membran varierer basert på kvalitet, installasjon og bruk. Eldre membraner kan bli sprø og sprekke opp, noe som fører til at de mister sin vanntettende funksjon. Dette kan resultere i vannlekkasjer gjennom vegger og gulv og fuktskader.

- Uten tilfredsstillende klemring er det vanskelig å sikre en vanntett overgang mellom smøremembranen og sluket. Dette øker risikoen for at vann kan sive ned langs sidene av sluket og forårsake fuktskader i gulvkonstruksjonen og omkringliggende område.

Generelt bør man unngå rørgjennomføringer i gulvet, men kan man ikke unngå det må membranen trekkes opp på avløpsrøret i en høyde minst 25 mm over tenkt vannspeil. Avstanden bør være minst 40 mm fra vegg. Dette for å sikre at membranarbeidene kan utføres på en sikker og god måte.

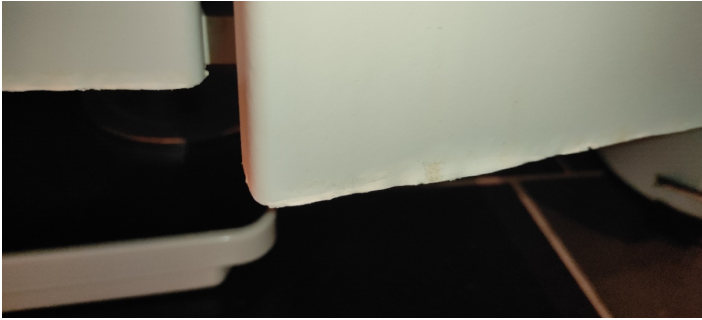
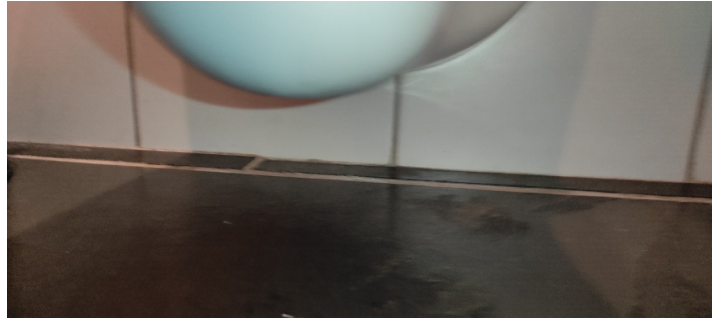
### TG2 Sanitærutstyr og innredning

- Det er ikke påvist tilfredsstillende løsning for å synliggjøre lekkasje fra innebygget sisterner.
- Det er påvist skader på innredning.

- Ved implementering av innebygget sisterner var det ikke krav om lekkasjesikring, konstruksjonen bør jevnlig observeres.
- Uten dreneringsløsning/lekkasjesikring kan lekkasjer pågå over lang tid uten å bli oppdaget. Dette kan føre til omfattende fuktskader i omkringliggende byggematerialer.

Fronter med fuktsvell bør utbedres.

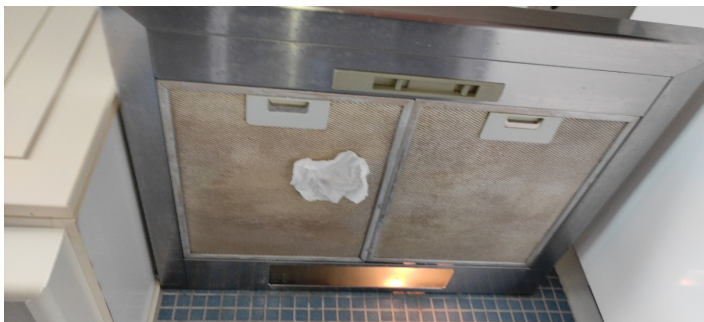
### TG1 Avtrekk

- Det ene lyset fungerer ikke på ventilatoren.

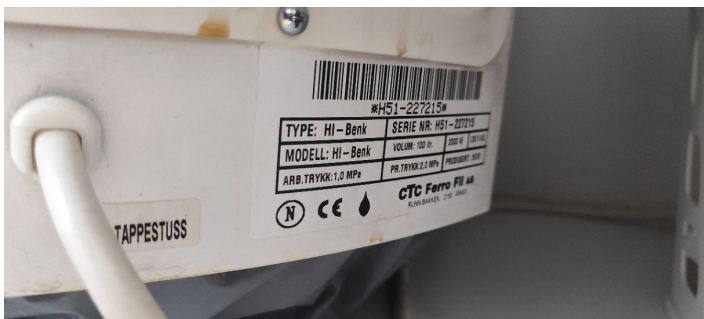
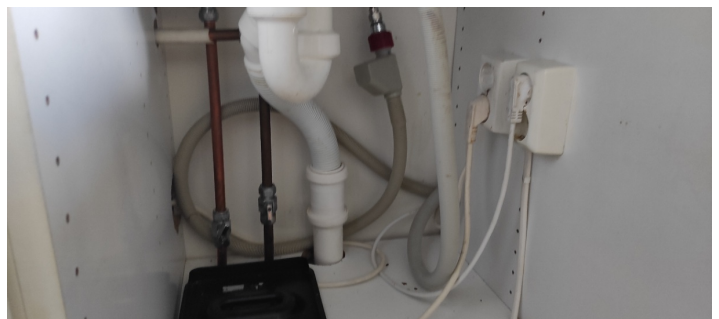
Varmtvannsberedere må iht. NEK:400 monteres med fast el-tilkobling, men det var ikke krav på monterings tidspunktet.

Det er ikke behov for utbedringstiltak siden tanken fungerer i dag, men tanken nærmer seg en alder av 20 år og ut ifra alder kan skader plutselig oppstå på eldre tanker.
