# Ola Barkveds veg 49 B 4340 BRYNE

## Tilstandsrapport Eierskifte

Boligtype: Enebolig

Byggeår: 1974

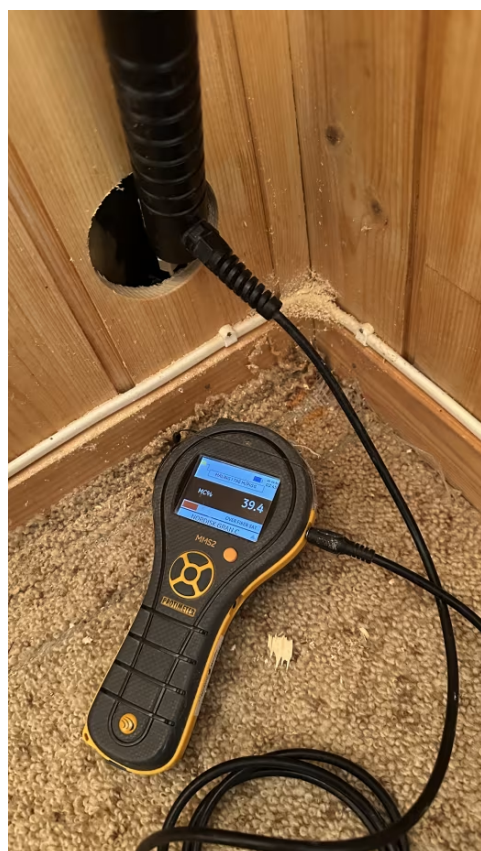
## 6.3 Rom under terreng

| <p>Ved måling av relativ fuktighet i hulrom ved hulltaking, måles et fukttinnhold som er over faregrensen for utvikling av skader.</p> <p>Det registreres mineralutslag (salt/kalkutsalg) i overflater som er et symptom på fuktvandring gjennom grunnmur, og eller kondensering som følge av mangelfull ventilering.</p> <p>Det registreres feil oppbygging av utlektet vegg med bruk av dampspærre i veggen. Dampspærre (plastfolie) er ikke anbefalt i utlektede vegger på grunnmur hvor grunnmuren ligger mer en 50% under bakken pga at denne hindrer uttørring.</p> <p>Rommene er ventilert med klaffventiler på yttervegg og var en godkjent løsning på oppføringstidspunktet.</p> | |

| <p>Bedre ventilering av bolig, fjerne diffusjons plast, med forutsetning av utbedring av utvendig drenering/fuktsikring og terreng.</p> | |

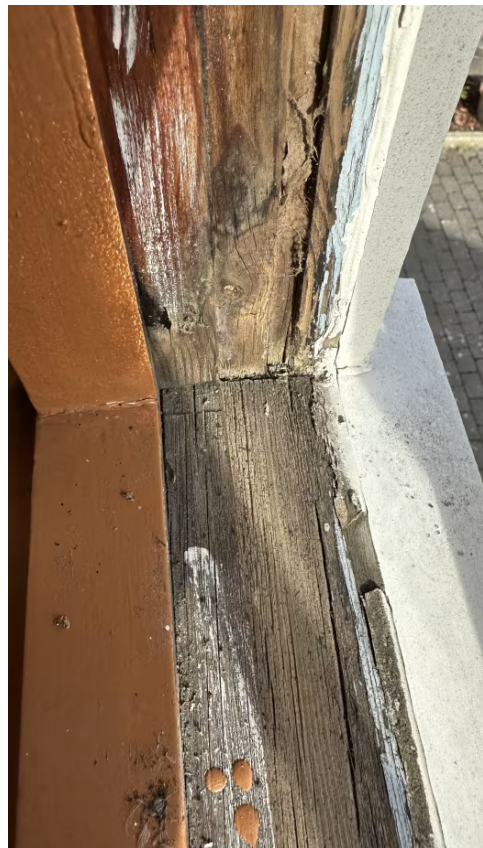
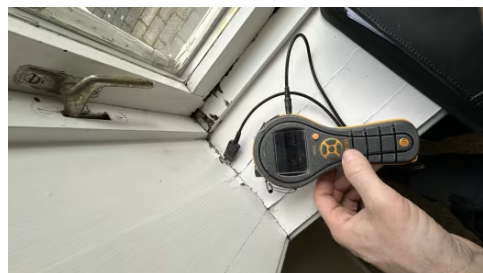
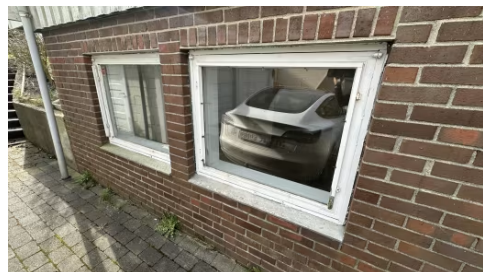
## 6.5 Vinduer og dører

Vinduer fra byggeåret, nedbrytning i enkelte karmmer/glasslister som er mye utsatt for sol og fuktighet, noe slitasje i pakninger og beslag.

- Variabel fuktverdier i enkelte vinduer østside, registrert råte i deler av ramme. Tg:3.
- Punktert glass i balkongdør.
- Punktert glass i vindu i stue 1. etasje.
- Punkterte glass i kjellerstue.
- Det ble ikke registrert flere punkterte glass på befaringsdagen, forbehold om dette da synligheten av disse vil kunne variere med temperatur og lysforhold.
- Tegn til kondensering i enkelte vinduskarmmer, dette skyldes normalt for liten utskifting av inneluften.
- Stedvis korrodering/iring i beslag/hengsler/innfestning.
- Fuktmerker omliggende vindu på kjøkken 1. etasje, ingen utslag på fukt på befaringsdagen.
- Vindu i gavl gikk ikke opp på befaringsdagen.
- Innad slående dør i under etasje, dør henger og tar i karm. Påregnelig med noe trekk når vindretningen er mot døren.

Utskifting av vinduer og dører med skade må påregnes.  
Stedvis justeringer og smøring anbefales.  
Punkterte glass bør skiftes, alternativt vurdere å skifte hele vinduet som kan være gunstig ut fra et energioekonomisk synspunkt.

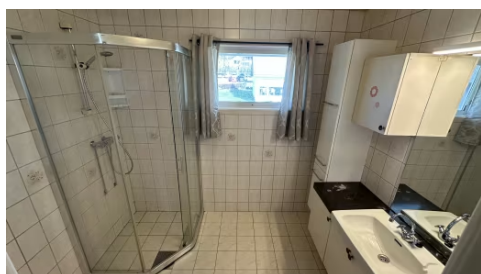
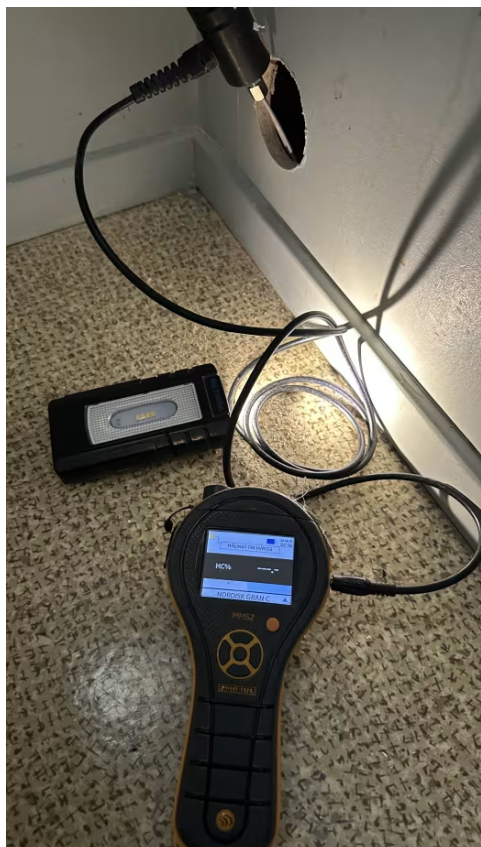
## 6.24 Våtrom: 1 . etasje - Bad

-Variable fuktverdier ved fuktmåling i vegg i dusjnisjen, ingen registrert fukt ved hulltaking fra tilstøtende rom.

-Stedvis sprekk i fuger og bom i overflater.

-Kraclering i himling, vindu, kan tilbakeføres til mangelfull ventilering, ingen registrert fukt på befaringsdagen.

Det er behov for totalrenovering av våtrommet!

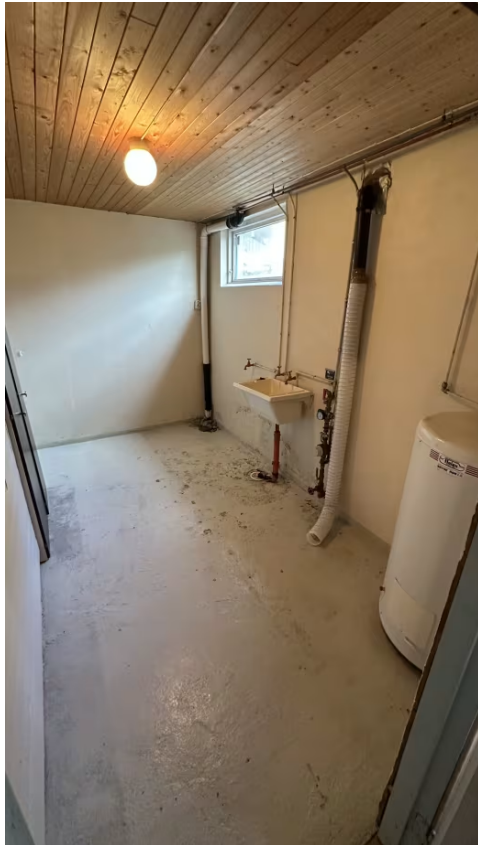
## 6.25 Våtrom: Underetasje - Vaskerom

-Det observeres salt/kalk utslag på grunnmurens innside. Dette er en indikasjon på at drenering ikke fungerer som tiltenkt, og eller at det oppstår kondensering grunnet mangelfull ventilering.

-Drykklekkasje fra krane ved bruk.

Det er behov for totalrenovering av våtrommet!

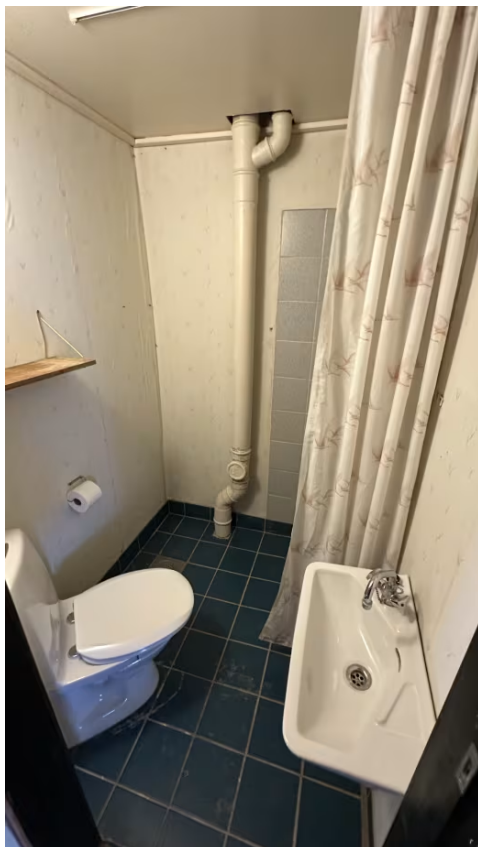
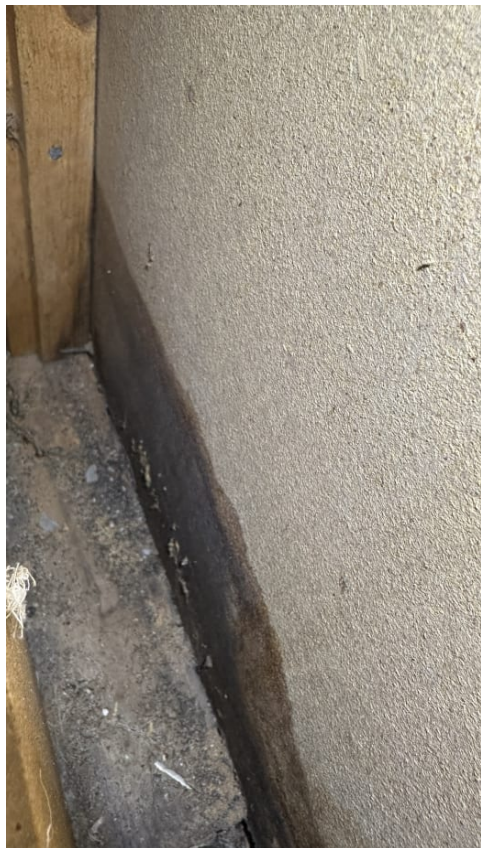
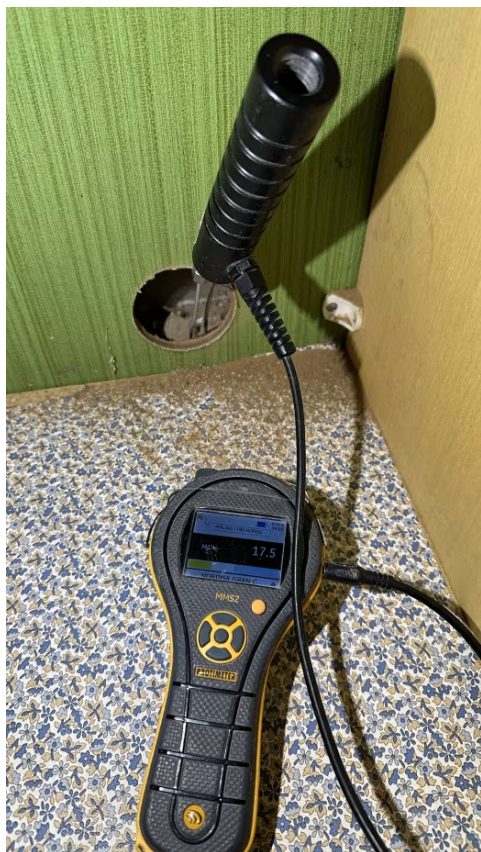
## 6.26 Våtrom: Underetasje - Bad

-Vannmerker, variable fukt verdier registrert ved hulltaking er foretatt fra tilstøtende rom mot dusjsone.

-Lekkasje i overgang slange/dusjhode/blandebatteri.

-Slitt nedre del av dørblad, kan tilbakeføres til mangelfull ventilering.

Det er behov for totalrenovering av våtrommet!

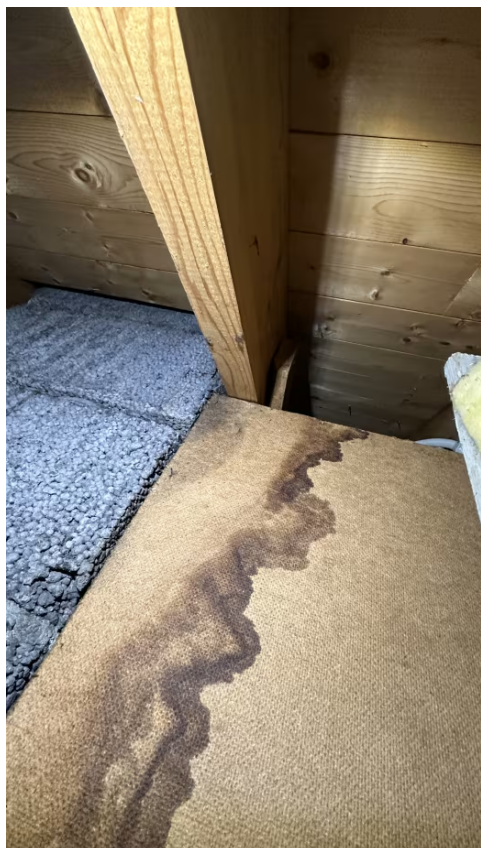
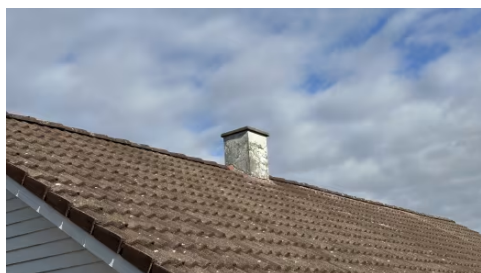
## 6.28 Øvrig: Skorstein over tak

Det registreres sprekker/ riss i pipe over tak.  
Vannmerker/renninger i sutak og pipeløp på loft.

Anbefaler montering av pipebeslag for å hindre fuktskader i konstruksjon.  
Normal pris på pipebeslag er ca 10 000,- inkl. mva.
