Ola Barkveds veg 49B, 4340 BRYNE

**Sentrumsnær enebolig med  
dobbel garasje og solrik tomt!  
Renovering må påregnes.**

## Nøkkelinformasjon

| Tilstandsrapport ..... | 55 |

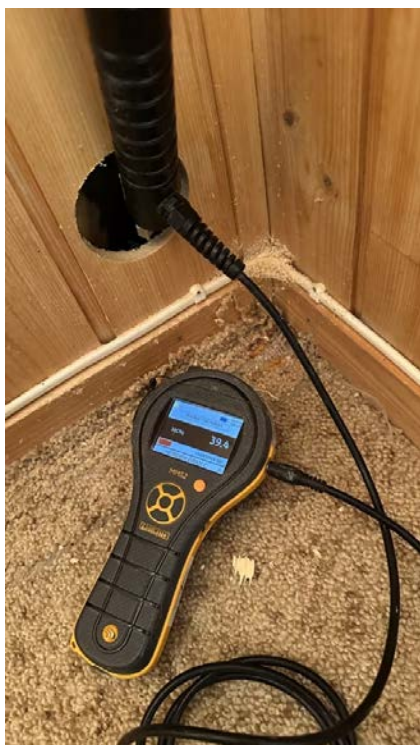
## 6.3 Rom under terreng

Ved måling av relativ fuktighet i hulrom ved hulltaking, måles et fuktinnhold som er over faregrensen for utvikling av skader.

Det registreres mineralutslag (salt/kalkutsalg) i overflater som er et symptom på fuktvandring gjennom grunnmur, og eller kondensering som følge av mangelfull ventilering.

Bedre ventilering av bolig, fjerne diffusjons plast, med forutsetning av utbedring av utvendig drenering/fuktsikring og terreng.

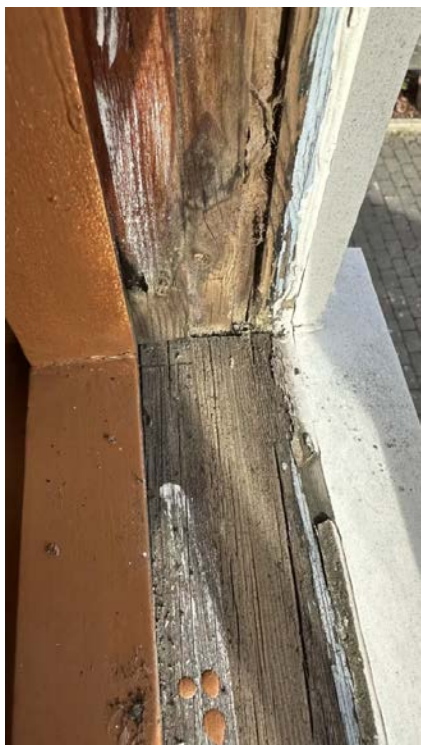
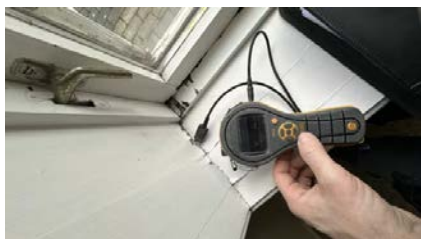
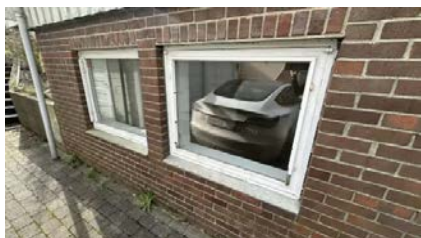
## 6.5 Vinduer og dører

Vinduer fra byggeåret, nedbrytning i enkelte karmen/glasslister som er mye utsatt for sol og fuktighet, noe slitasje i pakninger og beslag.

-Variabel fuktverdier i enkelte vinduer østside, registrert råte i deler av ramme. Tg:3.

Vinduer og dører med 2-lags glass.

Utskifting av vinduer og dører med skade må påregnes.

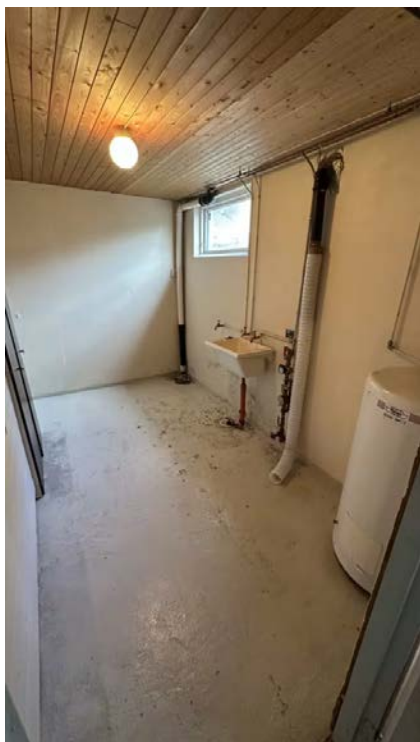
## 6.25 Våtrom: Underetasje - Vaskerom

Det er behov for totalrenovering av våtrommet!

50 000 - 150 000

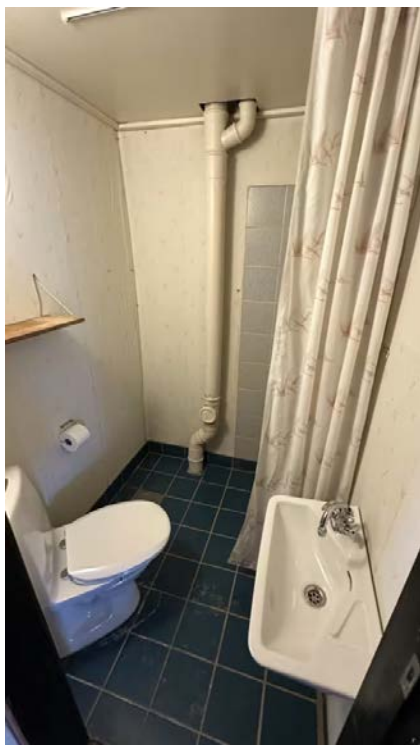
## 6.26 Våtrom: Underetasje - Bad

Det er behov for totalrenovering av våtrommet!

Er det registrert fukt eller andre skader ved hulltaking?

Ja

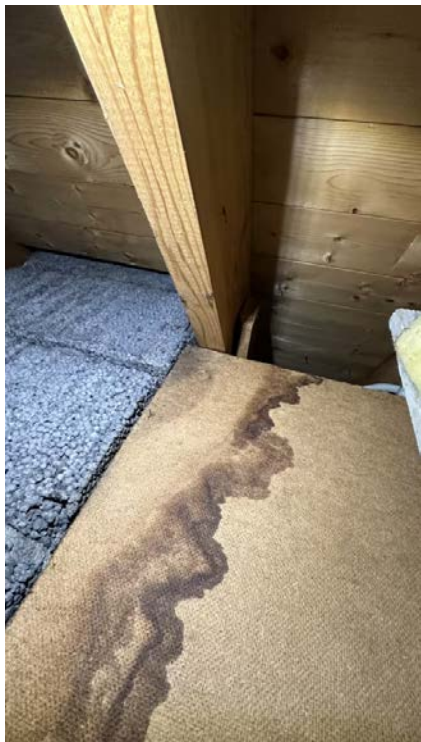
## 6.28 Øvrig: Skorstein over tak

Det registreres sprekker/ riss i pipe over tak.  
Vannmerker/renninger i sutak og pipeløp på loft.

Elementpipe av lecablokker.

Anbefaler montering av pipebeslag for å hindre fuktskader i konstruksjon.
