Tilstandsrapport

Kjedehus

Negardsgjerdet 5 , 7350 BUVIKA

Befaringsdato: 30.04.2026

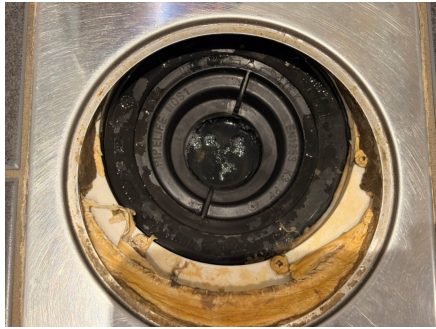
Beskrivelse

Rommet har to plastsluk og ingen tegn på skader blir registrert. Kontrollen er følgelig begrenset og det forventes da at membran er benyttet som fuktsikring bak og under flis og er påført på en fagmessig god måte etter leggeanvisning.
