# Tilstandsrapport

Enebolig

Orevegen 12, 3658 MILAND

Befaringsdato: 23.01.2026

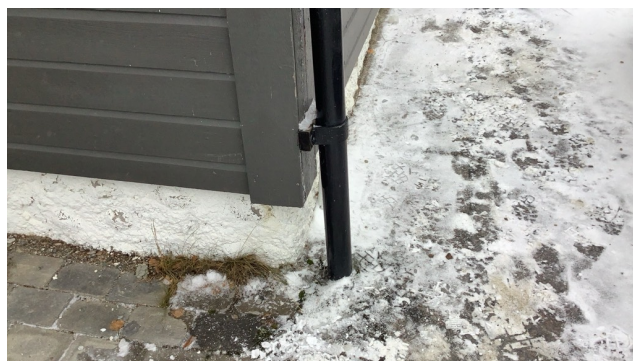
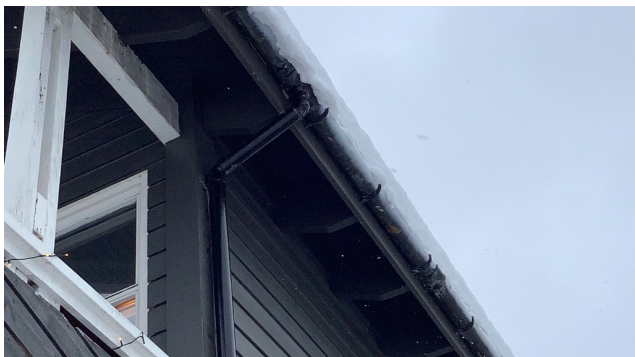
## TG 2 Veggkonstruksjon

Veggene har bindingsverkskonstruksjon fra byggeår. Fasade/kledning har liggende bordkledning.

- Det er påvist spredte råteskader i bordkledningen.
- Bordkledning går stedvis nesten helt ned i terreng.
- Det er værslitt/oppsprukket trevirke/trepaneler.

- Lokal utbedring bør foretas for å øke avstanden mellom terreng og bordkledning.
- Lokal utbedring/utskiftning bør utføres.

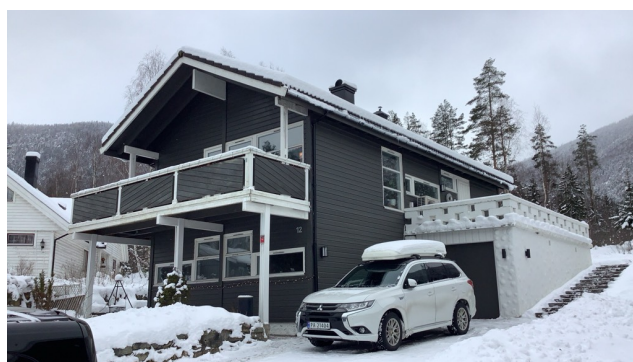
## TG 3 Vinduer

- Det er påvist avvik rundt innsettingsdetaljer.
- Det er påvist et betydelig antall vinduer med punkterte eller sprukne glassruter.

Beslagsløsning må rettes opp slik at vannskade unngås.

**Kostnadsestimat: 100 000 - 200 000**

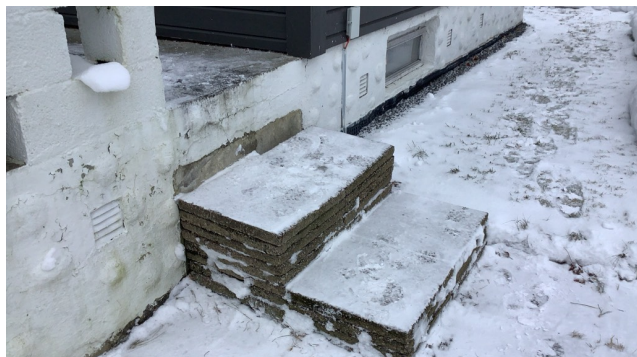
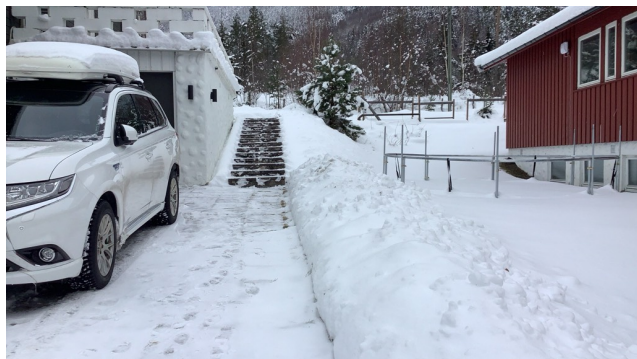
## TG 2 Andre utvendige forhold

Det er etablert garasjeløsning mot øst som er oppført i lecastein og plasstøpt dekke. Himling fungerer som veranda i hovedplanet.

Det er observert lekkasje i himling med påfølgende korrosjon i armering. Vegger har svak fuktsikring og synlig fuktutslag på vegg er observert.

Garasje bør redreners og påsettes fuktsikring.

Dekke over garasje må sikres mot vanninntregning og armeringsjern må beskyttes.

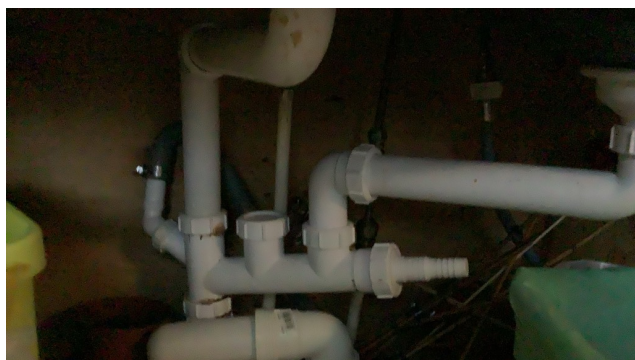
### TG 2 Avløpsrør

Det er avløpsrør av plast.

- Det er ikke behov for utbedringstiltak siden anlegget fungerer i dag, men ut ifra alder kan skader plutselig oppstå på eldre anlegg.
- I forbindelse med oppgradering av våtrom vil det være naturlig med utskiftning av rør.
- Tidspunkt for utskiftning av avløpsrør nærmer seg.

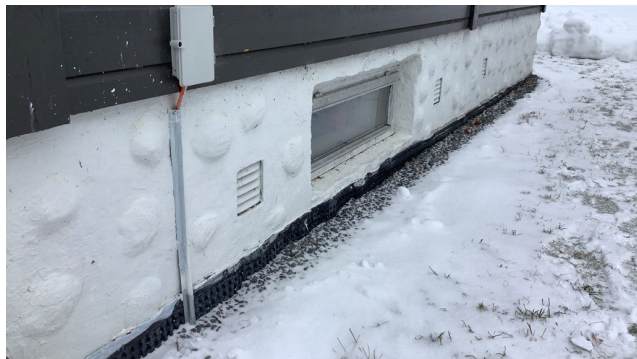
## TG 2 Terrengforhold

Terrenget er arrondert rundt bolig med beplantning og gress.

- Det bør foretas nærmere undersøkelser av tomten når den er snøfri.
- Ytterligere undersøkelser anbefales.

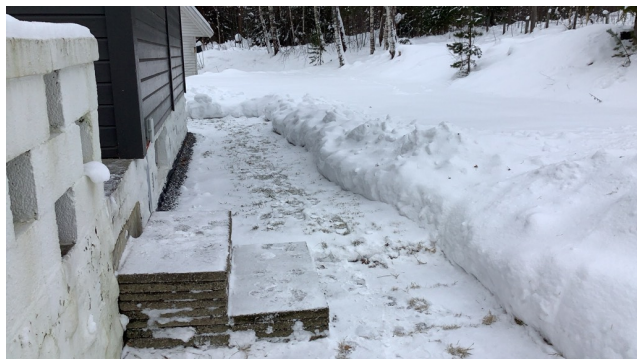
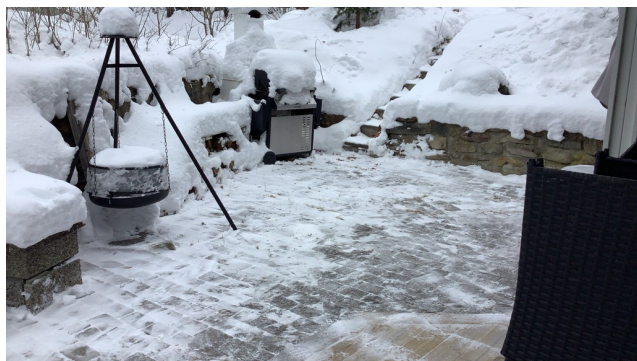
## TG 2 Utvendige vann- og avløpsledninger

Utvendige avløpsrør er av plast og er fra 1980. Det er offentlig avløp via private stikkledninger

- Mer enn halvparten av forventet brukstid er passert på utvendige avløpsledninger.
- Mer enn halvparten av forventet brukstid er passert på utvendige vannledninger.
- Det er avvik:

Hovedstoppekran bør flyttes og skiftes.
