Tilstandsrapport

-   Boligbygg med flere boenheter
-   Kirsten Flagstads vei 32, 4621 KRISTIANSAND S
-

KRISTIANSAND kommune
-   gnr. 13, bnr. 1032
-   Andelsnummer 7

Rapportdato: 09.04.2025

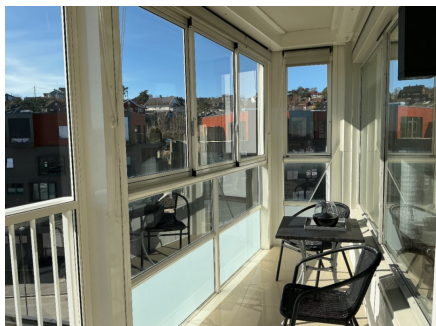
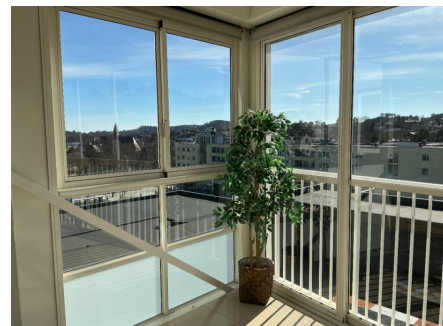
TG 1 Balkonger, terrasser og rom under balkonger

Innglasset balkong med utgang fra stue. Dekke av fliser. Rekkverk av glass og metall

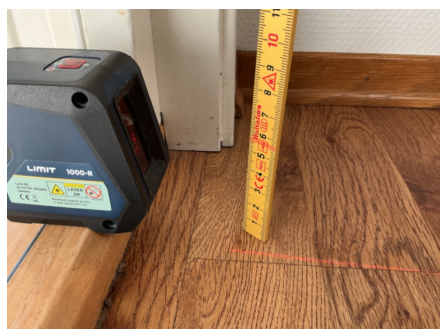
TG 3 Etasjeskille/gulv mot grunn

Etasjeskiller er av betongdekke.

- Målt høydeforskjell på over 30 mm gjennom hele rommet. Tilstandsgrad 3 gis med bakgrunn i standardens krav til godkjente måleavvik.

- For å få tilstandsgrad 0 eller 1 må høydeforskjeller rettes opp. Det vil imidlertid sjelden være økonomisk rasjonelt som et enkeltstående tiltak i en bolig som dette. Dersom boligen en gang skal renoveres, kan man vurdere slike tiltak.

Kostnadsestimat: Ingen umiddelbar kostnad

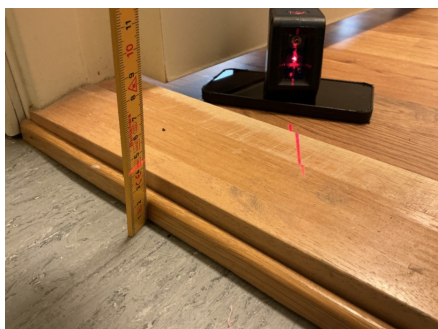
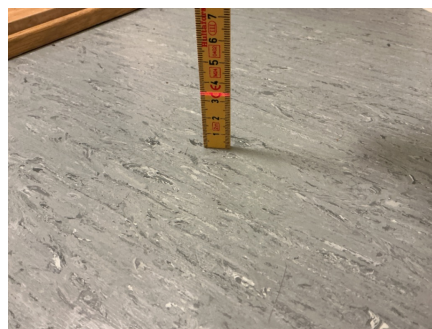
⚠ TG 3 Overflater Gulv

På gulvet er det vinylbelegg med elektriske varmekabler.

- Det er ved vanntest påvist at vann renner mot dør.

- Gulv må bygges om, for å få riktig fall til sluk.
- Det benyttes tett dusjkabinett og gulvet får ingen vannbelastning ved normalt bruk, men hver obs på lekkasjevann. Avviket har ingen konsekvens ved dagens bruk, ved endret bruk må det etableres fall til sluk.

Kostnadsestimat: 50 000 - 100 000

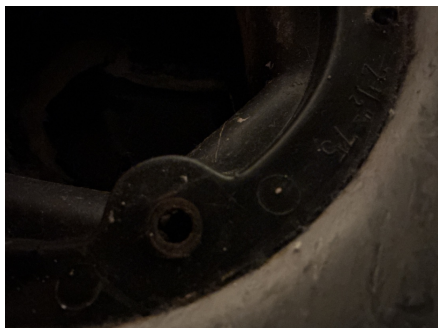
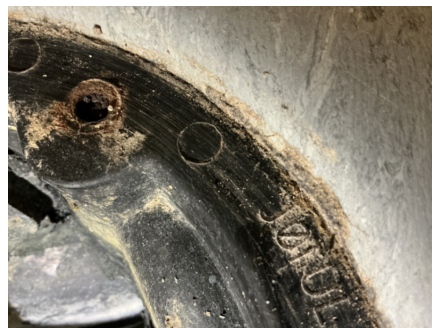
⚠ TG 2 Sluk, membran og tettesjikt

Det er eldre soilsluk og synlig vinylbelegg som tettesjikt.

- Det er rundt sluk påvist en ikke-fagmessig utførelse av membran/tettesjikt/klemring.
- Mer enn halvparten av forventet brukstid er passert på membranløsningen.
- Mer enn halvparten av forventet brukstid er passert på slukløsningen.

- Sluket må sjekkes og rengjøres jevnlig.
- Overvåk tilstanden jevnlig. For å få tilstandsgrad 0 eller 1 må slukløsningen skiftes ut og sannsynligvis må også membransjiktet skiftes/utbedres. Det er imidlertid vanskelig å si noe om tidspunktet for når dette er nødvendig.

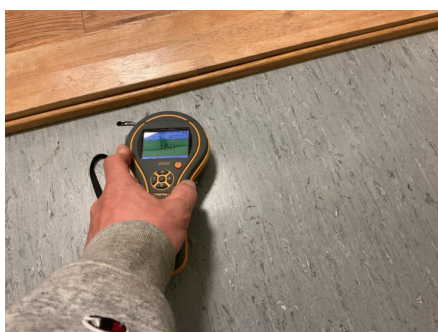
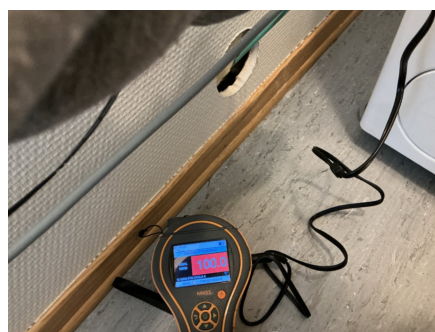
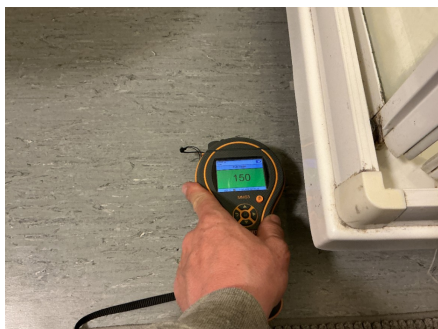
TG 0 Tilliggende konstruksjoner våtrom

Hulltaking er foretatt uten å påvise unormale forhold. Hulltaking er foretatt på soverom.

Det er stendere av stål og måling er derfor ikke mulig. Ingen unormale funn ved søk etter fukt.

Tilstandsgrad er satt på bakgrunn av ingen negative funn på baksiden av dusjsonen og ved søk etter fukt.

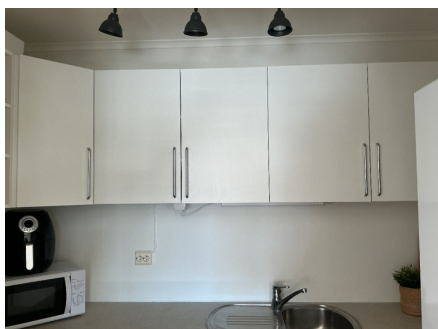
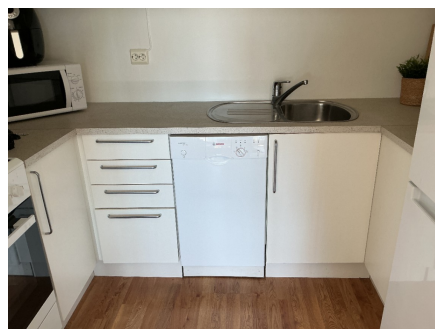
TG 1 Overflater og innredning

Kjøkkenet har innredning med glatte fronter. Benkeplaten er av laminat.

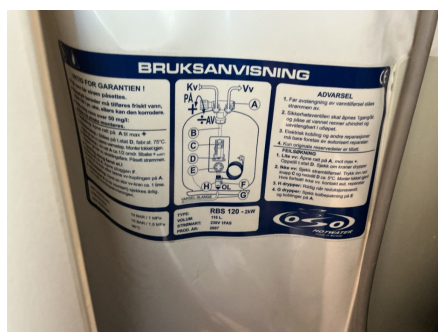
TG 1 Varmtvannstank

Varmtvannstanken er på ca. 120 liter.

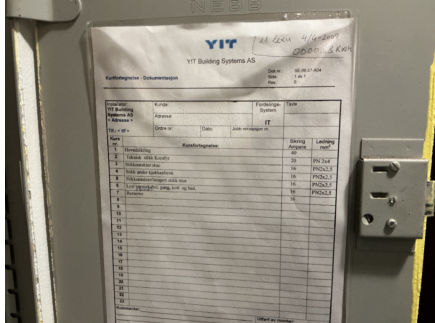
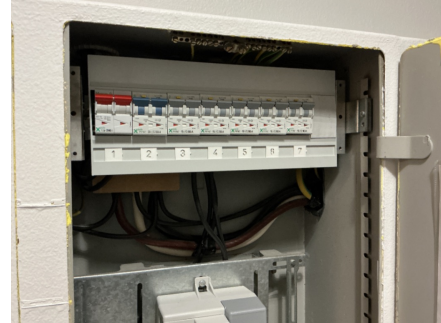
TG 2 Elektrisk anlegg

Det elektriske anlegget har automatsikringer. Sikringskapet er plassert i felles gangen.

På bakgrunn av manglende samsvarserklæringer på deler av anlegget anbefales det en utvidet el kontroll på hele anlegget.
