# Tilstandsrapport

Rekkehus

Djupedalen 49, 5310 HAUGLANDSHELLA

Befaringsdato: 15.01.2026

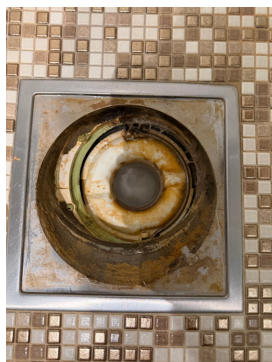
### ! TG 2 Sluk, membran og tettesjikt

Det er plastsluk og smøremembran med ukjent utførelse.

- Mer enn halvparten av forventet brukstid er passert på membranløsningen.

Smøremembran har en naturlig aldriingsprosess i form av kjemisk uttørking. Normal forventet levetid på smøremembran er 10-20 år. Ved å etablere tett dusjkabinett vil badet kunne vare i flere år enn den antatte gjenstående levetiden.

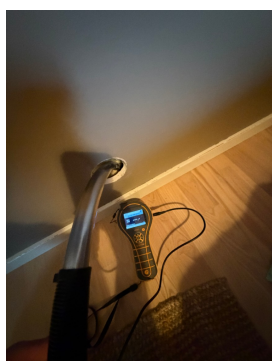
Hulltaking er foretatt uten å påvise unormale forhold. Hulltaking er foretatt fra soverom . Fuktmåling i konstruksjonen ble målt til under 6%

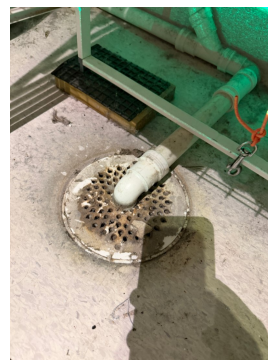
### TG 2 Sluk, membran og tettesjikt

Det er plastsluk og synlig vinylbelegg som tettesjikt.

- Mer enn halvparten av forventet brukstid er passert på membranløsningen.

Overvåk tilstanden jevnlig. For å få tilstandsgrad 0 eller 1 må tettesjiktet skiftes ut.
