# Tilstandsrapport

Fritidsbolig

Vesleånvegen 86, 2918 ULNES

Befaringsdato: 08.07.2024

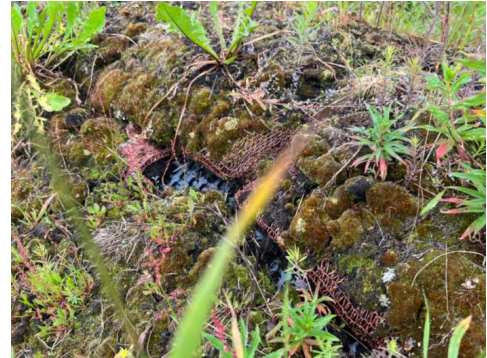
Taktekking fra byggeår, ansees ikke som tiltaksbehov selv om halve forventet levetid er passert på undertaktekking og ihenhold til alder ansees med restlevetid. Men bemerket behov for vedlikehold av torv og ved møne mangler dels torv.

Anbefales vedlikehold/lokale tiltak

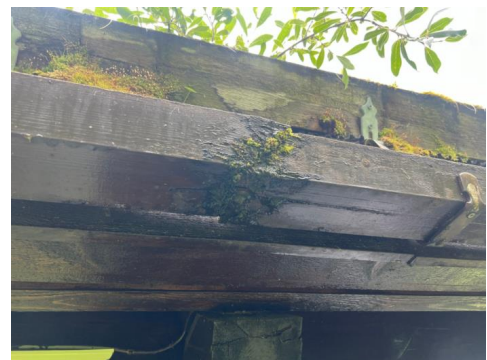
- Takrenner har punktvis lekkasjer.

Lekkasje i skjøt

- Lokal utbedring må utføres.

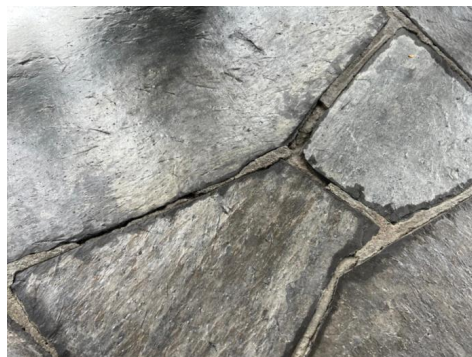
Bom (hullrom) i enkelte heller, samt registrert stedvis manglende/sprekk i fuge

Ansees ikke som umiddelbart tiltaksbehov.

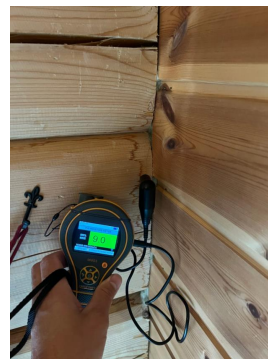
Fuktmerke på vegg i et soverom og bad, ved fuktmåletaking var det ikke fuktutslag.

Fuktskjolder stedvis på vegg i soverom og bad, ved fuktmåletaking er ikke fuktutslag

- Det er ikke behov for utbedringstiltak.

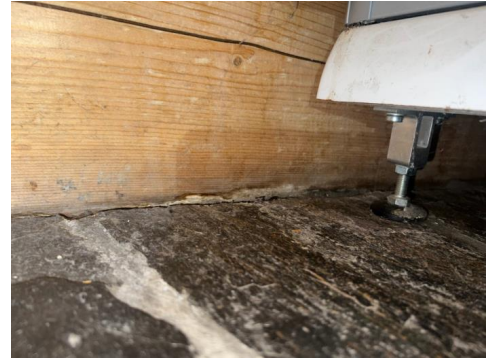
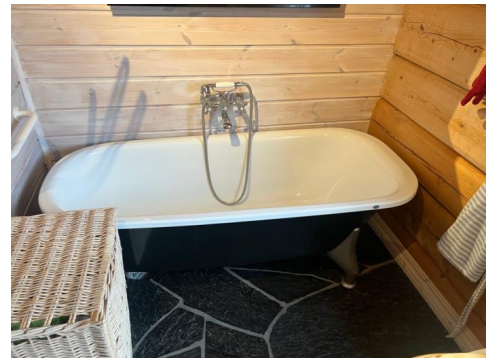
Det er i våtsoner etablert organisk materialer/ikke fuktbestandige materialer i våtsoner som ved vindu, badekar eller dusj. Manglende tettesjikt også i overgang gulv/vegg. Ved vannsøl eller lekkasje vil det føre til fukt i konstruksjoner.

Registrert fukt skjolder ved yttervegg, dette er fra byggeår jmf eier, men ved fukt måletaking var det ikke fuktutslag. (gjennomføring til utekran bør holdes under tilsyn)

Ikke tettesjikt i vegg/våtsone

- Uegnede materialer må fuktbeskyttes/utskiftes.

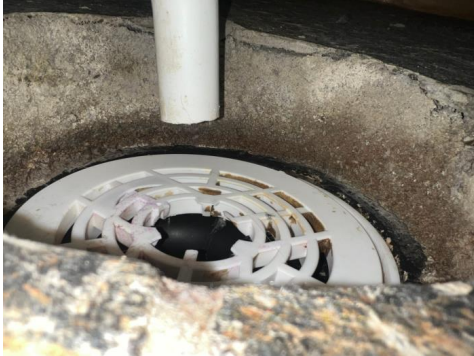
Ikke registrert tettesjikt fra sluk

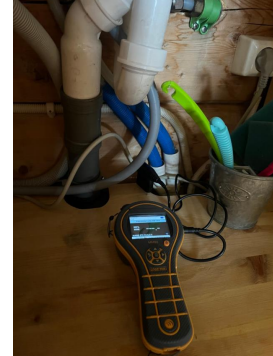
Ved fukt måletaking av bunn kjøkkenskap var det ikke fuktutslag
