# Tilstandsrapport

📍 Bergstien 9, 4631 KRISTIANSAND S

# gnr. 152, bnr. 50

Befaringsdato: 11.09.2025

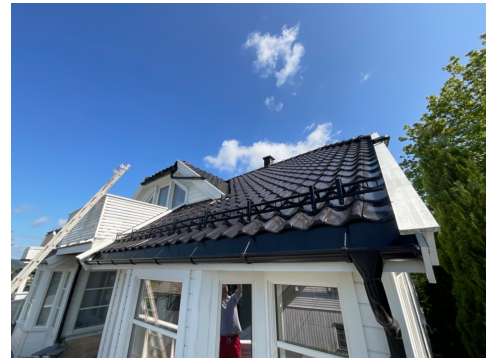
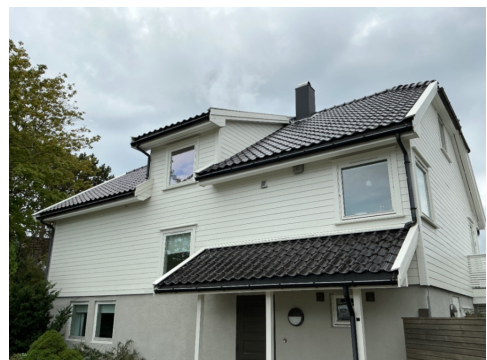
Pipe beslått. Generelt anbefales det tilsyn av loft for kontroll av takgjennomføringer/beslagsløsninger mm, spesielt høst/vinter ved kraftig nedbør/snø. Med dagens ekstremvær som tidvis oppstår så er disse punktene spesielt utsatt for mindre lekkasjer/fukt.

- Overvåk tilstanden jevnlig. For å få tilstandsgrad 0 eller 1 må beslag/renner/nedløp skiftes ut, men tidspunktet for når dette er nødvendig er vanskelig å si noe om.

Snøfangere bør vurderes.

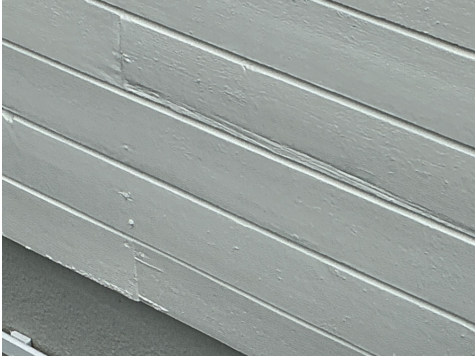
### ! TG 2 Veggkonstruksjon

Trekonstruksjon med trekledning. Malt 3 sider i 2024 ifølge eier.

**Kostnadsestimat: 100 000 - 300 000**

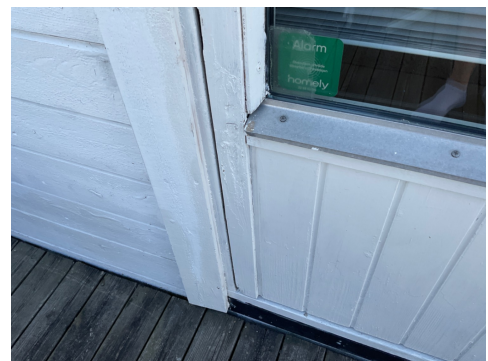
## ! TG 2 Dører

Ytterdører ble funksjonstestet for heng i karmen og dørsvill.

Det kan oppleves sesongvariasjon på funksjon dører. Pga varierende fuktig klima mm så kan dører av og til fungere bra, mens andre ganger tar de i karm.

Videre modernisering /vedlikehold eldre dører.

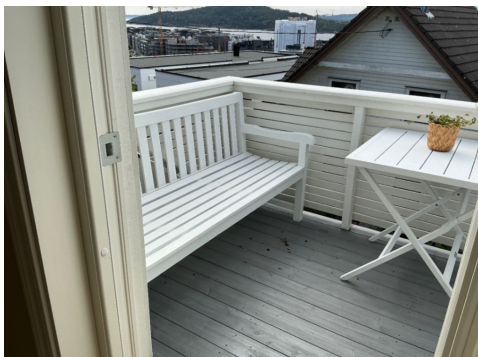
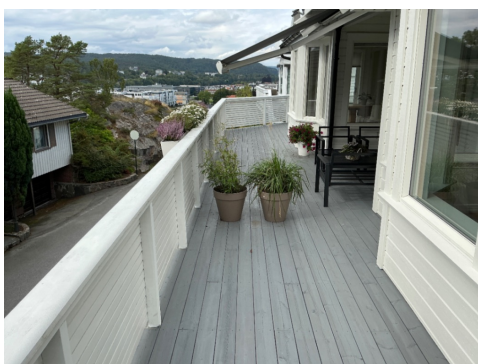
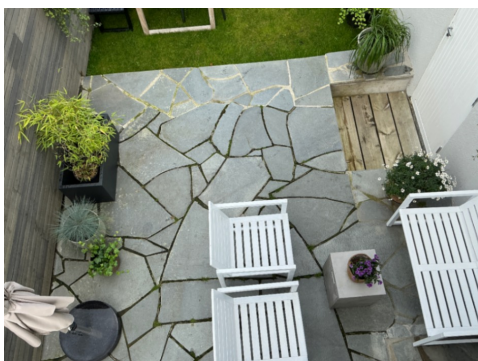
## ! TG 2 Balkonger, terrasser og rom under balkonger

Balkong/terrasse med dekke av terrassebord, skiferstein og beleggningsstein.

Noe vedlikehold vurderes ut fra merknader.

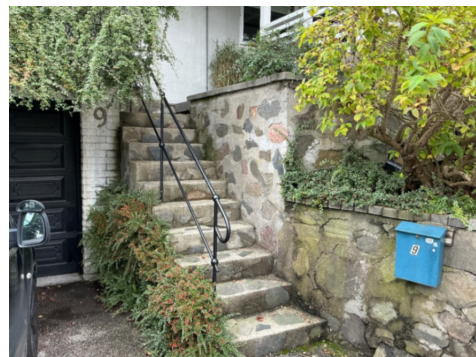
## TG 2 Utvendige trapper

Steintrapp.

Håndløper/mellomrom vurderes.

Kostnadsestimat: 10 000 - 50 000

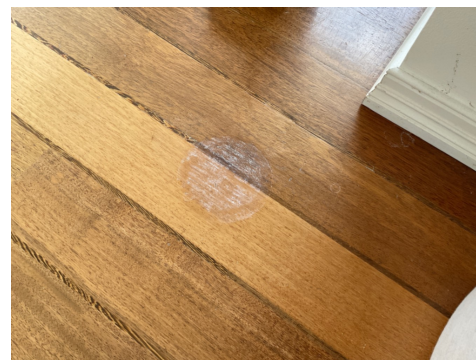
Mindre fuktmerker.

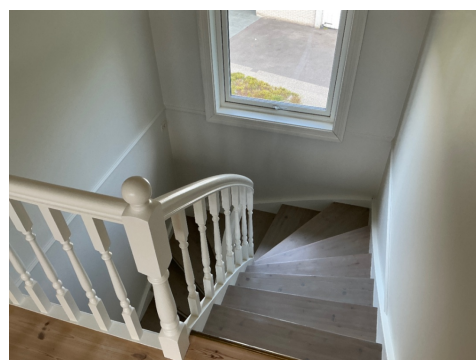
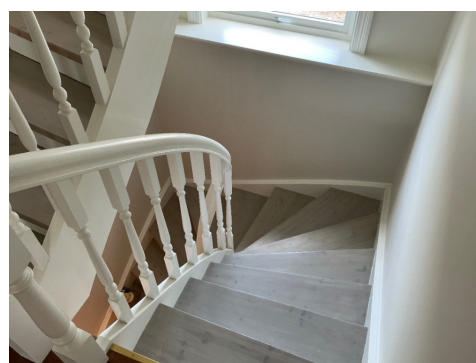
## ! TG 2 Innvendige trapper

Tretrapp.

- Håndløper bør monteres, men det var ikke krav på byggetidspunktet.

Håndløper begge sider anbefales.

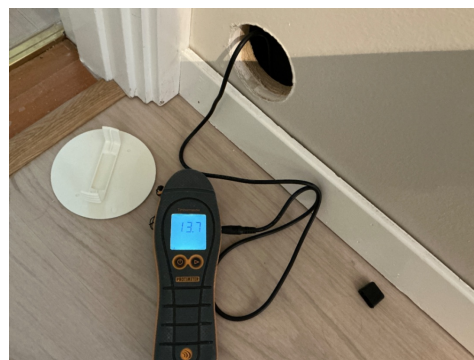
## ! TG 2 Sanitærutstyr og innredning

Det er ikke synlig dreng-spalte under wc. Dette medfører at man ikke vil avdekke evt. lekkasje fra skjult systerne i vegg. Eldre byggeskikk tilsier at man ikke kan garantere at det er tette fuktsikringsløsning i innboksing, slik at det er mulig at dreng-spalte ikke vil ha ønsket funksjon. Med dette menes det at selv om det lages drengshull under wc så er det ikke sikkert at løsningen bak fliser er riktig bygget og at vann vil ledes ut av dette drengshullet.

Hulltaking utført i tilstøtende rom, ikke tegn til avvik. Utført fra gang bak dusj.

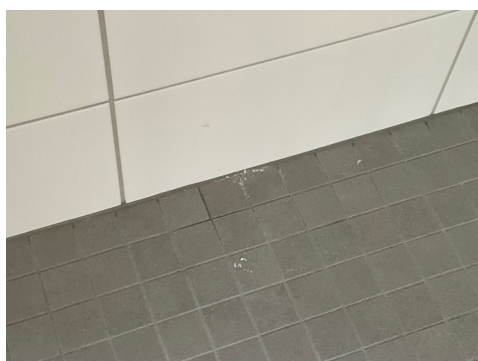
## ! TG 1 Overflater vegger og himling

Noe lokalt fall i dusj, men mindre vann kan ligge igjen etter dusjing. Utenfor dusjsone er det ingen sluk og det er tett sokkel inn til dusj, ved lekkasje utenfor dusj så vil ikke vann ledes enkleste vei til sluken.

Oppsyn ved bruk. Vurdere dusjkabinett uten tett sokkel slik at man har tilgang sluk i hele rommet.

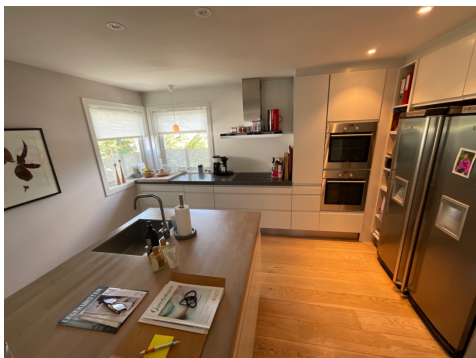
Parkettgulv. Innredning fra 2009 ca med trefiberfronter og benkeplate av heltre overflate og steinkompositt. Tilfeldig valgte dører og skuffer ble testet, og fungerte OK. Noe mindre skade induksjosntopp, ellers normal bruksslitasje.

Det kan med fordel monteres komfyrvakt som stenger strøm til steketopp ved evt varmetvikling ut over normalt.

Det kan med fordel monteres lekkasjesensor med stengeventil i skap under vask samt under oppvaskmaskin. Lekkasjesensor er et krav som har kommet på nyere kjøkken. Denne boligen er bygget før kravet ble innført. I alle boliger som er bygget eller rehabilitert etter 2010 skal det være installert slik sensor/vannstopper.

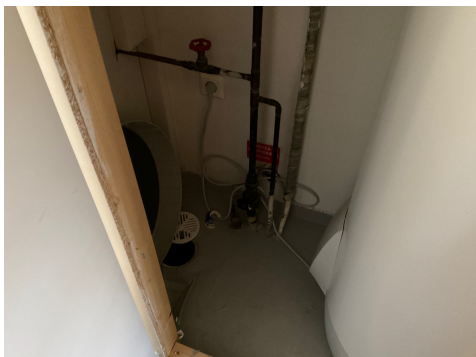
## TG 2 Avløpsrør

Avløpsrør av plast. Normal levetid for avløpsrør av plast er 25 - 75 år.

- Det er ikke behov for utbedringstiltak siden anlegget fungerer i dag, men ut ifra alder kan skader plutselig oppstå på eldre anlegg.
