# Tilstandsrapport

Åslandhellinga 47, 1274 OSLO

# gnr. 176, bnr. 29, snr. 100

Befaringsdato: 09.03.2026

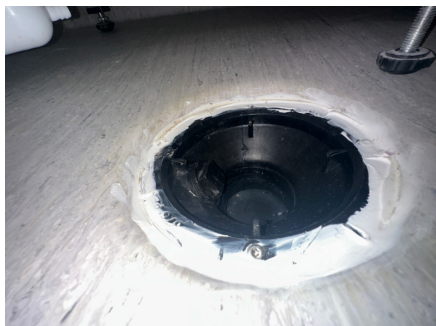
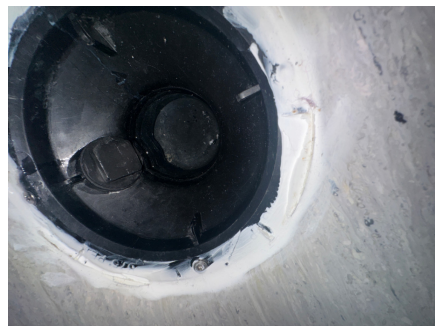
- Det er påvist tegn på utettheter på våtrommet.
- Det er rundt sluk påvist en ikke-fagmessig utførelse av membran/tettesjikt/klemring.

Det er observert glipper rundt rørføringer ved vannrør til  
wc og servant samt avløpsrør under servant.

Det er benyttet silikon som tetting mellom belegg og sluk,  
tetting med silikon hindrer observasjon av selve tettingen mot sluk

- Usikker løsning rundt klemring gir økt risiko for at vann kan trenge ned mellom membranen og sluket. Dette kan føre til lekkasje og fuktskader i underliggende konstruksjoner over tid.

Sluk i plast, plassert i dusjnisje

Glipper rundt rør kan føre til fukt rundt rørkonstruksjoner.  
Glipper bør tettes med produkter fra Jotun våtromssystem.

Tetting rundt sluk bør sjekkes videre av en fagmann,  
for å utelukke utettheter.

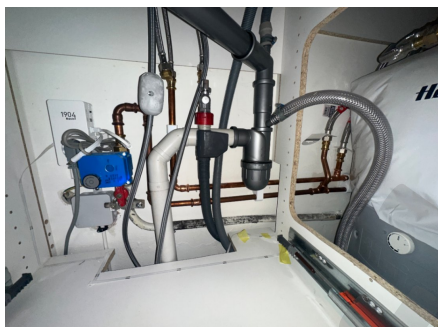
- Mer enn halvparten av forventet brukstid er passert på innvendige vannledninger.

TG settes ut i fra alder på de eldste vannrør, da mer enn halvparten av forventet levetid er oppbrukt.

Røropplegg i kjøkkenbenk med Waterguard

Eldre vanntilførsel bør vurderes av en fagmann, da sjansen for at lekkasje kan oppstå er større med eldre rør. Vannrør fungerer tilfredstillende med dagens løsning.

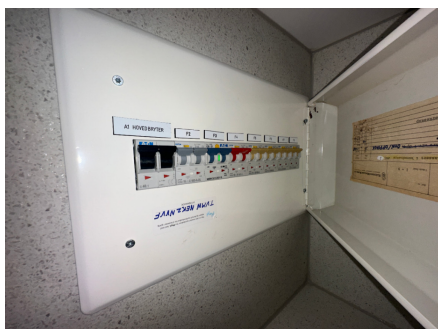
Sikringsskap med automatsikringer.

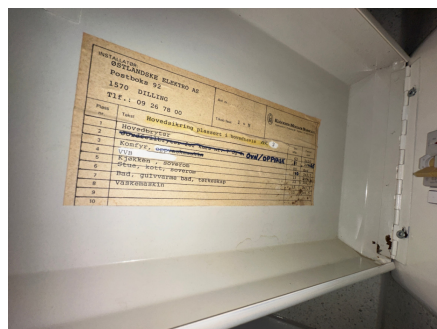
Kursoversikt i sikringsskap
