# Tilstandsrapport

Åslandhellinga 47, 1274 OSLO

# gnr. 176, bnr. 29, snr. 100

Rapportdato: 14.03.2026

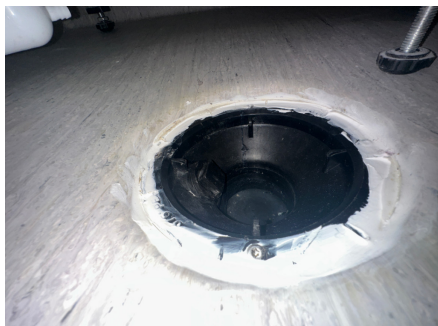
- Det er påvist tegn på utettheter på våtrommet.
- Det er rundt sluk påvist en ikke-fagmessig utførelse av membran/tettesjikt/klemring.

Det er observert glipper rundt rørføringer ved vannrør til  
wc og servant samt avløpsrør under servant.

Det er benyttet silikon som tetting mellom belegg og sluk,  
tetting med silikon hindrer observasjon av selve tettingen mot sluk

- Usikker løsning rundt klemring gir økt risiko for at vann kan trenge ned mellom membranen og sluket. Dette kan føre til lekkasje og fuktskader i underliggende konstruksjoner over tid.

Glipper rundt rør kan føre til fukt rundt rørkonstruksjoner.

Sluk i plast, plassert i dusjnisje

Glipper bør tettes med produkter fra Jotun våtromssystem.

Tetting rundt sluk bør sjekkes videre av en fagmann,  
for å utelukke utettheter.

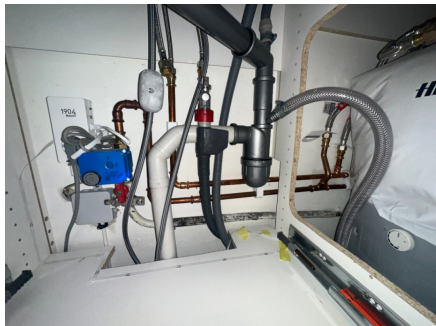
- Mer enn halvparten av forventet brukstid er passert på innvendige vannledninger.

TG settes ut i fra alder på de eldste vannrør,  
da mer enn halvparten av forventet levetid er oppbrukt.

Røropplegg i kjøkkenbenk med Waterguard

Eldre vanntilførsel bør vurderes av en fagmann,  
da sjansen for at lekkasje kan oppstå er større med eldre rør.  
Vannrør fungerer tilfredstillende med dagens løsning.

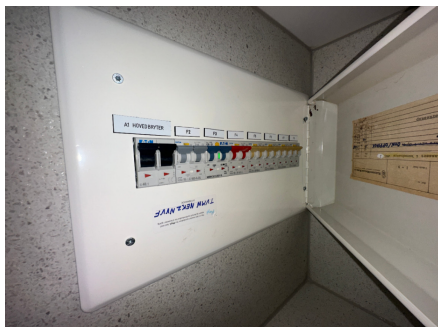
Sikringsskap med automatsikringer.

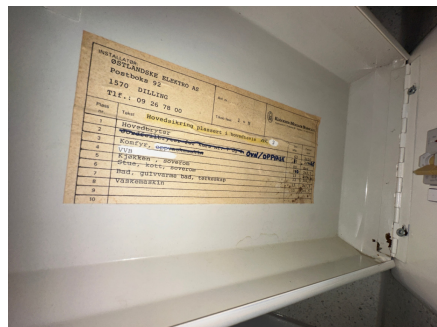
Kursoversikt i sikringsskap
