Leilighet  
Sars gate 52  
0564 Oslo

Dato: 24/10/2024

**OM EIERSKIFTERAPPORT™**

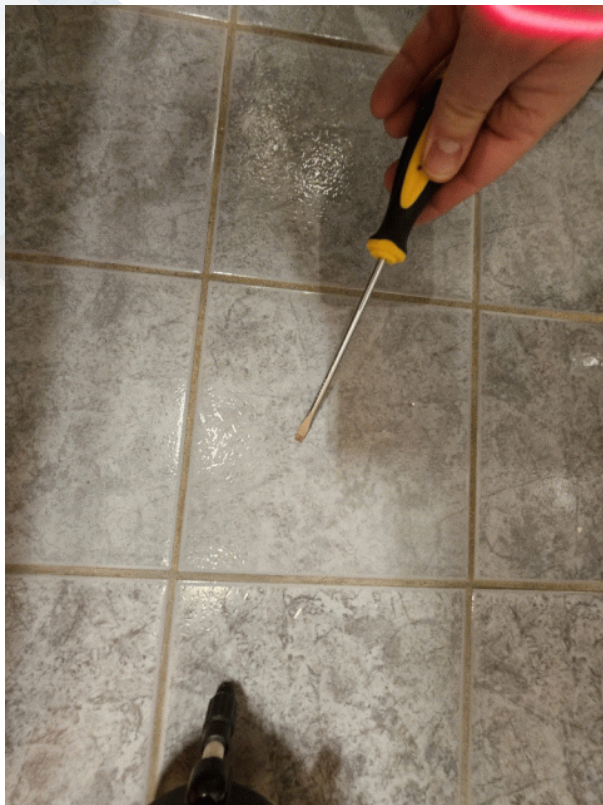
#### TG 2 1.1.2 Overflate gulv

- Det er påvist riss og sprekker, se under.
- Det er ikke påvist sprekker i fuger.
- Det er påvist bom (hulrom) under fliser.
- Det er ikke påvist spor etter råteskade, muggvekst eller skadedyr.
- Det er påvist tilfredsstillende fall til sluket.
- Terskel er vurdert som tilfredsstillende.
- Det er påvist tilfredsstillende høydeforskjell fra toppen av sluket til toppen av membranen ved dørterskelen.
- Det er påvist flekker eller andre skader. Se under.

Flisegulv fremstår med noe bruksslitasje, flisefug har avskallet rundt sluk og det er bom (hulrom) under 1 stk flis ved WC, flisegulvet har passert mer enn halvparten av sin forventet levetid. TG2

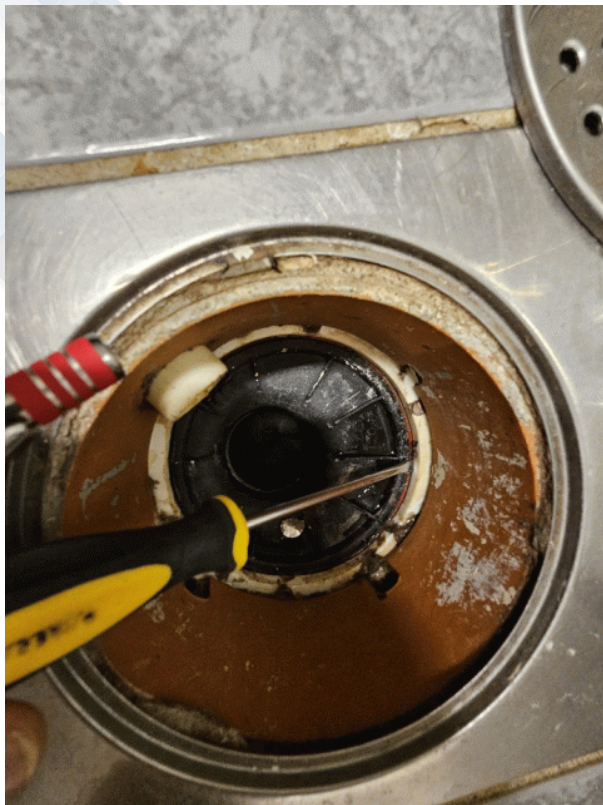
### TG 2 1.1.3 Membran, tettesjiktet og sluk

Det er påvist avvik i forhold til sluk, rørgjennomføringer, mansjetter eller klemring. Se under.

Ingen synlig mansjett under klemring i sluk TG2. Ytterligere undersøkelser må gjøres.

Membran på vegger og på gulv har passert mer enn halvparten av sin forventet levetid. TG2

Det er ikke fremlagt dokumentasjon på utført membran da hjemmelshaver ikke fikk med dette når hun kjøpte boligen. TG2

Ytterligere undersøkelser må gjøres.
