# Tilstandsrapport

Leilighet

Chr. Michelsens gate 23, 2815 GJØVIK

Befaringsdato: 26.03.2025

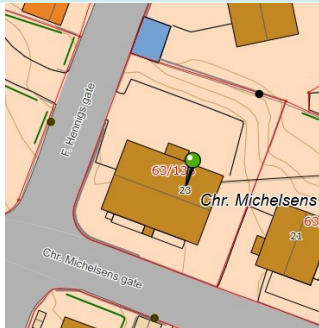
I følge statens kartverk. Bildet viser situasjonskart av eiendommen på befaringsen
