# Tilstandsrapport

Tomannsbolig

Fidjeåsen 165, 4639 KRISTIANSAND S

Befaringsdato: 10.09.2025

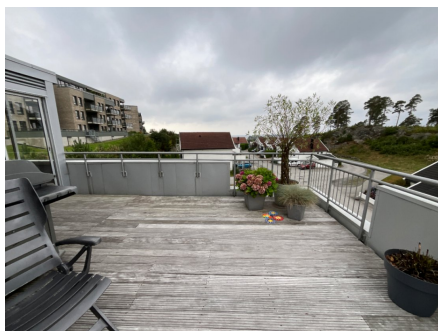
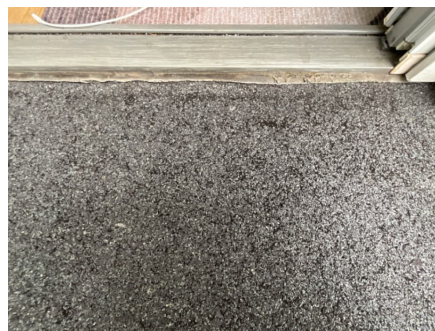
## TG 2 Balkonger, terrasser og rom under balkonger

- Tidspunkt for utskiftning av tettesjikt/membran nærmer seg ut ifra alder på dagens tekking.

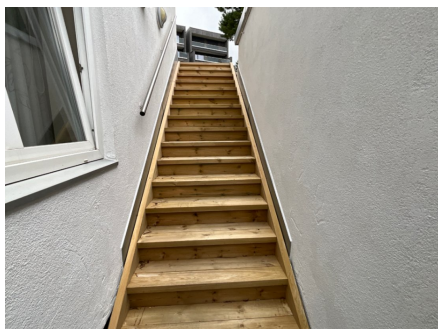
## TG 2 Utvendige trapper

Konsekvens av manglende rekkverk er at trappen er mindre sikker i bruk og gir økt fare for fallskader.

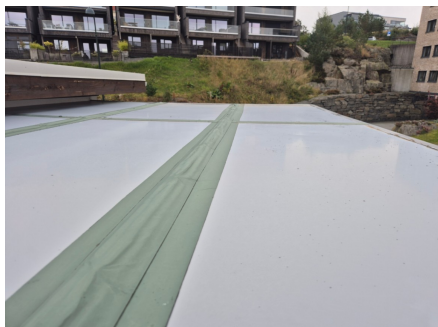
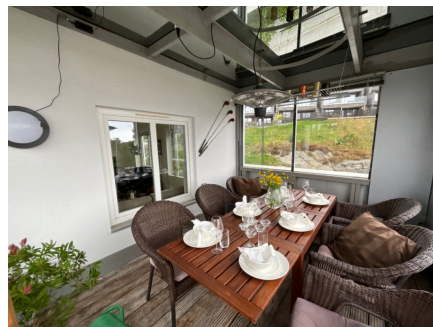
## TG 2 Andre utvendige forhold

Drypper litt fra taket.

Forsøke å tette i overgangen.

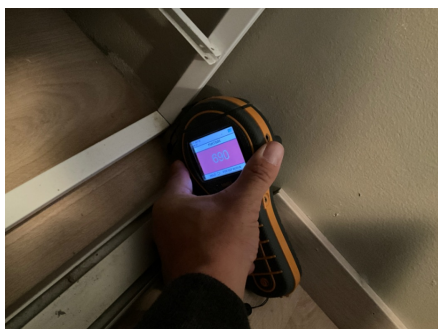
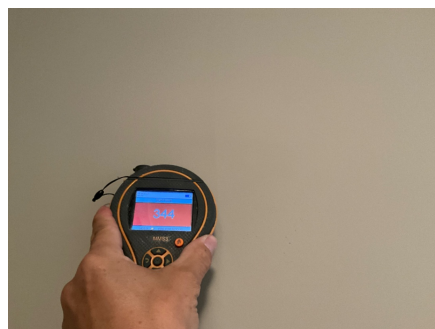
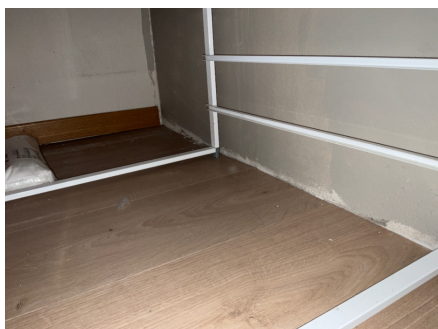
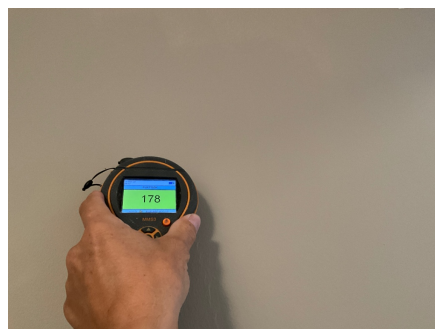
## TG 2 Rom Under Terreng

Deler av boligen ligger under terrenget. Hulltaking er ikke foretatt da det er synlige vegger av mur/betong. Rommene som vender mot terrenget er vaskerom, soverom og bad. Ved søk etter fukt er det økende mot gulvet og nedre deler av veggene.

Det er ved søk etter fukt økende mot gulvet i bakkant av bygget. Eier opplyser at det nylig er drenert rundt hjørnet der det tidligere har vært problemer med fukt. Avviket med svakt forhøyet verdier vil derfor sannsynligvis tørk ut.

Murkonstruksjoner under bakkenivå bør holdes åpne slik at fukten fra bygget kan pustes ut gjennom murveggene.

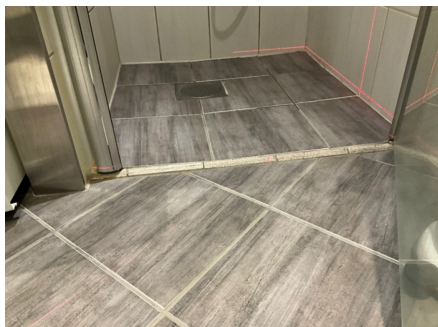
- Det er mulighet for at det kan forekomme vannlekkasje på våtrommet hvor vann ikke vil gå til sluk.
- Det er påvist at høydeforskjell fra topp slukrist til gulv/synlig topp membran ved dørterskel er mindre enn 25 mm.
- Det er ved vanntest påvist større vannansamlinger, renner ikke mot sluk.

Gulvet har en liten oppkant mot dusjsonen, lekkasjevann fra toalett og vask vil derfor renne med døren.

Kostnad må sees i sammenheng med en eventuell renovering av rommet.

**Kostnadsestimat: 50 000 - 100 000**

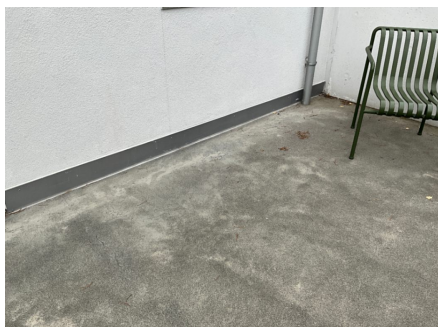
### TG 2 Fuktsikring og drenering

Dreneringen er fra 2005. Utvendig fuktsikring fra byggeår. Utvendig fuktsikring er ikke tilgjengelig for kontroll da det er beslag på murene.

Ved søk er det økende mot gulvet på baksiden av bygget. Avviket er ifølge eier utbedret med ny drenering på hjørnet av bygget.

Holdes under oppsikt, sannsynligvis vil det tørk opp med tiden.
