Tilstandsrapport

Rekkehus

Kjelånæ 35, 5264 GARNES

Oppdragsnr.: 15943-1345

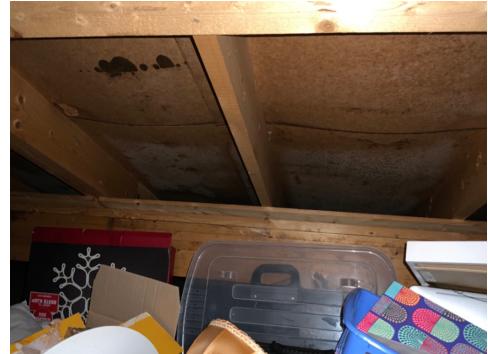
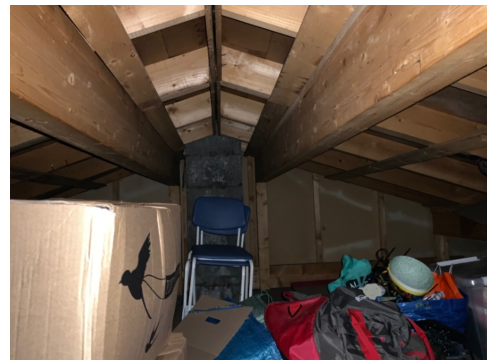
TG 1 Takkonstruksjon/Loft

Det ble registrert kondens merker enkelte steder på sutaksplatene i loft. En plate er skadet, men det er montert papp oppå åpningen.

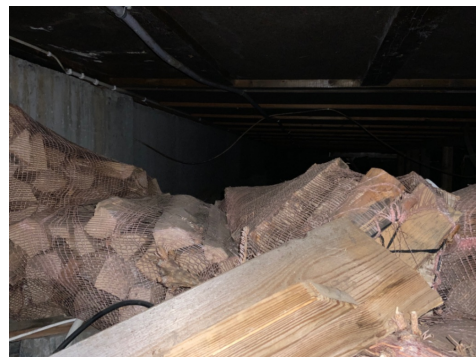
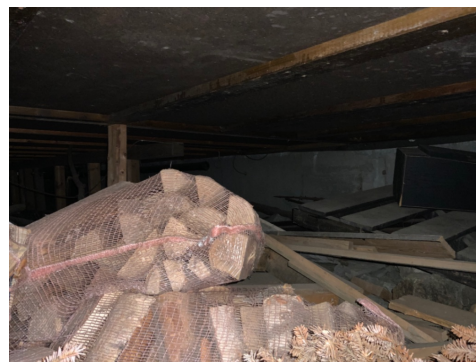
TG 1 Kryp Kjeller

Krypkjeller under hele bygget, med adkomst fra luke i innglasset terrasse.

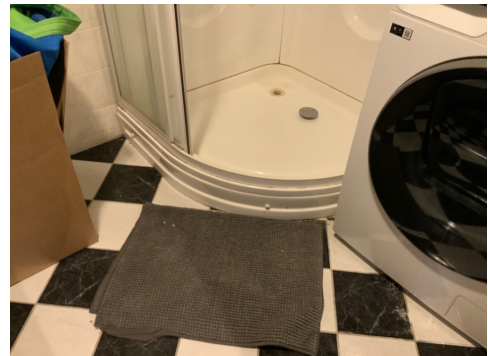
TG 3 Sluk, membran og tettesjikt

Mer enn halvparten av forventet brukstid er oppbrukt for membranen. Sluk må gjøres letter tilgjengelig for kontroll og vedlikehold.

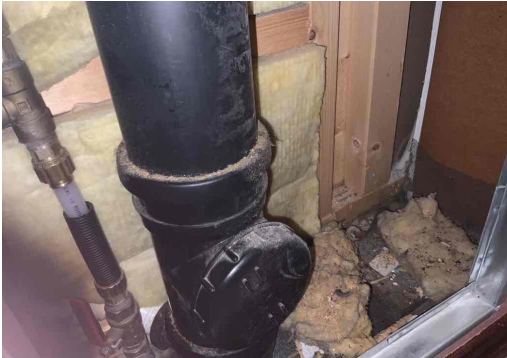
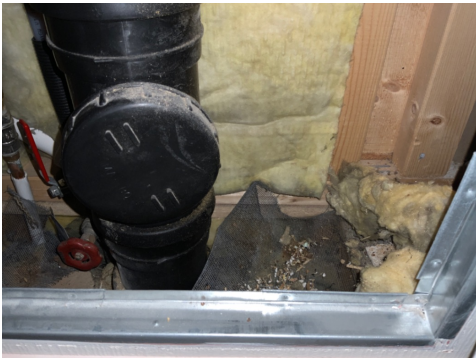
Hulltaking er ikke foretatt. Det er tilkomst til baksiden av badevegg via inspeksjonsluke i hall. Det ble ikke registrert tegn til fukt eller lekkasjer.

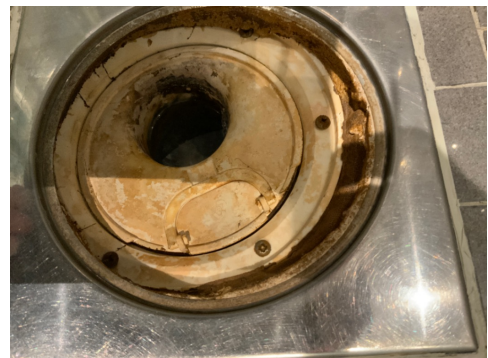
Tilstandsgrad 2 er valgt, da mer enn halvparten av forventet brukstid er oppbrukt for membranen.
