Fritidsbolig  
Pynten 32  
3864 Rauland

**Boligens tekniske tilstand:**

Utført av:  
Takstmann  
**Kenneth Sørø Olsen**  
Dato: 19/08/2025

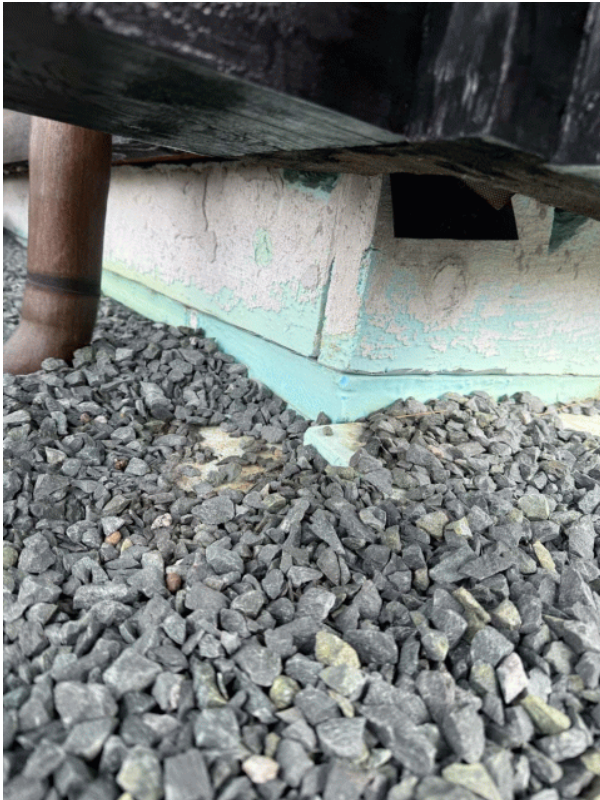
Ringmuren er besiktiget uten at det ble registrert vesentlige avvik i form av sprekker eller riss. Det ble imidlertid bemerket synlig isolasjon rundt fritidsboligen. Isolasjonen er dermed utsatt for fukt, skader fra vær og vind samt mekanisk påvirkning, noe som over tid kan føre til redusert effekt og behov for utskiftning. For å sikre levetid og funksjon anbefales det å dekke til eller beskytte isolasjonen på en egnet måte.

TG2 vurderes grunnet synlig isolasjon ved ringmur/fundament.

| TAKSTMANNENS VURDERING VED TG2: | |
|---|---|
| | <p>Merknad: Synlig isolasjon rundt fritidsboligen.</p> <p>Konsekvens: Fare for fuktopptak, mekaniske skader og redusert isolasjonseffekt.</p> <p>Tiltak: Beskytte eller dekke til isolasjonen for å hindre skade og forlenge levetiden.</p> |

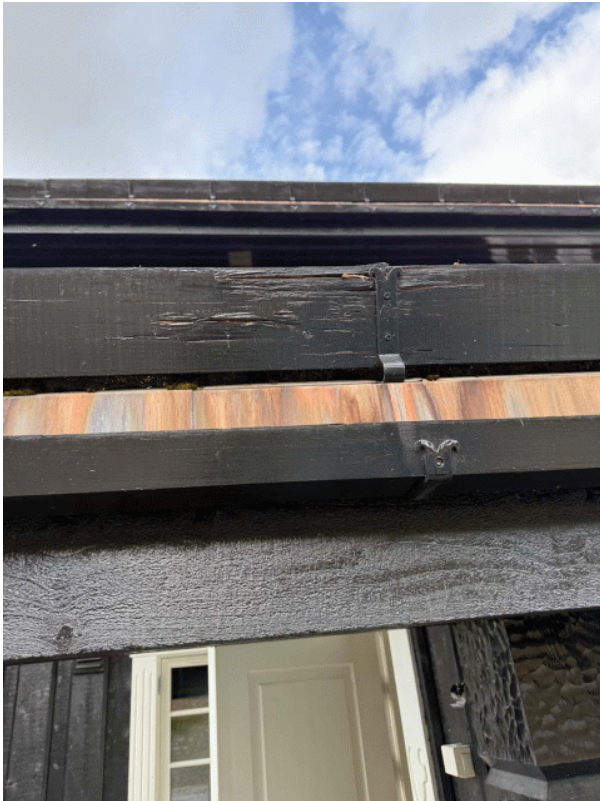
Taket er tekket med torv og fremstår i normalt god stand ved visuell vurdering fra bakkeplan. Det ble ikke registrert skader eller forhold som har vesentlig negativ innvirkning på bygningen, men det ble observert noe råte på enkelte bord. Dette kan medføre at bordene svekkes over tid dersom det ikke følges opp. Det anbefales å bytte ut råteskadede bord og ellers fortsette med jevnlig ettersyn og vedlikehold for å opprettholde takets funksjon og levetid.

TG2 vurderes grunnet råte på enkelte bord som holder torvet på plass.

| TAKSTMANNENS VURDERING VED TG2: | |
|---|---|
| | <p>Merknad: Råte på enkelte bord.</p> <p>Konsekvens: Råteskadede bord kan svekke konstruksjonen over tid.</p> <p>Tiltak: Skifte ut råteskadede bord og følge opp med jevnlig vedlikehold.</p> |

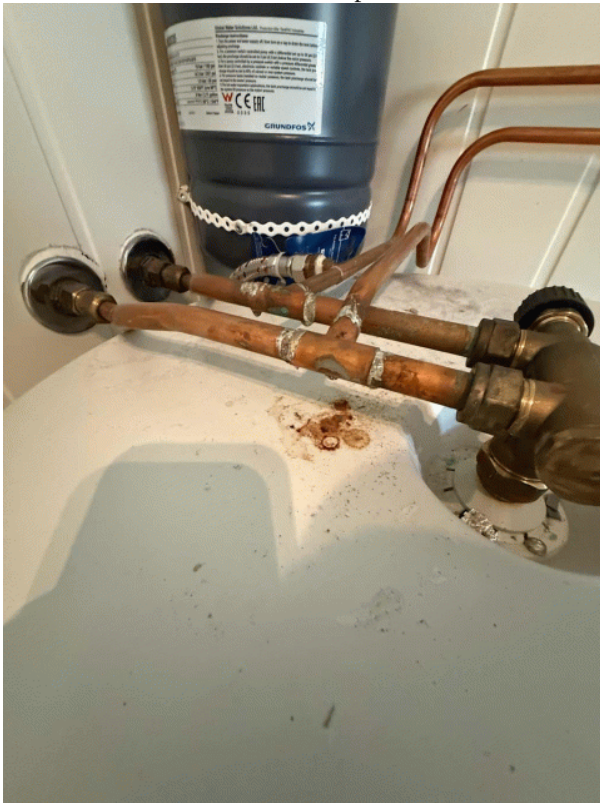
Berederen fremstår i normalt god stand, men det ble registrert tegn til drypplekkasje ved kobling på toppen. Dette indikerer at koblingen på vannrøret er defekt, og det må påregnes utskiftning. Dersom lekkasjen ikke utbedres, kan dette utvikle seg til vannskader eller skader på bereder og tilstøtende konstruksjoner. For øvrig ble det ikke registrert skader eller avvik på berederen. Viktig å merke seg at varmtvannsbereder er en bygningsdel som har en naturlig slitasje over tid med en forventet levetid.

TG2 vurderes grunnet tegn til drypplekkasje ved koblingspunkt.

**Merknader:** Forventet levetid på varmtvannsbereder er 20 år.

| TAKSTMANNENS VURDERING VED TG2: | |
|---|---|
| | <p>Merknad: Drypplekkasje ved kobling på toppen av berederen.</p> <p>Konsekvens: Defekt kobling som må påregnes utskiftning, med fare for vannskader ved videre lekkasje.</p> <p>Tiltak: Utskiftning av koblingen for å sikre tett og trygg tilkobling.</p> |
