Tilstandsrapport

Boligbygg med flere boenheter
-

Nedre Enggate 21, 6509 KRISTIANSUND N
-

Befaringsdato: 05.12.2024

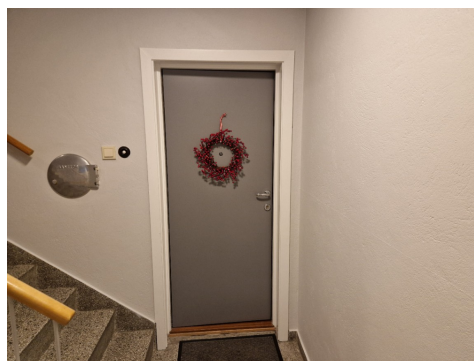
TG 2 Andre utvendige forhold

Eier har ikke fremlagt vedlikeholdsplan for de felles eide bygningsdelene.

- For å lukke avviket ihht NS 3600.2018 må det utarbeides en Tilstandsanalyserapport/vedlikeholdsplan for fellesdeler i bygget. Da dette er opp til borettslag/sameie å rekvirere er kostnadsestimat ikke satt.

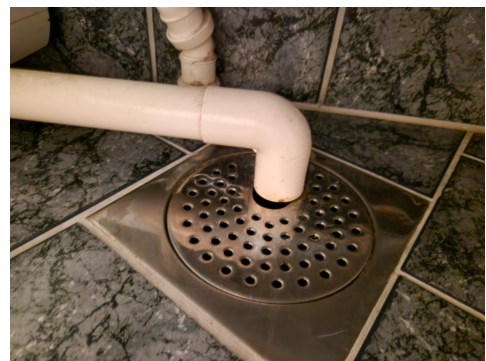
Det er påvist avvik i fall forholdene. Videre er det avvik fra anbefalingen om høydeforskjell topp sluk til topp membran på 25mm.

Slik våtrommet står i dag er det en risiko konstruksjon. For at rommet skal oppnå en TG 0 eller 1 må vaskerommet opp til dagens krav. Alle forhold med tettesjikt, våtsone, sluk m.m. må dokumenteres.

Kostnadsestimat: 100 000 - 300 000

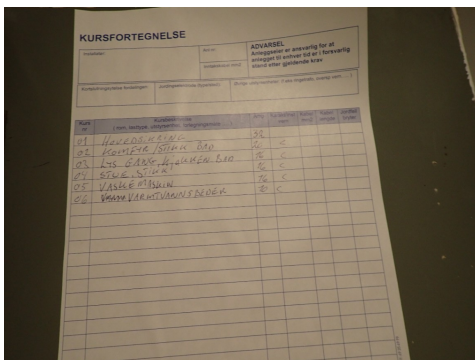
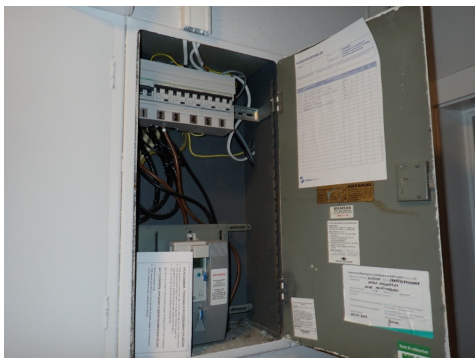
🔧 TG 2 Elektrisk anlegg

8. Er det tegn til at det har vært termiske skader (tegn på varmgang) på kabler, brytere, downlights, stikkontakter og elektrisk utstyr? Sjekk samtidig tilstanden på elektrisk tilkobling av varmtvannsbereider, jamfør eget punkt under varmtvannstank
Nei
9. Er der synlig defekter på kabler eller er disse ikke tilstrekkelig festet?
Ja

Takstmann er ikke EL fagmann og deler av anlegget er skjult. På generelt grunnlag anbefaler DSB(Direktoratet for Sikkerhet- og Beredskap) kontroll av EL anlegg hvert 5. år. Kostnadsestimat i rapporten her, er for en EL-kontroll og hensyntar ikke eventuelle fremtidige påkostninger for utbedring av eventuelle avvik.

Kostnadsestimat: Under 10 000
