# Tilstandsrapport

Enebolig

Sankarvegen 8, 8663 MOSJØEN

Befaringsdato: 25.08.2025

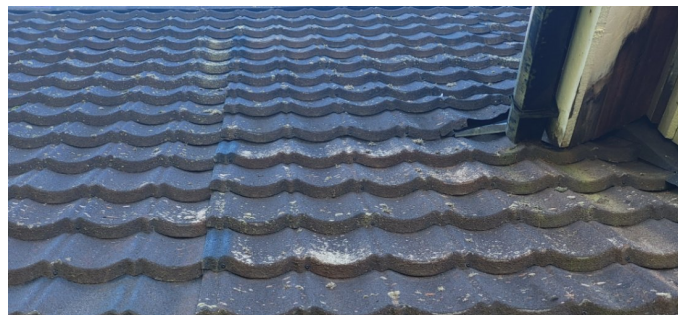
Taktekket fungerer i dag, med alder på taktekke og undertak gjør at gjør at situasjonen må overvåkes.

Slitasje på overflate på takplater.

- Overvåk tilstanden jevnlig. For å få tilstandsgrad 0 eller 1 må tekkingen skiftes ut, men tidspunktet for når dette er nødvendig er vanskelig å si noe om.

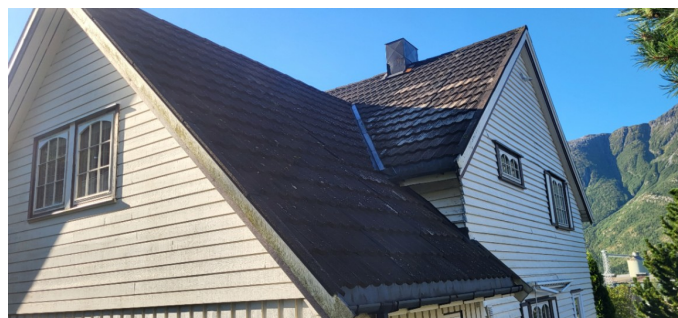
Slitasje på overflate på takplater.

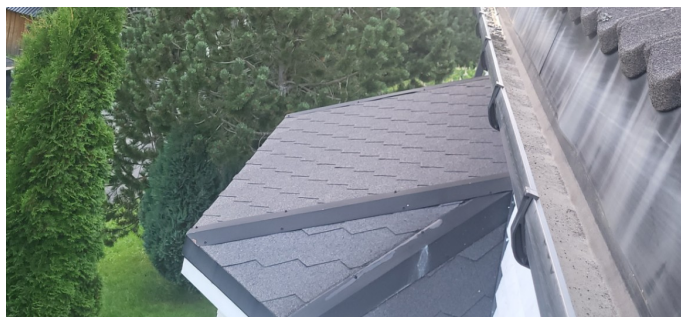
Tidspunkt for utskiftning av taktekkning nærmer seg.

Pappshingel på karnapp.

- Tidspunkt for utskiftning av taktekkning nærmer seg.
- Overvåk tilstanden jevnlig. For å få tilstandsgrad 0 eller 1 må tekkingen skiftes ut, men tidspunktet for når dette er nødvendig er vanskelig å si noe om.

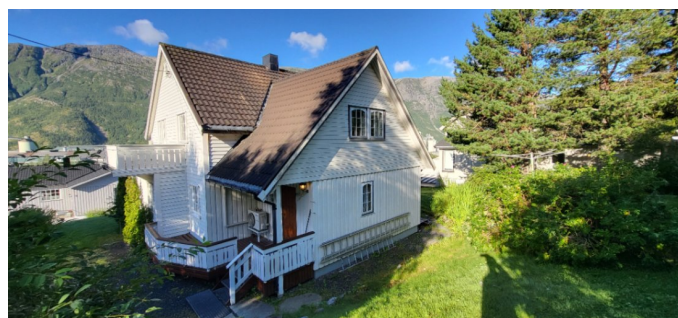
Hvor det er fare for at snøras og isras kan medføre skade, skal taket ha snøfanger e.l.

Manglende snøfangere over inngangsparti.

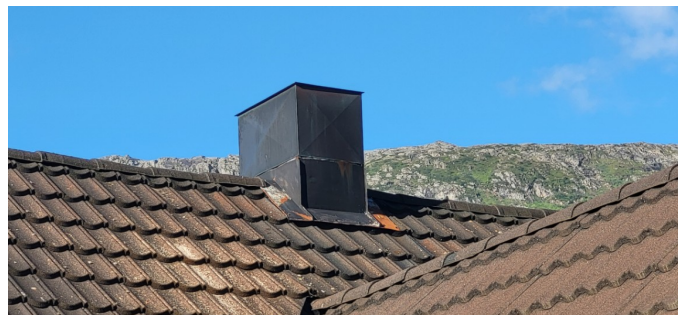
Pipehatt har rust på underbeslag.

Rust på underbeslag på pipehatt.

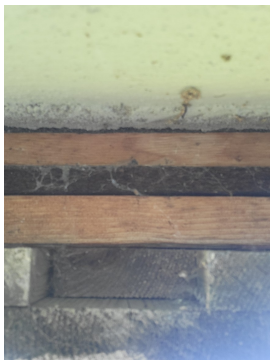
- Det er ingen eller liten lufting i nedre kant av kledning mot grunnmur.
- Det er avvik:

- Uten tilstrekkelig lufting bak bordkledningen kan fuktighet som trenger inn bak bordene eller gjennom veggen innenfra ikke tørke opp. Dette skaper ideelle forhold for råtesopp og muggvekst.
- Tiltak:

For lite eller ingen lufting under stående kledning.

Eldre kledning bør overflatebehandles eller byttes ut. Bedre lufting under kledning bør etableres. Montere musebørster der det mangler.

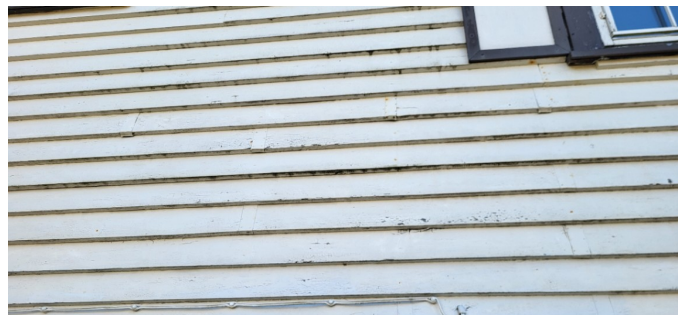
Påvist sprekker i trevirke og malingsavflassing på eldre kledning. På stående kledning er det brukt treklosser som er tett mellom underbord, på liggende kledning er det ikke brukt lufterlekter. Under hjørnebord på liggende kledning mangler det museband. Isolering i opprinnelig bolig er ukjent, isolering i tilbygg bør være isolert med mineralull utfra byggeår. Takstmannen har ikke kontrollert innvendige konstruksjoner.

Overflateslitasje på kledning mot vest.

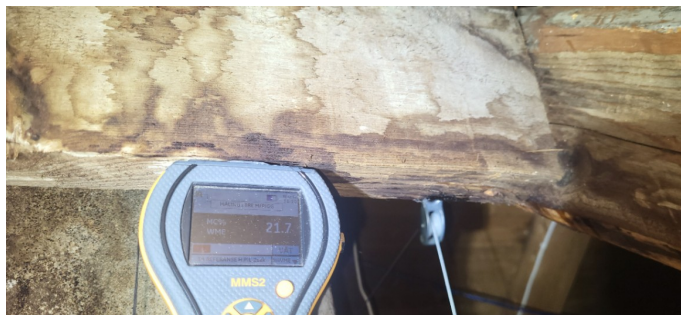
Ingen lufting ut over raft, kun lufting gjennom en ventil i gavlvegger. Taksperrer og en gavlvegg har kondens og fuktmerker, Det ble fuktmålt på flere plasser. På en plass ved pipe ble det påvist forhøyede fuktverdier i takkonstruksjonen.

På en plass ble det målt forhøyede fuktverdier.

I kostnadsoverslaget er det kun medtatt kostnader for nærmere undersøkelser av eventuelle fuktskader.

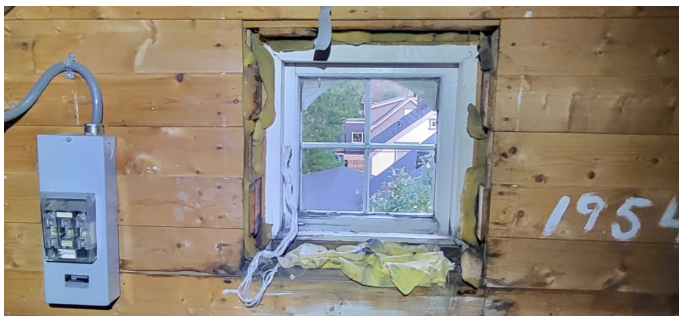
- Det er påvist vinduer med fukt/råteskader.

Råteskadet vindu på kaldloft.

Vindu på kaldloft bør utbyttes.

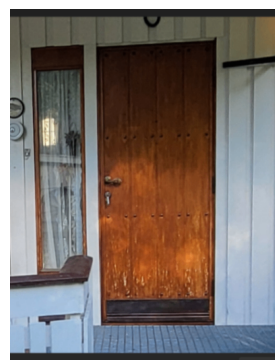
Overflateslitasje på hoveddør.

Hovedinngangsdør bør overflatebehandles eller byttes ut.

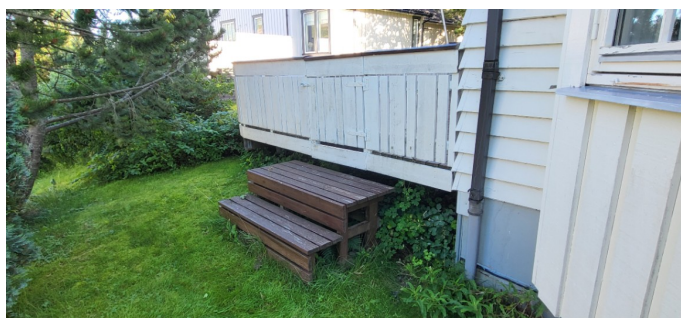
Manglende rekkverk på trapp.

Rekkverk må monteres på terrassetrapp for å lukke avviket.

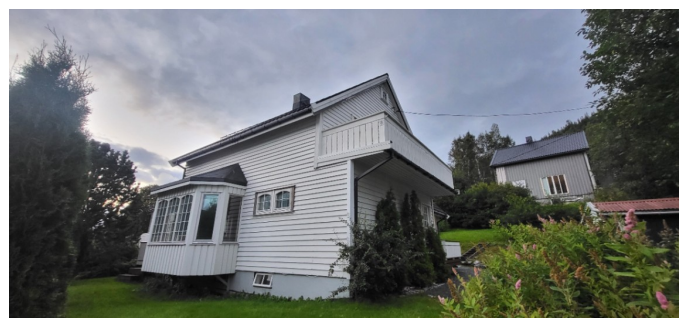
Luftingen på takkonstruksjonen er ikke kontrollert grunnet ingen tilgang for kontroll. Det er sjekket for fuktindikasjoner innvendig i inngangspartiet uten å finne tegn til fukt noen plasser.

Terrasse over oppvarmet rom i stue og gang.

Det bør gjøres nærmere undersøkelser av lufting av konstruksjonen.

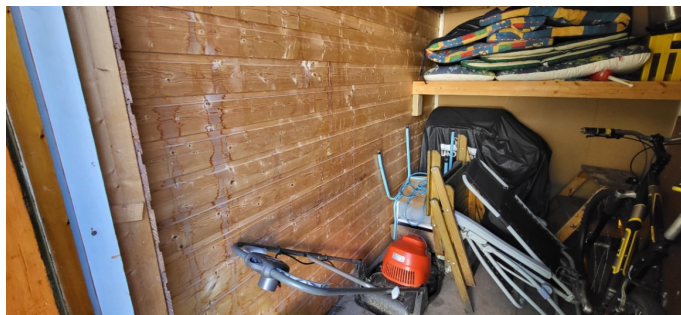
Innvendig panel på vegger og plater på gulv har fuktmerker som følge av ingen ventilering av rommet.

Fuktmerker på vegg.

Ventilering av rommet bør etableres.

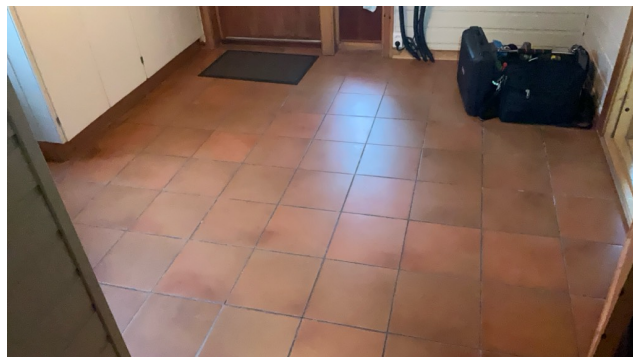
Bom under fliser og fuger er sprukket.

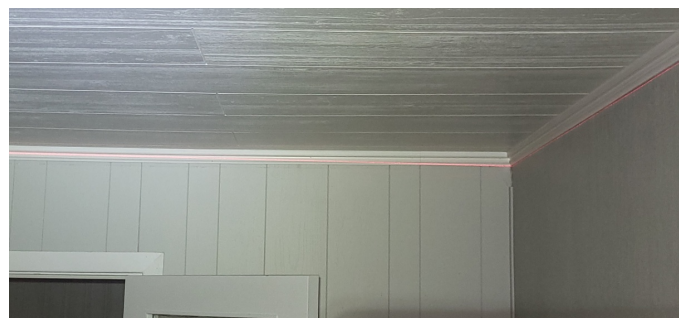
Skjevhet i himling i stue mot øst

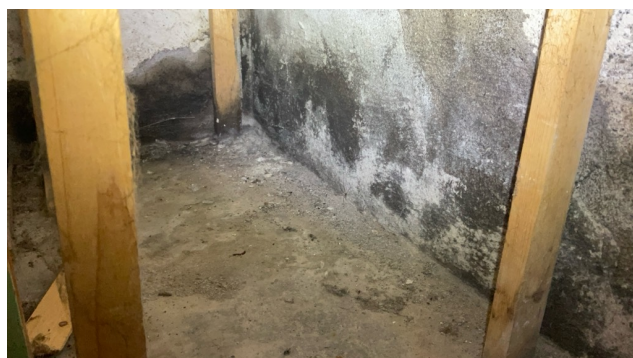
Det er registrert indikasjon på fuktvandring i synlige murkonstruksjoner. Fukt i murkonstruksjoner skiller ut salt som blir synlig på åpne overflater. Drenering etc. er ukjent og ut fra alder er det påregnelig med kapilærøpsuging av fukt fra grunn til mur/trekonstruksjoner i kjellerrom.

Saltutslag på kjellerveggen.

Tiltak med dreneringen kan ikke utelukkes.

Det må også utføres tiltak mot kapilærøpsuging i den støpte sålen. Det er ikke etablert fuktsperre under støpt gulv i kjeller (relatert til byggeår), og forhøyede fuktverdier i støpt betonggulv samt kjellerytterveggene mot/under terrengnivå er derfor nokså normalt alder tatt i betraktning. .

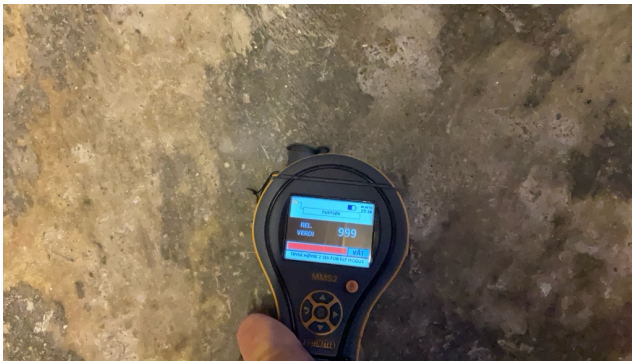
Det ble fuktmålt på gulvbelegg og påvist fullt forhøyede fuktverdier.

Fuktmåling i gulv med høye fuktverdier.

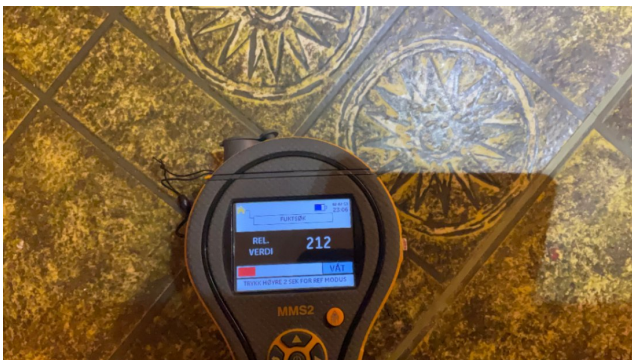
Fuktmåling i gulv med høye fuktverdier.

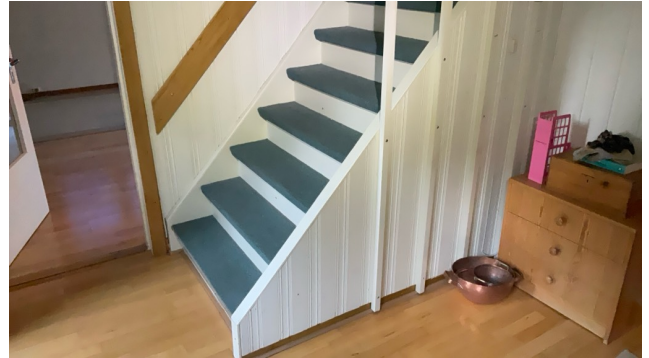
Manglende rekkverk i nedre del av trappa.

Rekkverk må monteres for å lukke avviket.

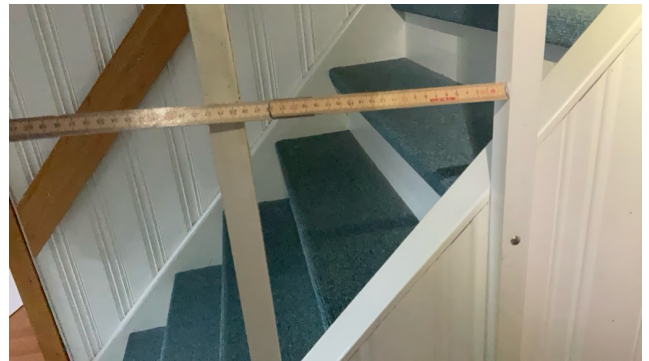
Åpninger i rekkverk skal inntil en høyde på 0,75 m i trappeløpet være maksimum 0,10 m.

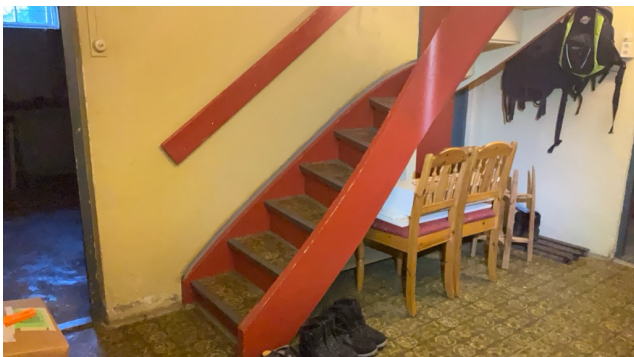
Manglende rekkverk i trappa.

- Rekkverk må monteres for å lukke avviket.
- Håndløper bør monteres, men det var ikke krav på byggetidspunktet.

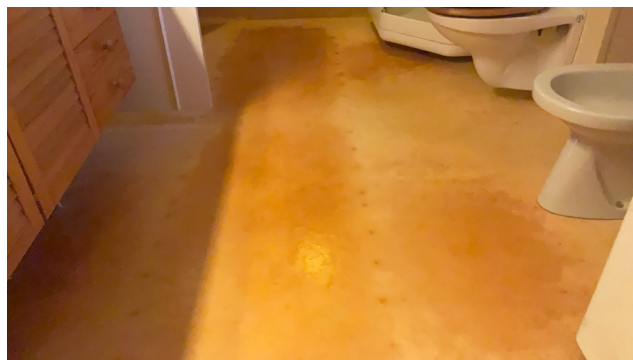
Merker i gulvbelegg.

Våtrommet må totalrenoveres. Alle forhold med tettesjikt, våtsone, sluk m.m. må dokumenteres.

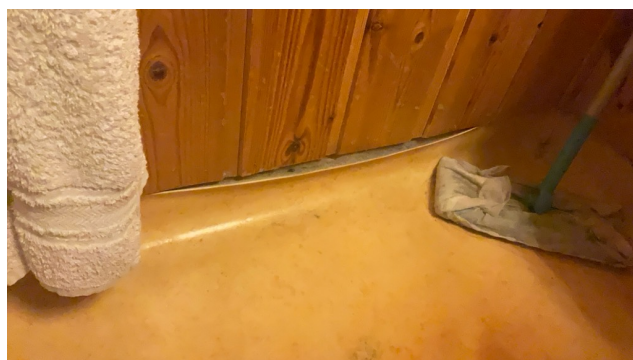
Belegg er løsnet fra vegg.

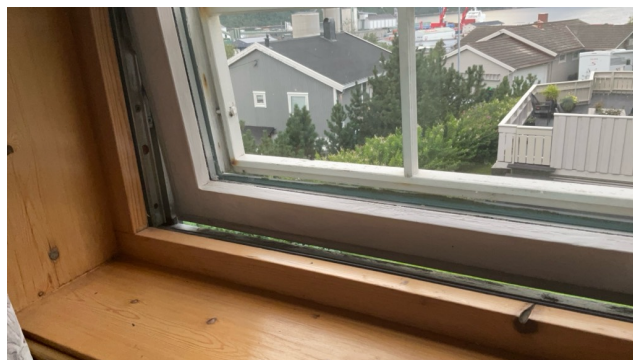
Fuktskade på vindu.

Fuktskadet vindu.

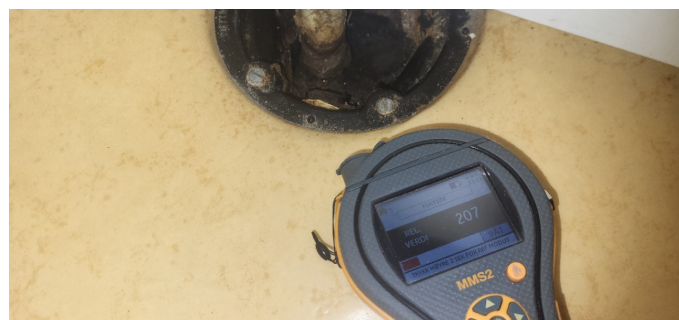
Ved sluk til badekar ble det fuktsøkt og påvist forhøyede fuktverdier. Dette må undersøkes nærmere.

Forhøyede fuktverdier målt ved sluk i gulv.

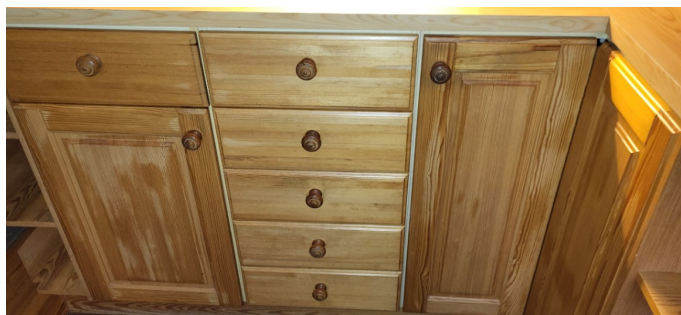
- Det er påvist skader på overflater/kjøkkeninnredning utover normal slitasjegrad.
- Kjøkkeninnredningen er av eldre dato, og den mangler bruksfunksjoner/løsninger som er forventet på et kjøkken.

Slitasje på overflater

Det er påregnelig med utskiftning/utbedringer av kjøkkeninnredningen.

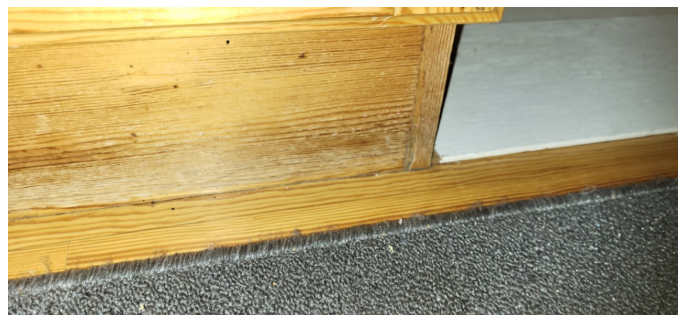
Skade på sokkel.

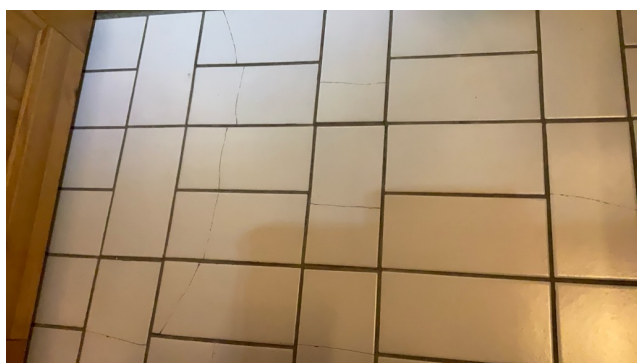
Fliser på gulv er sprukket, det er bom i fliser og fuger er sprukket. Det er registrert sprukne og løse fliser på gulvet. Dette svekker gulvets overflate og kan på sikt gi ytterligere skader. Rommet har ikke sluk eller dusj, slik at kravet til vanntetthet er begrenset.

Basert på at det er registrert sprukne og løsere fliser, men uten funksjonstap utover overflaten, settes TG 2.

Flisegulv er sprukket.

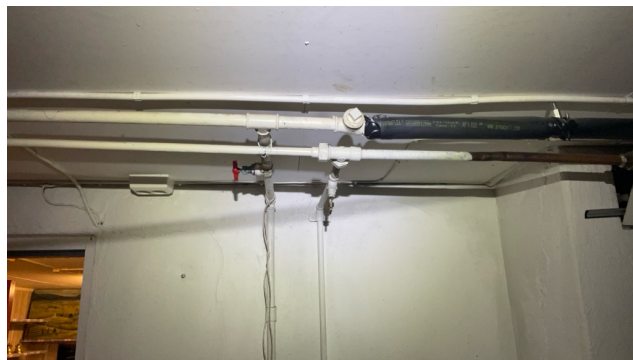
Eldre jernrør.

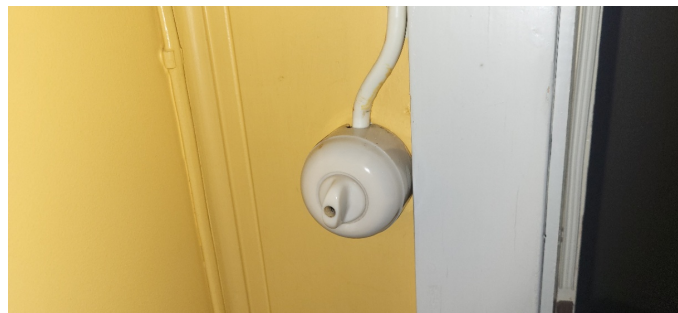
Lysbryter av eldre modell

Kostnadsestimat gjelder kun en utvidet kontroll av anlegget.

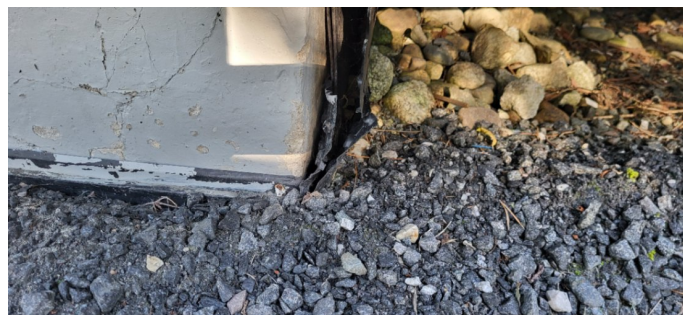
- Det er registrert skråriss som er symptom på setninger.
- Grunnmuren har sprekkdannelser.

Sprekker gjør det lettere for vann å trenge inn i grunnmuren, spesielt ved regn eller smeltevann. På vinteren vil dette føre til frostspregning. Over tid kan fuktigheten trekke inn i betongen og videre inn i bygningen.

Sprekker i maling på grunnmur. Grunnmursplast er løsnet i topp.

Grunnmuren bør pusses.

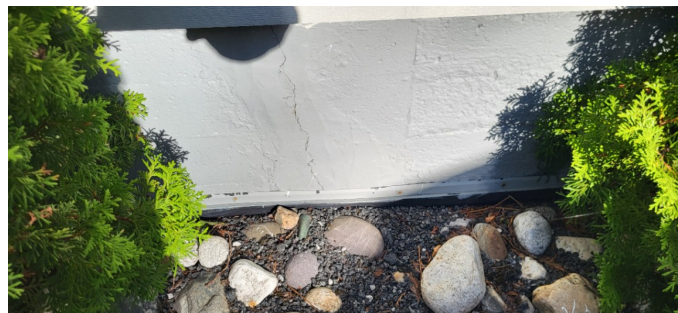
Sprekk i grunnmur som har vært utbedret. Grunnmursplast med påmontert list i topp.

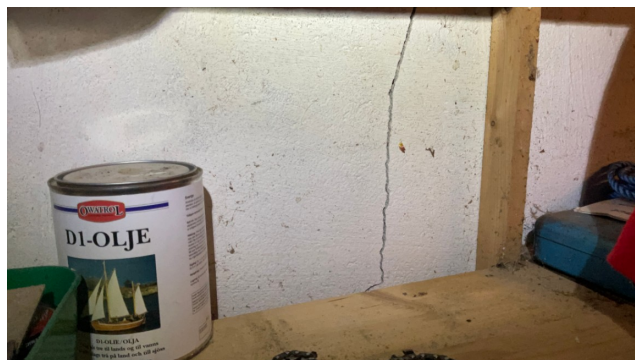
Sprekk i innvendig mur.
