# Tilstandsrapport

Boligbygg med flere boenheter

Utsikten 15 , 4353 KLEPP STASJON

Befaringsdato: 04.02.2026

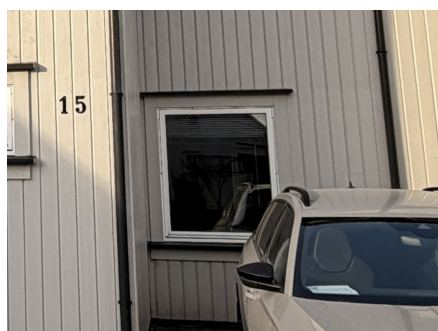
### TG 2 Vinduer

Vindu på soverom tar i karm ved åpning/lukking.

Det anbefales justering av vinduet. Manglende justering kan over tid medføre redusert brukervennlighet og økt slitasje på karm.

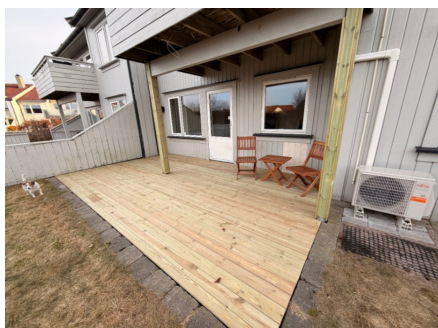
## TG 1 Balkonger, terrasser og rom under balkonger

Det er etablert en markterrasse i impregnert trevirke, ny i 2026.

Normal vær- og bruks slitasje. Ingen behov for tiltak.

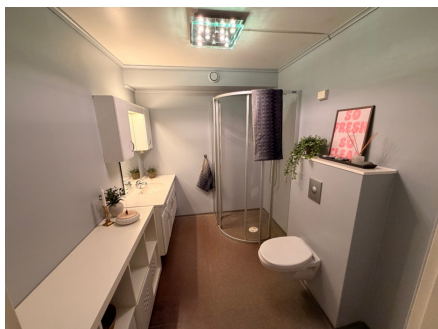
### ETASJE > BAD

Aktuell byggeforskrift er tekniske forskrifter i perioden 1997-2010.

Normal tid før utskifting av våtrom, vinylbelegg er 10 - 30 år.

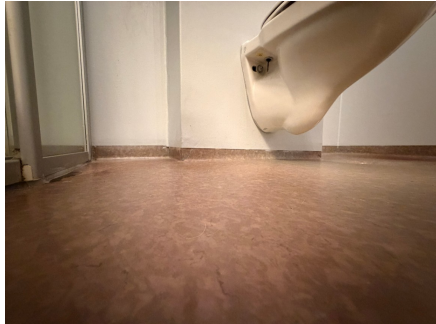
### TG 2 Sanitærutstyr og innredning

- Det er ikke påvist tilfredsstillende løsning for å synliggjøre lekkasje fra innebygget sistene.

Det er ikke etablert noen dreneringsløsning for synliggjøring av eventuell lekkasje fra innebygget sistene, og det er ikke framlagt noen dokumentasjon på annen godkjent løsning.

- Uten dreneringsløsning/lekkasjesikring kan lekkasjer pågå over lang tid uten å bli oppdaget. Dette kan føre til omfattende fuktskader i omkringliggende byggematerialer.

Dokumentasjon av annen godkjent løsning for innebygget sisterner bør fremskaffes.

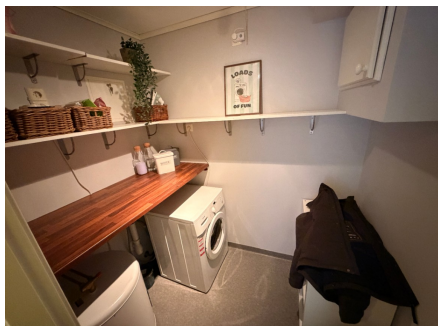
## ETASJE > VASKEROM

Aktuell byggeforskrift er tekniske forskrifter i perioden 1997-2010.

Normal tid før utskifting av våtrom, vinylbelegg er 10 - 30 år.

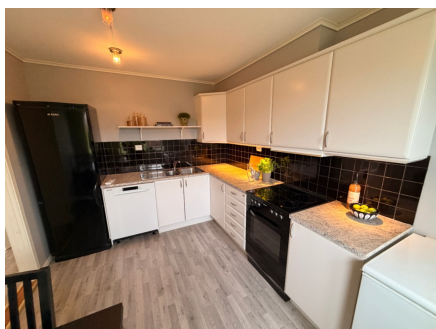
### ! TG 1 Overflater og innredning

Kjøkkenet har innredning med glatte fronter. Benkeplaten er av laminat. Det er kjøøl/fryseskap, oppvaskmaskin og komfyr.

Avløpsrør under kjøkkenvask bør etter strammes med jevne mellomrom, dette fordi disse over tid glir fra hverandre ved bruk av varmt og kaldt vann, og kan forårsake fuktskade i skap og eventuelt nærliggende gulv.
