# Vestre Skibakk 14

## 2040 KLØFTA

### Tilstandsrapport

### Eierskifte

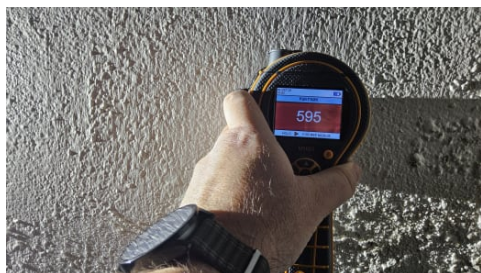
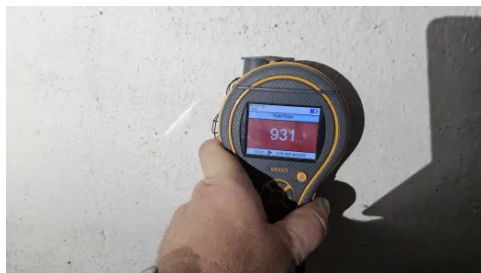
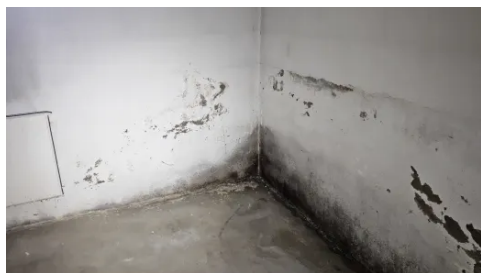
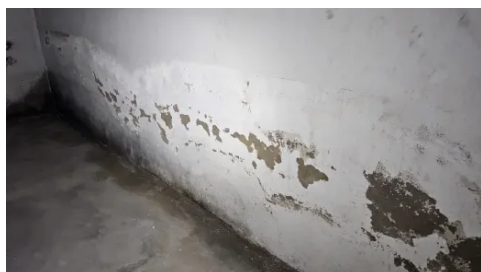
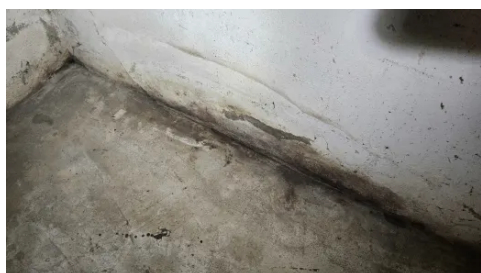
### 6.1 Drenering

Dreneringen/fuktsikring har nådd en alder som gjør tettheten usikker i tiden som kommer. Normal brukstid for en drenering anslås til å være ca 30 år.

Det registreres salt/kalkutslag på innvendig grunnmursflater, som indikerer fukttransport gjennom grunnmuren.

Pga. synlig svikt må drenering/utvendig fuktsikring oppgraderes.

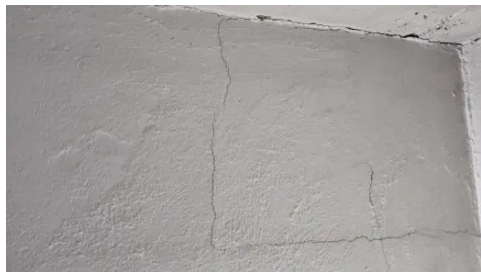
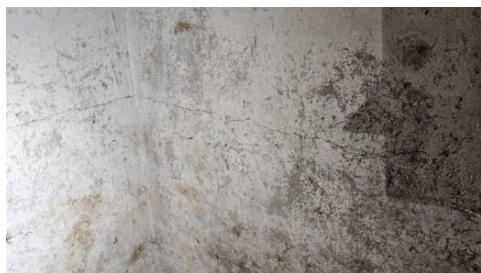
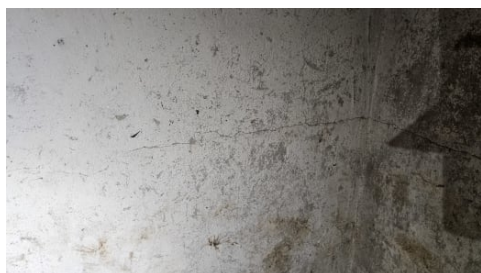
### 6.2 Grunnmur og fundament

| Det registreres riss/ sprekker i grunnmuren. | |

| Det anbefales å foreta en gjenpussing av sprekker i grunnmur, slik at forholdet kan observeres over tid, med tanke på om dette er under utvikling eller er stabilt.<br>Utbedring av påviste skader er nødvendig.<br>Videre undersøkelser anbefales før kjøp, slik at tilstand og eventuelle utgifter blir avklart. | |

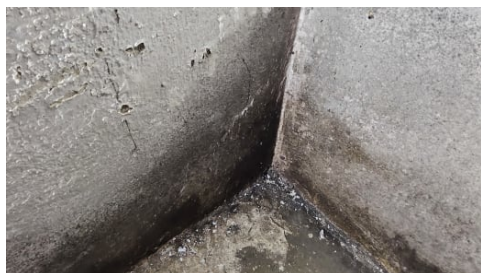
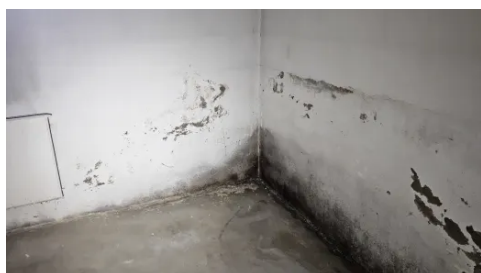
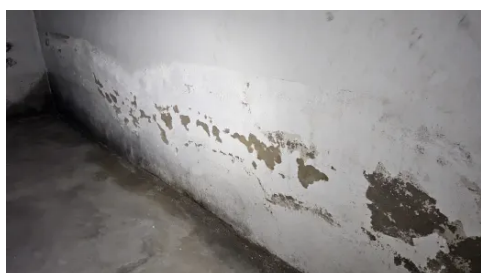
## 6.3 Rom under terreng

| Det registreres mineralutslag (salt/kalkutsalg) i overflater, som er et symptom på fuktvandring gjennom grunnmur. | |

| Det påviste fuktnivå gir grunn til å overvåke konstruksjonen for å se utvikling over tid, og eventuelt foreta tiltak for å unngå fuktskader.<br>Alt av organiske materialer mot murflater bør fjernes. Eventuell ny oppbygging kan vurderes etter utbedring av drenering. | |

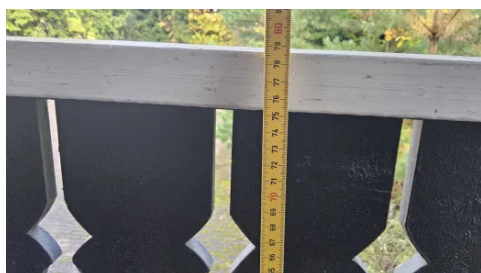
## 6.4 Balkong, terrasse, platting

Balkonger og terrasser som ligger mer enn 50cm over terreng skal sikres med rekkverk. Rekkverkshøyden er målt til 79cm. Dette er lavere enn dagens forskriftskrav på 100 cm, men tilfredsstillende krav på oppføringstidspunktet. Ingen tiltak er påkrevd.

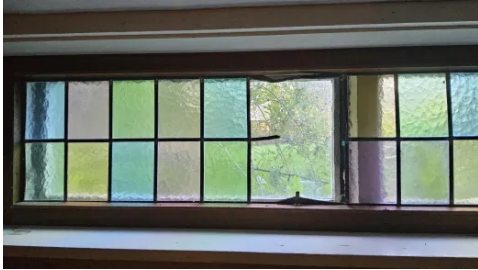
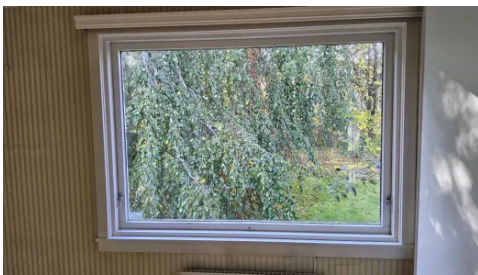
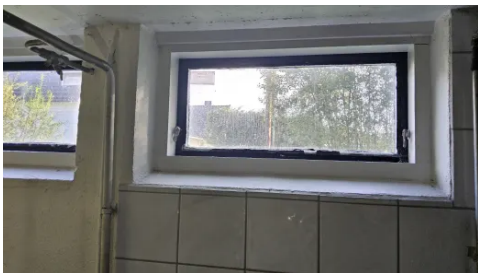
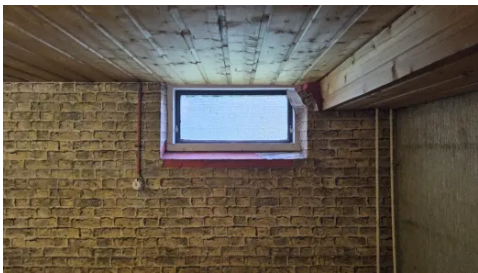
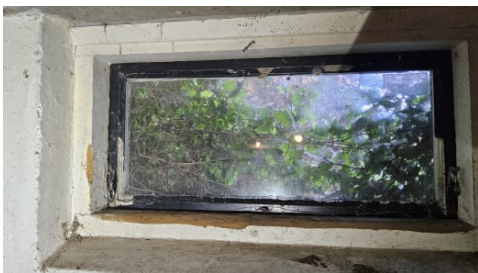
## 6.5 Vinduer og dører

Det registreres punktert glass i vindu i peisestue.

Kittfalsler (utvendig tetting mellom vindusramme og glass) er uttørket og stedvis løsnet.

Enkelte vinduer tar i karm og har behov for justering.

Det er ikke etablert beslag under bunnkarm på vindu montert i mur.

På grunn av alder er enkelte pakninger harde/uttørket, og har følgelig en redusert tettefunksjon.

TG 2 er satt med bakgrunn i alder (isolerglass over 50år), og det vil være risiko for at vindusglass punkterer.

Punkterte glass bør skiftes, alternativt vurdere å skifte hele vinduet, som kan være gunstig ut fra et energioekonomisk synspunkt.  
Justeringer/smøring anbefales.  
Overflatebehandlinger må påregnes.

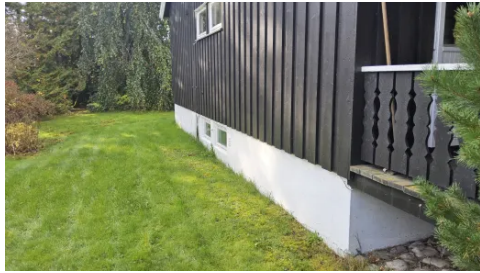
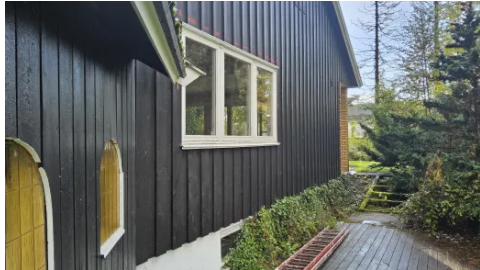
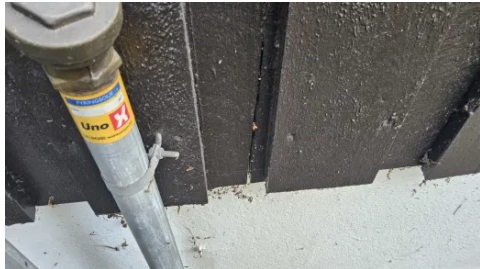
## 6.6 Yttervegger

Det registreres sprekker i fasadene.  
Manglende lufting gir økt risiko for fuktskader i konstruksjonen.  
Det er ikke registrert bruk av musetetting mellom kledning og veggkonstruksjon.

Det bør foretas tiltak for å bedre lufting av kledningen.  
Utbedring av sprekker og skader i fasadene må utføres.  
Musetetting bør monteres.

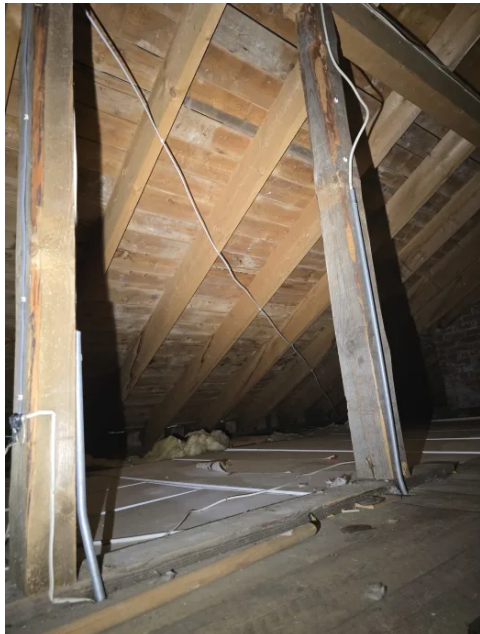
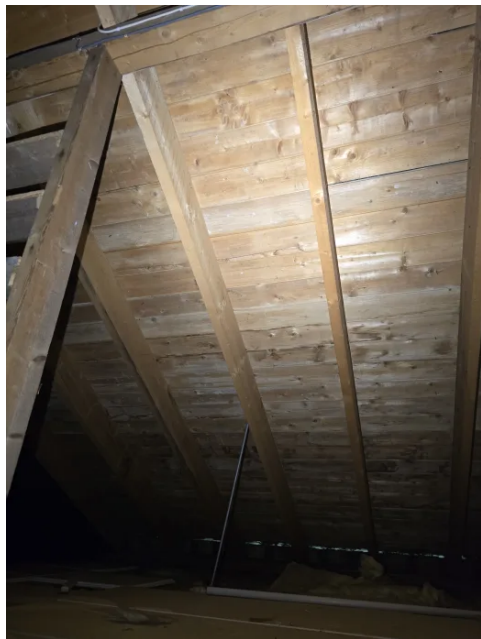
## 6.7 Loft (konstruksjonsoppbygging)

Det ble registrert misfarging i takkonstruksjonen. Dette skyldes erfaringsmessig kondensering ved at varm luft fra underliggende rom stiger opp på loftet. Når varm luft treffer en kald overflate oppstår kondensering. Dette medfører til fuktighet over tid som gir grobunn for soppvekst.

Det må gjennomføres ytterligere undersøkelser for stadfesting av tilstand.  
Skaden må utbedres.

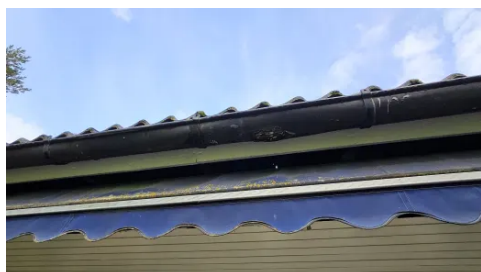
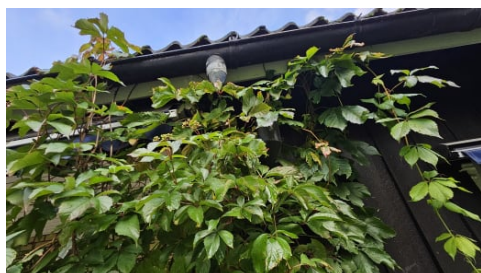
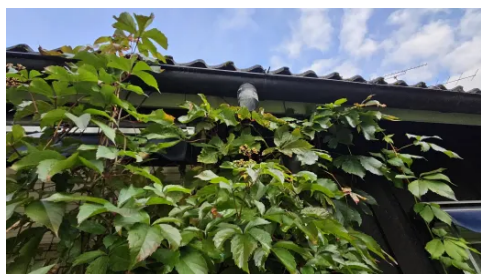
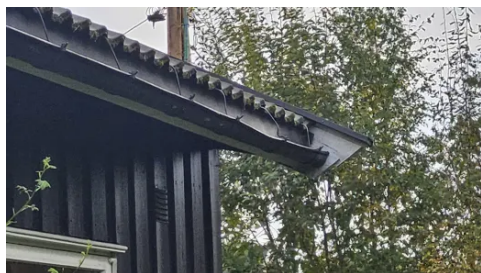
## 6.8 Renner og nedløp

| <p>Det registreres drypplekkasjer fra takrenner.</p> <p>Det er store skader i takrenner.</p> | |

En utbedring bør sees i sammenheng med en fremtidig utskifting av taktekking.

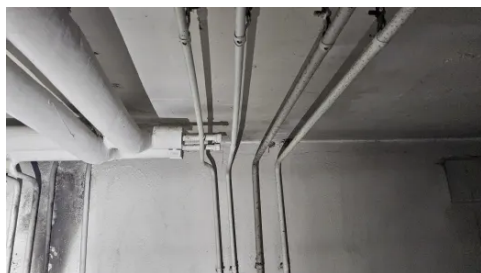
## 6.18 Vannledninger

Vannrør er fra byggeåret, og har nådd en alder hvor det vil være stor risiko for lekkasjer.

Rør må repareres eller skiftes ut.  
Videre undersøkelser anbefales.  
Det er forhold som kan innebære høy risiko for skjulte skader eller store kostnader. Vi anbefaler at det gjennomføres nærmere undersøkelser før kjøp, slik at tilstand og mulige utgifter blir avklart.

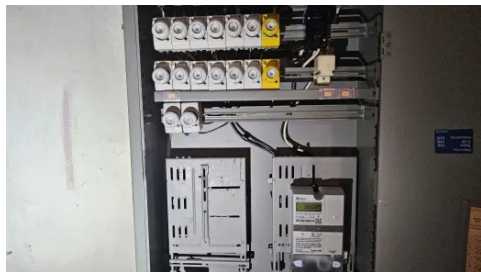
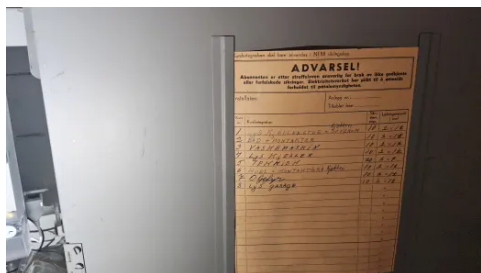
## 6.19 Elektrisk

El-anlegget er fra opprinnelig byggeår og uten dokumentasjon. Med bakgrunn i dette og alder kan ikke feil utelukkes.

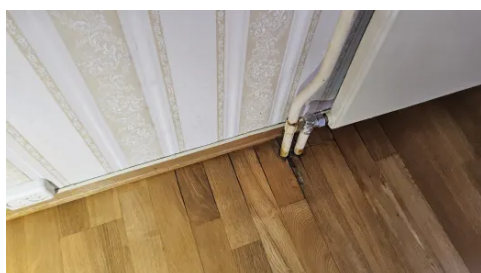
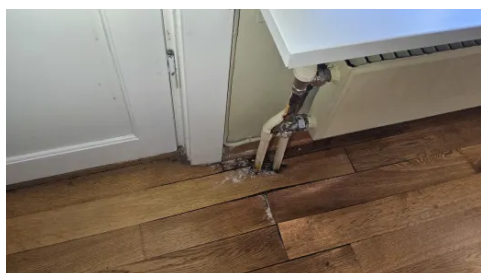
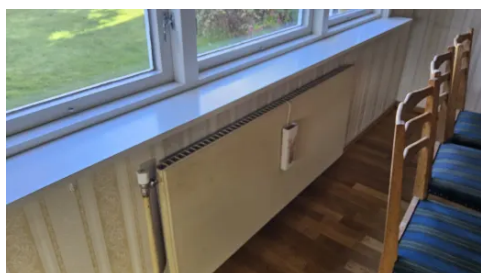
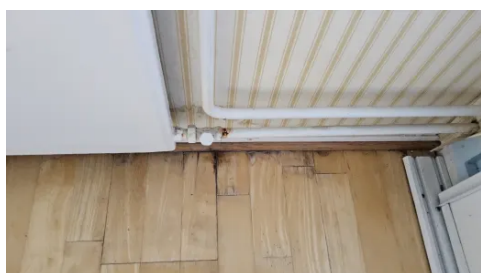
## 6.20 Vannbåren varme

Anlegget er bygd med jernrør og har oppnådd en høy alder. Det vil være risiko for skader og lekkasjer i tiden som kommer.

Det er fuktmerker rundt radiator. Trolig er dette merker etter tidligere lekkasjer. Ingen lekkasjer påvist i dag.

Anlegget må sjekkes av fagperson, som må vurdere eventuelle tiltak på anlegget.

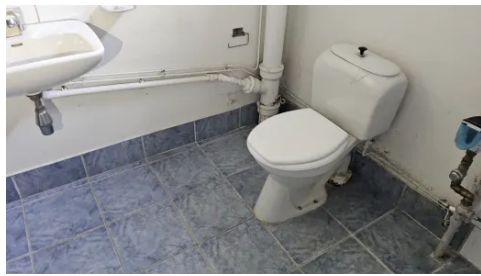
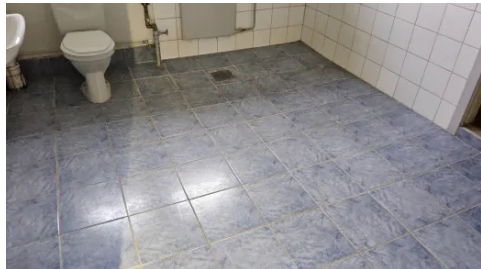
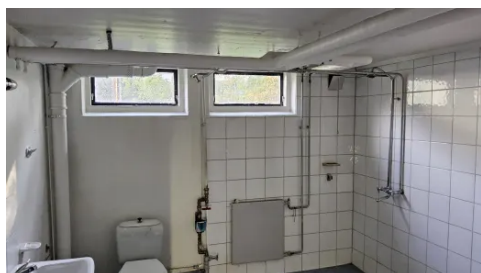
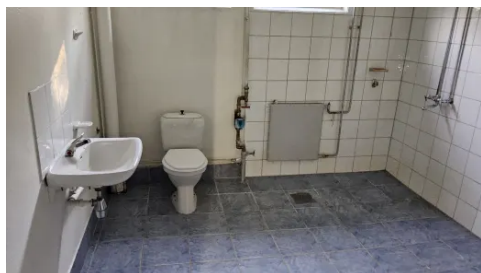
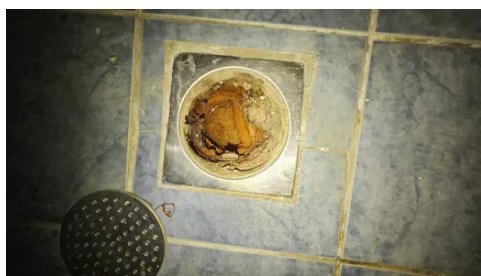
## 6.23 Våtrom: Bad kjeller

Sluket er et eldre stålsluk uten synlig tettesjikt

Alle vegger tilstøtende mot våtrommet er i mur/ betong og det er derfor ikke mulig å foreta hulltaking.  
Det er foretatt fuktmåling/fuktsøk i overflater fra tilstøtende rom mot våtsone på våtrommet. Undersøkelsen viser ingen tegn til fukt.

Det er behov for totalrenovering av våtrommet!

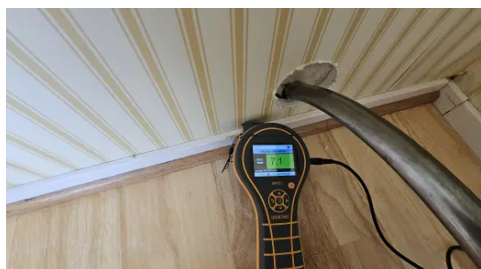
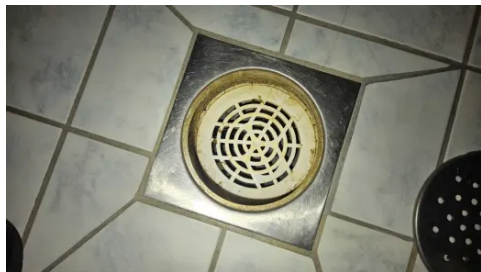
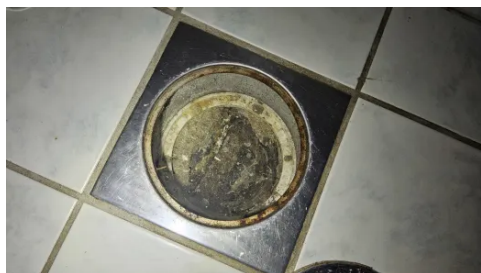
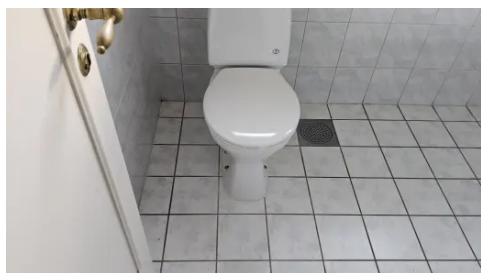
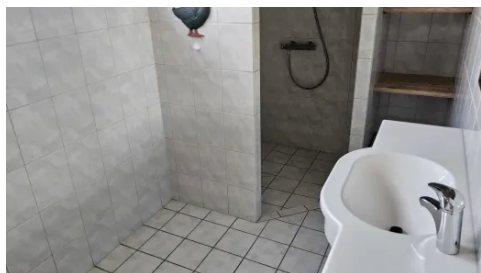
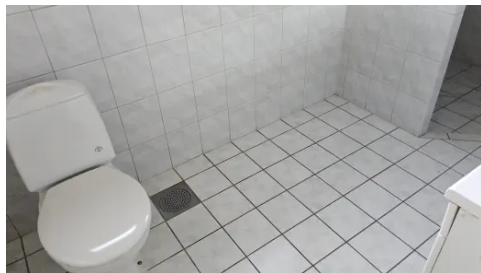
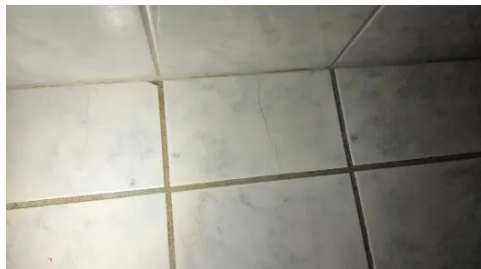
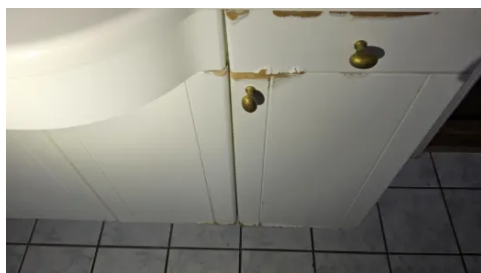
## 6.24 Våtrom

Det er foretatt hulltaking med 73mm hullbor fra tilstøtende soverom. Undersøkelsen viser ingen tegn til fukt.

Det er skader på innredningen og det er fliser med sprekker.

Det er behov for totalrenovering av våtrommet!
