# Tilstandsrapport

📍 Eikjehammervegen 7A , 5533 HAUGESUND

# gnr. 3, bnr. 183

## Rekkehus (borettslag) - Byggeår: 2008

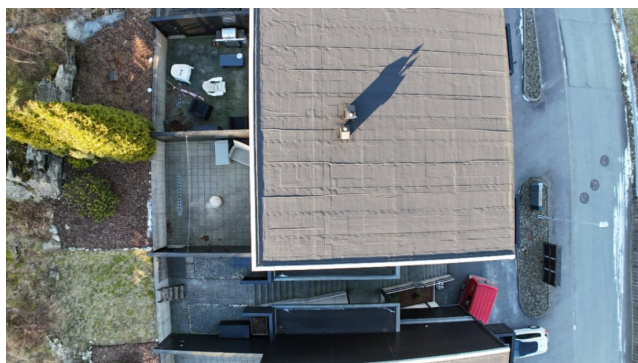
### ! TG IU Taktekking

Taket er teknet med asfalt beleg.

Felles bygningsdel og ikke vurdert.

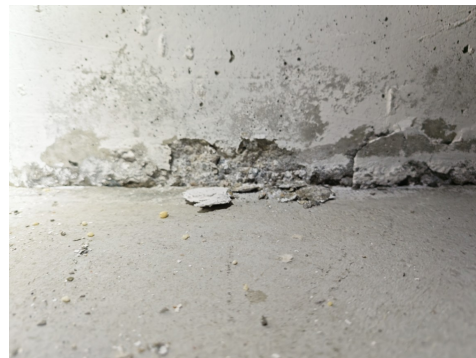
## TG 2 Rom Under Terreng

- Det er påvist indikasjoner på noe fuktgjennomtrenging i kjellergulv.
- Det er påvist indikasjoner på noe fuktgjennomtrenging inn i kjellermur.

Antydning til noe fuktgjennomtrenging i overgang mur/gulv i kjeller.

- Det påviste fuktnivå gir grunn til å overvåke konstruksjonen jevnlig for å se utvikling over tid, og eventuelt foreta tiltak for å unngå fuktskader.

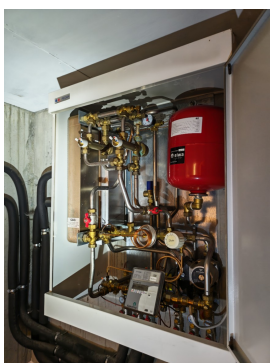
## TG 1 Vannbåren varme

Det er innlagt vannbåren varme med radiatorer.

Eier opplyser radiator mot øst i stue er demontert. Denne ligger i bod og følger med salget.

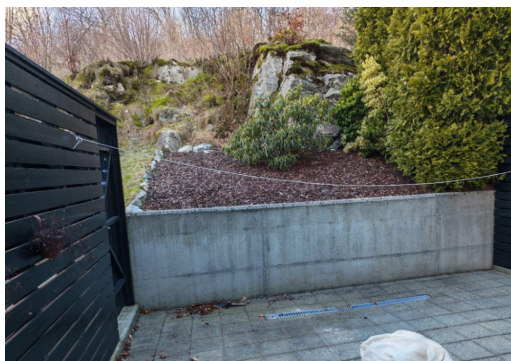
- Det er behov for at en kvalifisert elektrofaglig person kontrollerer det elektriske anlegget.
- Det er ikke foretatt radonmålinger, og bygget er heller ikke utført med radonsperre.
- Det er manglende rekkverk/annen sikring på forstøtningsmurer som krever dette utifra dagens krav.

Ytterligere beplantning /sikring kan vurderes.
