# Tilstandsrapport

Enebolig

Galeioddveien 45 , 3770 KRAGERØ

Befaringsdato: 09.02.2026

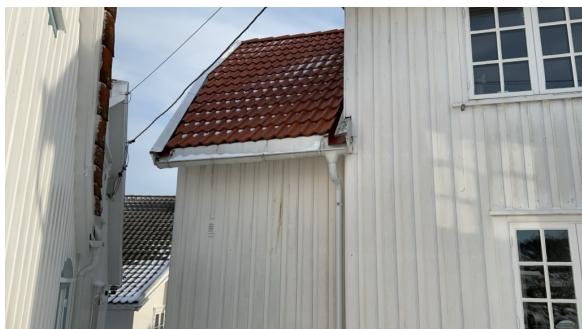
Taket er tekket med betongstein.

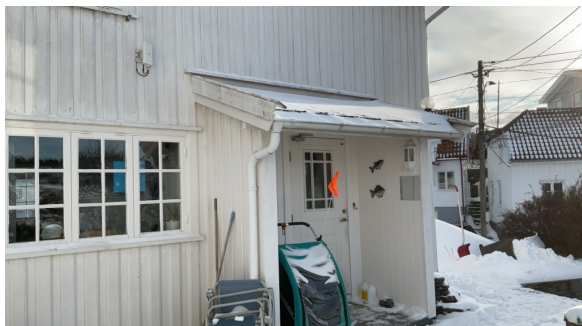
Takrenner og nedløp av plastbelagt stål.

- Det er ikke krav om utbedring av snøfangere opp til dagens krav.

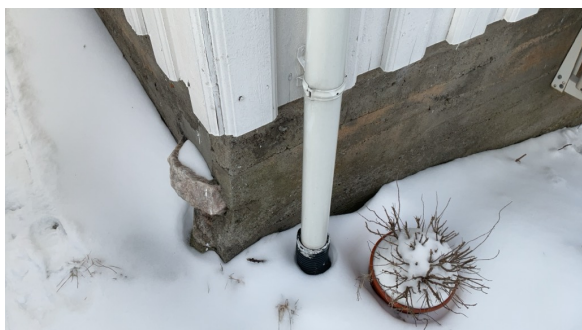
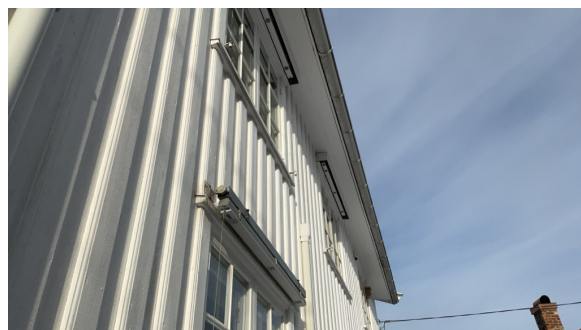
Yttervegger i trekonstruksjon med trekledning. Tilstanden inne i veggene er ikke kontrollerbar uten destruktive inngrep. Det samme gjelder ev. isolasjon.

Balkong/terrassebord er stedvis plassert nær eller inntil kledningen. Dette kan gi økt fare for fuktinntregning i kledningen og veggen.

Deler av kledningen er malingsslitt og har tørkesprekker. Tilstanden inne i veggene kan ikke kontrolleres uten destruktive inngrep.

Det er ikke behov for umiddelbare tiltak, utover normalt, løpende vedlikehold.

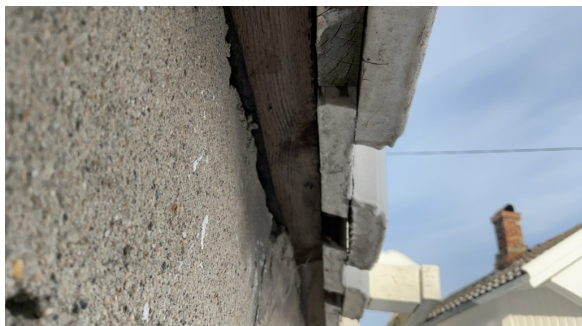
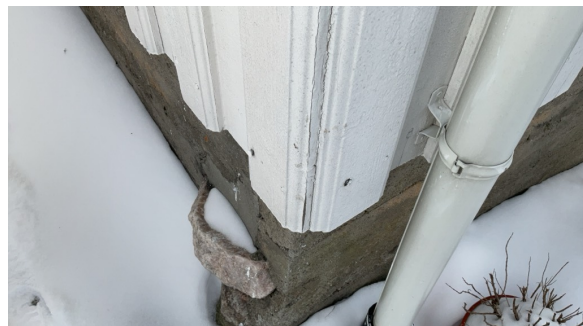
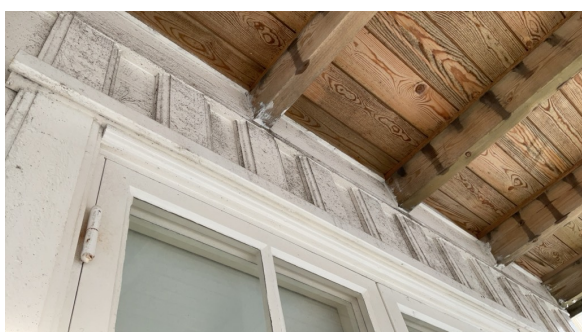
- Det er begrenset/dårlig ventilering av takkonstruksjonen.
- Det er påvist fukt-/råteskader i takkonstruksjonen.

- Råteskadede konstruksjoner må skiftes ut.

Det må foretas ytterligere undersøkelser for å avklare omfanget av råteskadene. Kostnadsestimatet er usikkert.

**Kostnadsestimat: 100 000 - 200 000**

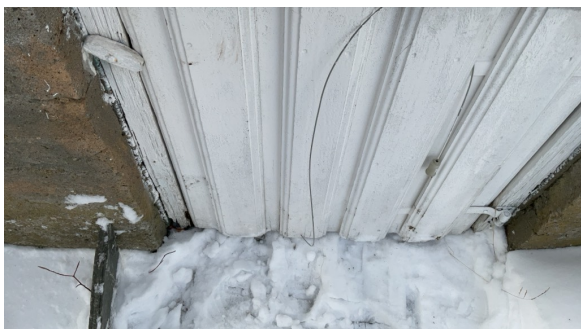
Det er balkong i trekonstruksjon.

- Det bør foretas nærmere undersøkelser av balkong/terrasser når den er snøfri.

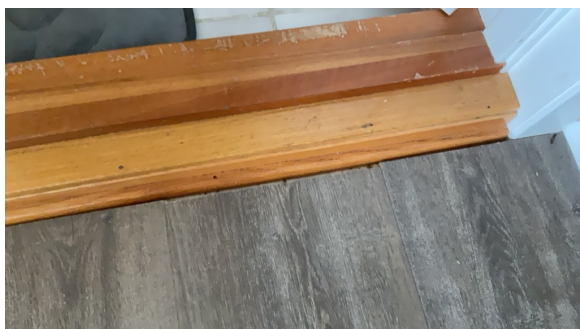
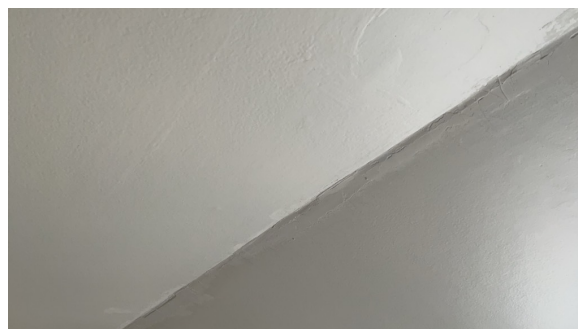
Etasjeskillere er trebjelkelag.

- Det er målt høydeforskjell på mellom 15-30 mm gjennom hele rommet. Tilstandsgrad 2 gis med bakgrunn i standardens krav til godkjente måleavvik.

Det er skjevheter og overflateavvik i de fleste rommene.

- For å få tilstandsgrad 0 eller 1 må høydeforskjeller rettes opp. Det vil imidlertid sjelden være økonomisk rasjonelt som et enkeltstående tiltak i en bolig som dette. Dersom boligen en gang skal renoveres, kan man vurdere slike tiltak.

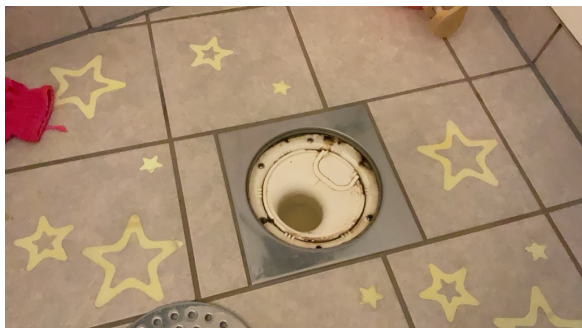
- Det er ikke påvist tilfredsstillende løsning for å synliggjøre lekkasje fra innebygget sisterner.

Det må monteres lekkasjestopper eller annen løsning for å synliggjøre en ev. lekkasje fra sisternen.
