Tilstandsrapport

📍 Tråstadvegen 11 C, 2213 KONGSVINGER

Rapportdato: 04.12.2023

Tomannsbolig - Byggeår: 2011

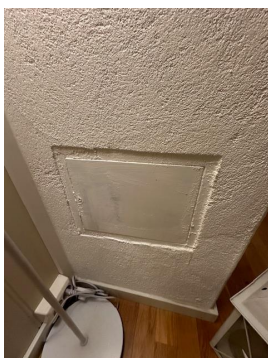
TG 2 Rom Under Terreng

Kjeller i betongkonstruksjoner uten mulighet til hulltagning. Det er målt noe fukt i gulv.

- Det er påvist indikasjoner på noe fuktgjennomtrenging i kjellergulv.

Ytterligere undersøkelser bør foretas for å få kartlagt tilstanden.

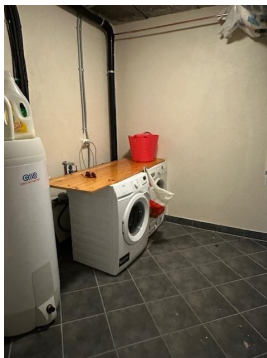
UNDERETASJE > VASKEROM

! TG 2 Ventilasjon

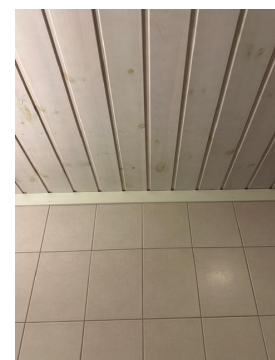
1 - ETASJE > BAD

! TG 2 Overflater Gulv

- Våtrommet fungerer med dette avviket.

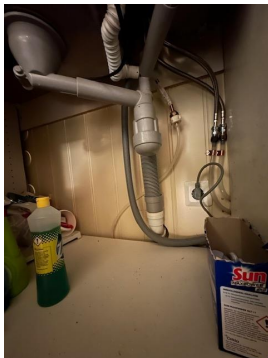
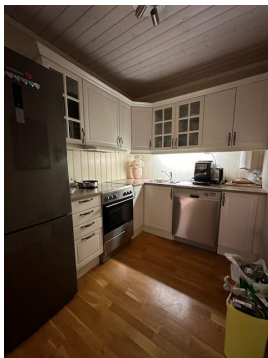
1 - ETASJE > KJØKKEN

TG 2 Avtrekk

- Det er ikke behov for utbedringstiltak.

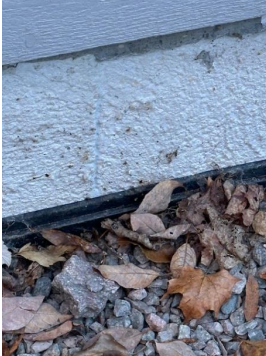
TG 2 Grunnmur og fundamenter

- Det er registrert horisontalriss som er symptom på jordtrykk.

I følge eier har risset/sprekk vært uendret i 5 år,
