Tilstandsrapport

Boligbygg med flere boenheter

Negardsvegen 39 , 2270 FLISA

Oppdragsnr.: 20580-1895

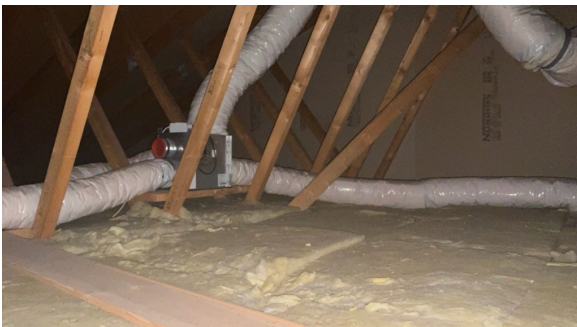
Oversikt fra loft

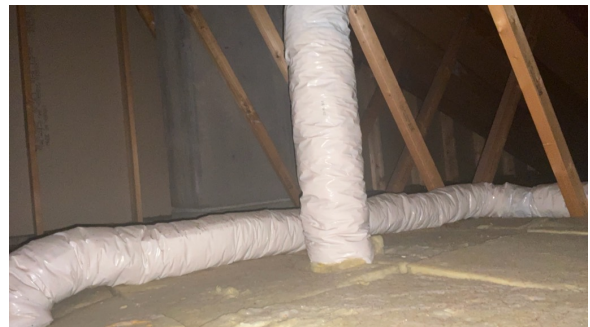
Oversikt fra loft.

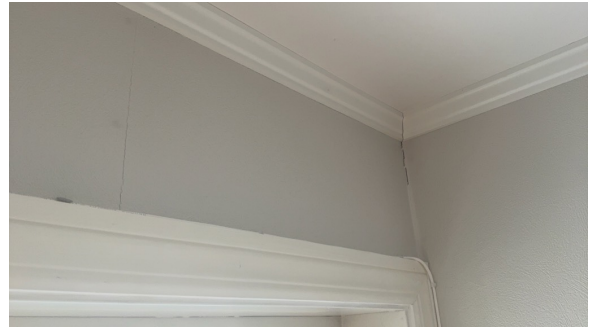
Sprekk i veggjørne.

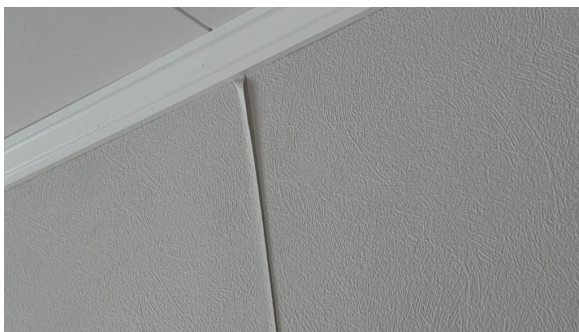
Tapet løsner i skjøt.

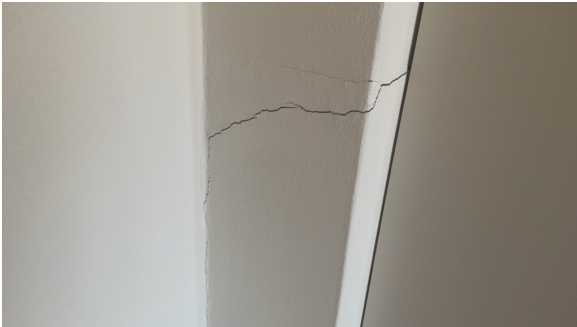
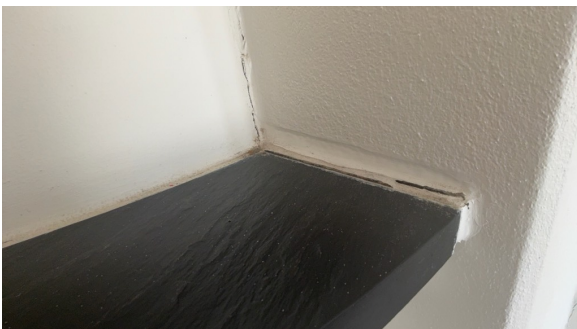
Det er noen sprekker i overganger og sprekk i brannmur.

Forsegling av sprekker.

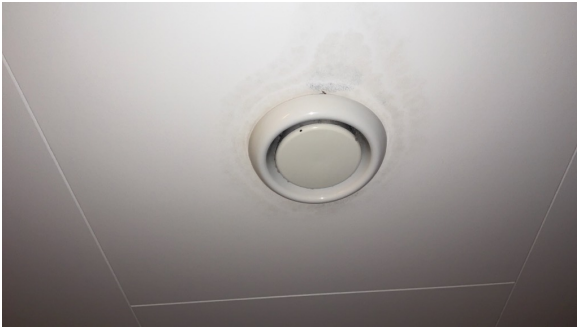
Fliser på vegger og takesplater i himling.
Misfarging rundt ventil i himling.

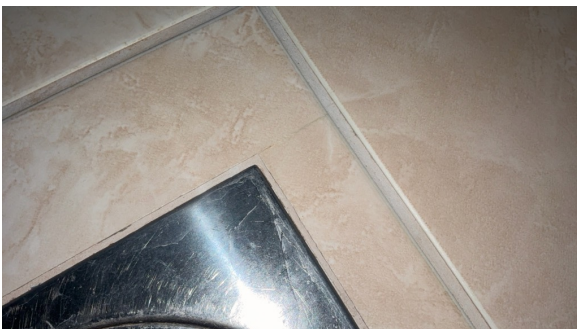
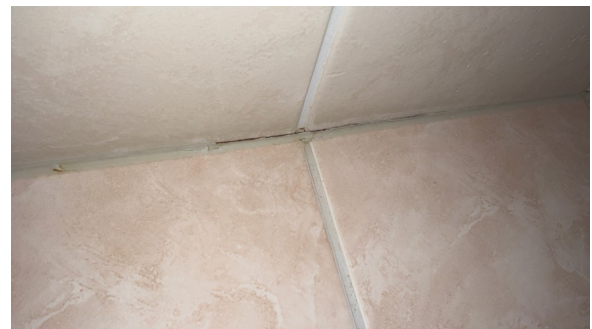
Fliser på gulv. Varmekabler i gulv. Første del av gulv har ett svakt fall mot dør (bort fra sluk). Varierende fallforhold på ca. 1:100 siste del inn mot dusj. Fall på gulv på under 1:50 i dusj.

- Det er påvist at høydeforskjell fra topp slukrist til gulv/synlig topp membran ved dørterskel er mindre enn 25 mm.
- Det er påvist avvik i fallforhold til sluk i forhold til krav i forskrift på byggetidspunktet.

Sprekk i en flis i dusj.

Silikon i overgang sprekker opp i dusj.

• Et bad med manglende/reduert fall til sluk blir mindre funksjonelt og sikkert for brukeren. Dette kan medføre stående vann på gulvet, vann som ikke ledes effektivt til sluket, økt risiko for at vann renner ut av rommet og redusert sklisikkerhet på gulvet.

Det er ikke nødvendig med utskifting av flis med sprekk.

Utskifting av silikonfuger som sprekker opp.

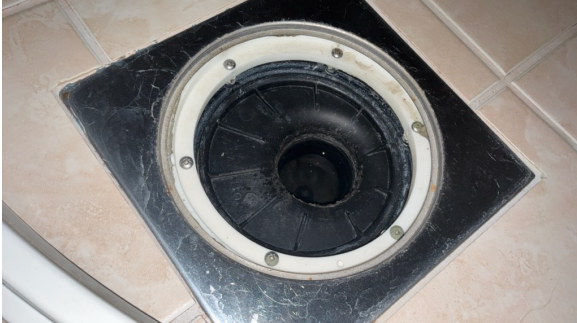
Sluk av plast. Det kan delvis ses mansjett i tilslutning til klemring på sluk, utover dette er utførelse av membran ukjent.

- Mer enn halvparten av forventet brukstid er passert på membranløsningen.
- Mer enn halvparten av forventet brukstid er passert på slukløsningen.

Utførelse av membran er ukjent og ikke dokumentert.

- Overvåk tilstanden jevnlig. For å få tilstandsgrad 0 eller 1 må tettesjiktet skiftes ut, men tidspunktet for når dette er nødvendig er vanskelig å si noe om.
- Det er viktig å merke seg at levetiden til en membran varierer basert på kvalitet, installasjon og bruk. Eldre membraner kan bli sprø og sprekke opp, noe som fører til at de mister sin vanntettende funksjon. Dette kan resultere i vannlekkasjer gjennom vegger og gulv og fuktskader.

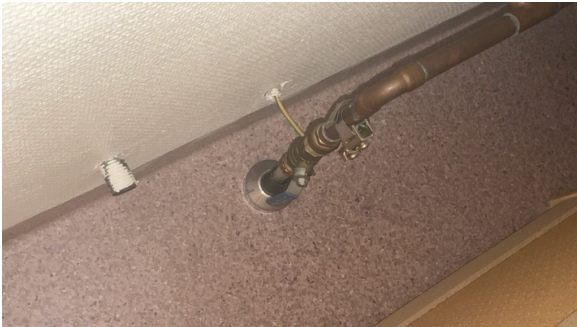
Stoppekran på teknisk rom.

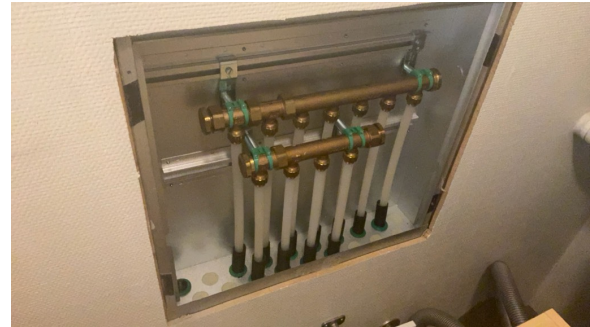
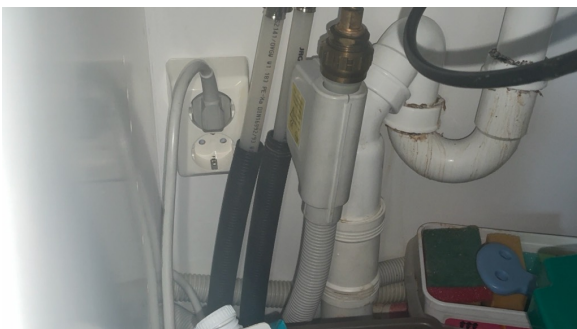
- Det er påvist at eventuelt lekkasjevann fra rør i rør system ikke ledes til sluk eller annen kompenserende løsning.
- Mer enn halvparten av forventet brukstid er passert på innvendige vannledninger.

Rørkurser er ikke merket.

Det er ikke forsegling mellom vannrør og varerør på kjøkken.

- Det bør foretas tiltak på anlegget som sikrer bedre løsning på eventuelt lekkasjevann fra rør i rør system.
