Tilstandsrapport

Leilighet

Vågs gate 15 , 4306 SANDNES

Befaringsdato: 13.05.2026

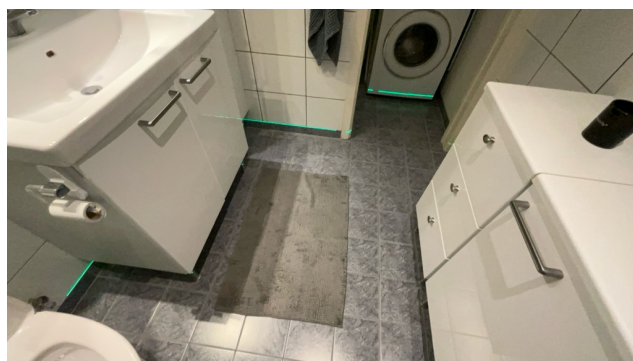
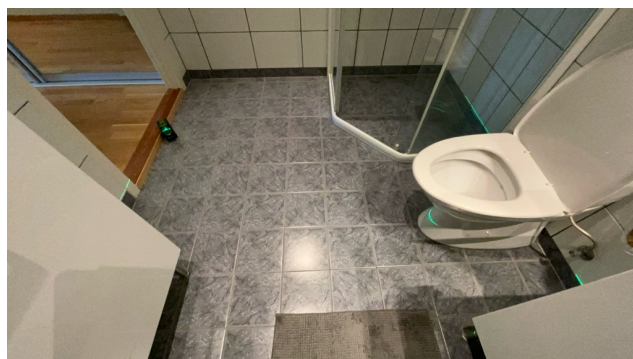
TG 3 Overflater Gulv

Gulvet er flislagt. Rommet har elektriske varmekabler. Det er målt ca. 4 mm fall i dusjhjørnet og motfall fra dør til pocketvegg mellom vaskerom og bad. Omådet ved dør/vegg er det høyeste området i rommet med noe fall til sluk i vaskeromsdel. Laveste område er ved døren til baderommet. Høy dusjstokk hindrer vann i å renne til sluk.

- Målinger viser at det ikke er fall til sluk (motfall).

- Et bad med manglende/reduert fall til sluk blir mindre funksjonelt og sikkert for brukeren. Dette kan medføre stående vann på gulvet, vann som ikke ledes effektivt til sluket, økt risiko for at vann renner ut av rommet og redusert sklisikkerhet på gulvet.

Det bør etableres tilstrekkelig fall mot sluk for å sikre at vann ledes bort fra gulvet og til sluket. Manglende fall medfører økt risiko for vannansamling og fuktskader i konstruksjonen, samt fare for lekkasjer til tilstøtende rom.

Prisestimatet legger til grunn total renovering av baderommet.

Kostnadsestimat: 200 000 - 500 000

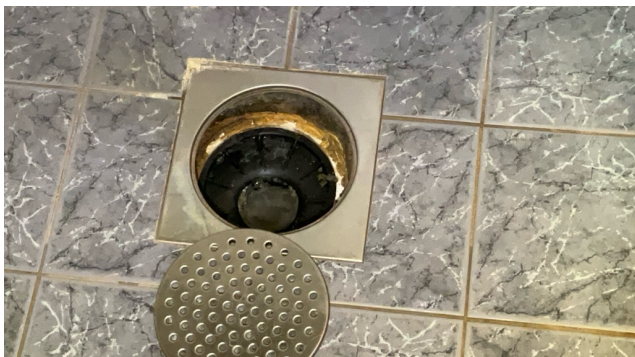
TG 2 Sluk, membran og tettesjikt

Det er plastsluk og ukjent tettesjikt/membran.

- Membran kan ikke konstateres (ikke synlig og det foreligger heller ikke dokumentasjon).
- Mer enn halvparten av forventet brukstid er passert på membranløsningen.

- Det må gjøres nærmere undersøkelser. Manglende membran/tettesjikt medfører risiko for lekkasjer og fukt i konstruksjonen.
- Det må innhentes dokumentasjon. Manglende membran/tettesjikt medfører risiko for lekkasjer og fukt i konstruksjonen.

Det bør innhentes dokumentasjon på utført membran/tettesjikt. Manglende dokumentasjon medfører usikkerhet om utførelsen, noe som gir økt risiko for lekkasjer og fuktskader i konstruksjonen.

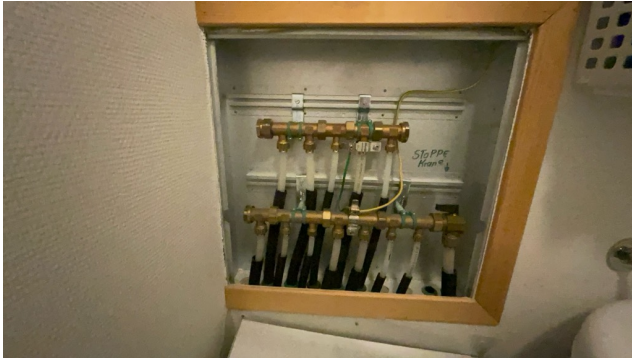
! TG 2 Vannledninger

Innvendige vannledninger er av plast (rør i rør). Det er besikket i rørskap.

- Mer enn halvparten av forventet brukstid er passert på innvendige vannledninger.
- Rørkursene på rør-i-rør systemet på vannledninger er ikke merket.

- Det er ikke behov for utbedringstiltak siden anlegget fungerer i dag, men ut ifra alder kan skader plutselig oppstå på eldre anlegg.
- Rørkursene på rør-i-rør systemet bør merkes.

Rørkursene bør merkes for å sikre oversikt og enklere vedlikehold.

Siden mer enn halvparten av forventet brukstid er passert, bør anlegget følges opp jevnlig for å redusere risiko for plutselige lekkasjer eller skader på vannledningene.

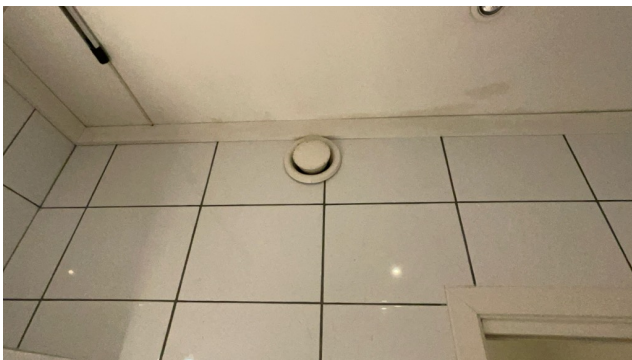
TG 2 Avløpsrør

Det er avløpsrør av plast.

- Mer enn halvparten av forventet brukstid er passert på innvendige avløpsledninger.

- Det er ikke behov for utbedringstiltak siden anlegget fungerer i dag, men ut ifra alder kan skader plutselig oppstå på eldre anlegg.

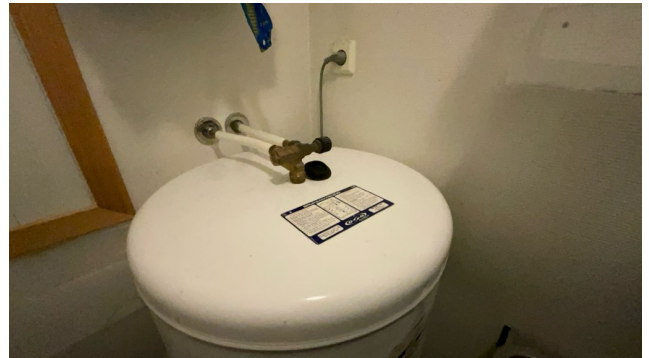
TG 2 Varmtvannstank

Varmtvannstanken er på ca. 200 liter.

Årstall: 2002 **Kilde:** Produksjonsår på produkt

- Det er ikke påvist tilfredsstillende el-tilkobling av varmtvannstank iht. gjeldende forskrift.
- Det er påvist at varmtvannstank er over 20 år

- Det bør etableres tilfredsstillende el-tilkobling etter gjeldende forskrift.
- Det er ikke behov for utbedringstiltak siden tanken fungerer i dag, men ut ifra alder kan skader plutselig oppstå på eldre tanker.

Det bør etableres tilfredsstillende el-tilkobling etter gjeldende forskrift for å redusere risiko for varmgang og brann.

Varmtvannstanken er over 20 år gammel, og det er økt risiko for plutselige skader eller lekkasjer. Det anbefales å vurdere utskifting for å unngå følgeskader på bygning og inventar.
