# Solørvegen 836

## 2415 HERADSBYGD

### Tilstandsrapport

### Eierskifte

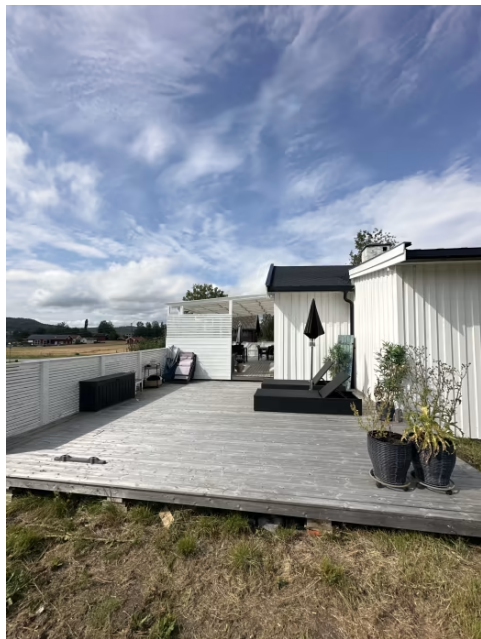
Det registreres skjevheter i konstruksjonen, deler av terrassebord er vridde.

Det registreres skjevheter i søyler og fundament.

Rekkverket er dårlig innfestet og har behov for tiltak.

Viser terrasse med adkomst fra stue og terreng.

Overflatebehandling må påregnes.

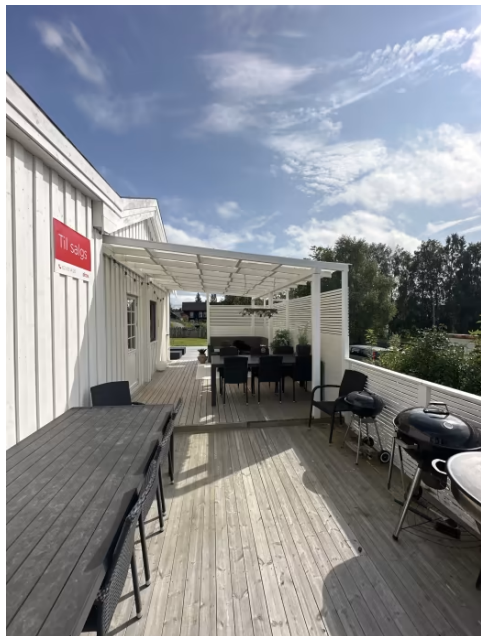
Viser terrasse, deler av terrasse er overbygget.

Fundamenterantatt lagt direkte på bakken uten frostsikring, og bevegelser pga. tele i bakken må påregnes.

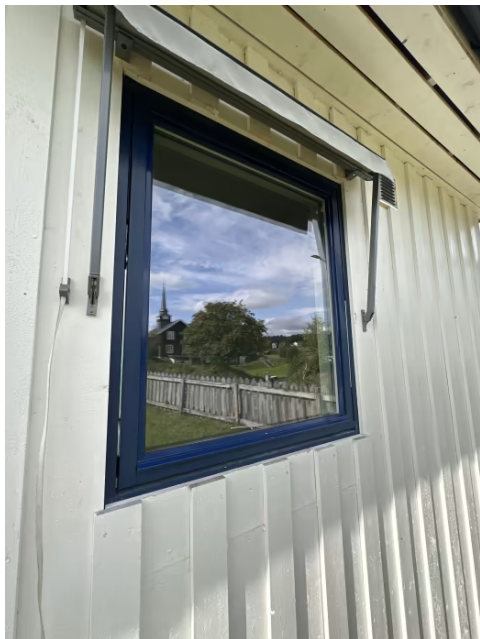
Det er ufullstendig beslag under vinduer.

Det er ufullstendig beslag under inngangsdør.

Vannbrett og beslag mangler.

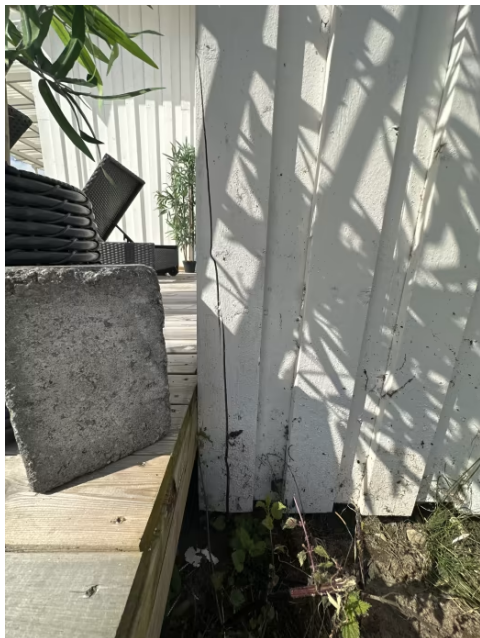
Viser sprekke i bordkledning.

Det registreres sprekker i fasadene. Sprukket panelbord anbefales skiftet.

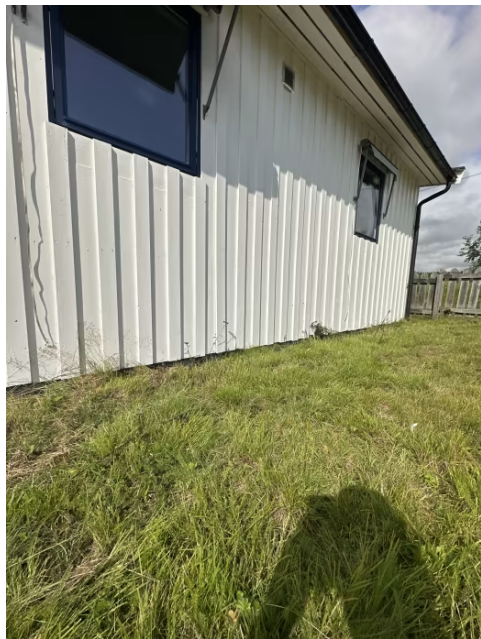
Panel er avsluttet nærmere terreng enn hva som er anbefalt. Det anbefales at kledningen avsluttes minimum 30 cm over terreng. Forøvrig vurderes kledning å kunne ivareta sin tekniske funksjon.

Panel er avsluttet nærmere terreng enn hva som er anbefalt. Fare for fuktopptrekk.

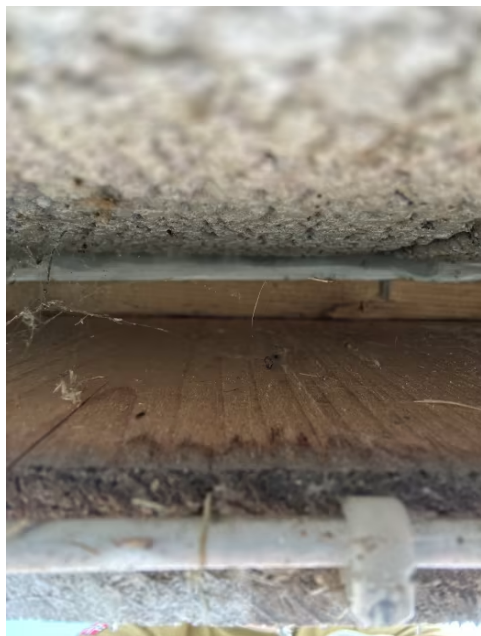
Kledningen er ikke luftet.

Det registreres manglende/dårlig lufting bak kledningen. Manglende eller dårlig lufting av kledning kan medføre fuktskader i veggen på grunn av sen uttørring av fukt i veggen som kan oppstå på grunn av inndriv av nedbør og kondensering.

Det bør foretas tiltak for å bedre lufting av kledningen.

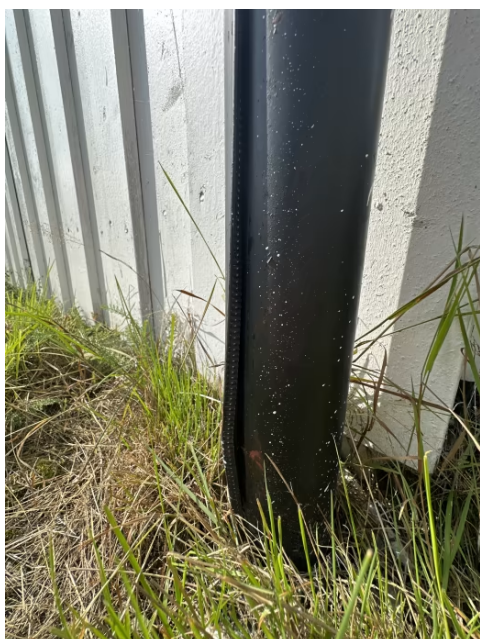
Det ble registrert buling/skade i nedløpsrør som er et symptom på frostspreng.

Viser frostsprengte nedløpsrør. Takvann ført bort fra boligen i drensør. Ingen opplysninger om fryste drensør.

Utbedring av skader må påregnes.

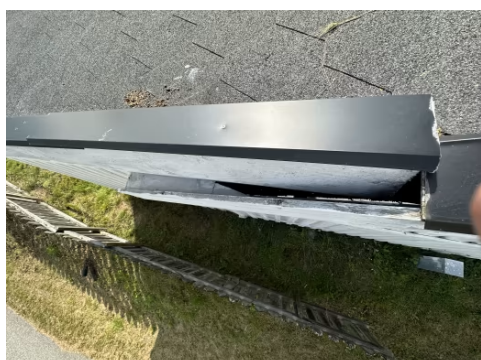
Viser utett skjøl ved tak, beslag/ tetting må påregnes.

Det er påvist avvik ved beslagsløsninger på tak.

Påviste skader må utbedres.

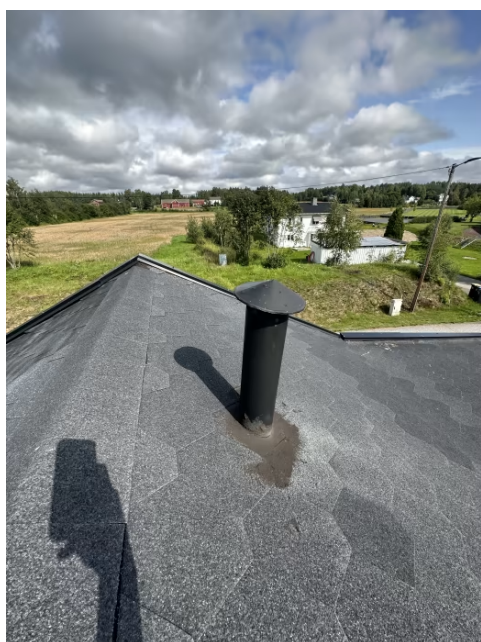
Viser tetting rundt lufting.

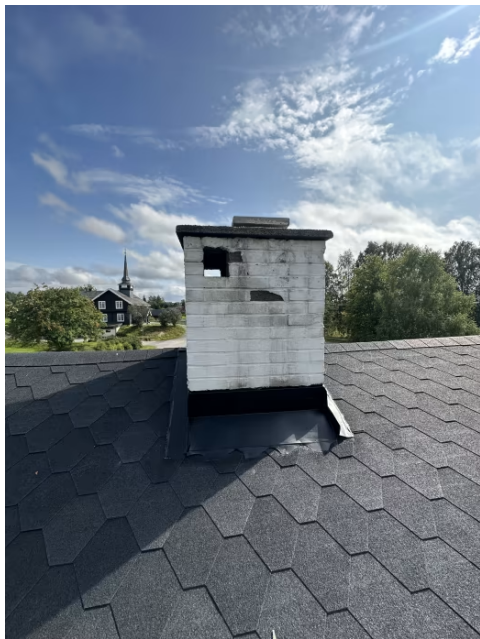
Viser beslagløsning ved pipe.

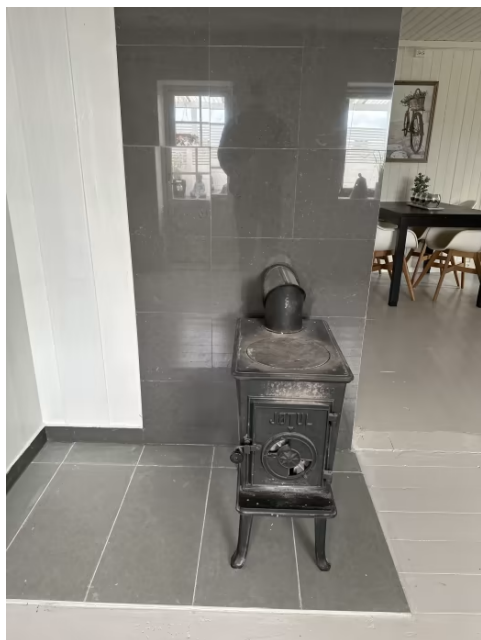
Det registreres kort avstand fra ildstedets åpning til brennbart materiale på gulv.

Ubrennbar plate på gulv har for lite utstikk foran ovnen. Avstandskravet er 30cm foran ilegget på ovn.

Viser ildsted montert i stue.

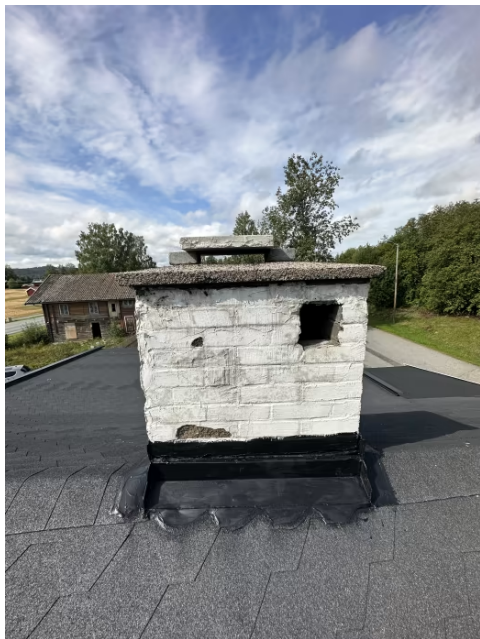
Skorstein er lavere enn 80 cm over tak. Pipa er for lav i forhold til krav.

Viser avskalling på pipe. Steiner benyttet som regnskjerm. Pipe for lav i forhold til krav.

Det registreres sprekker/ riss i pipa.

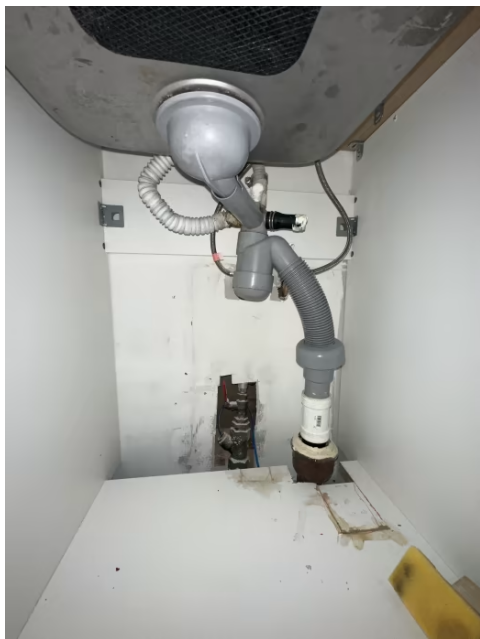
Viser vann- avløpsinstallasjoner under kum.

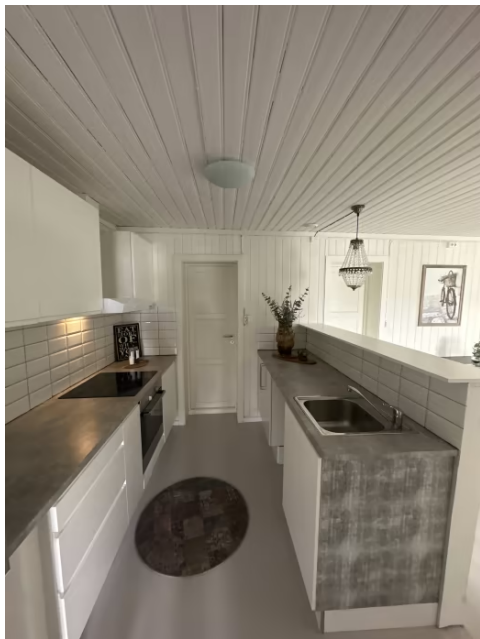
Kjøkken med noe slitasje. Kjøkkeninnredningen har justeringsbehov.

Viser kjøkkeninnredning.

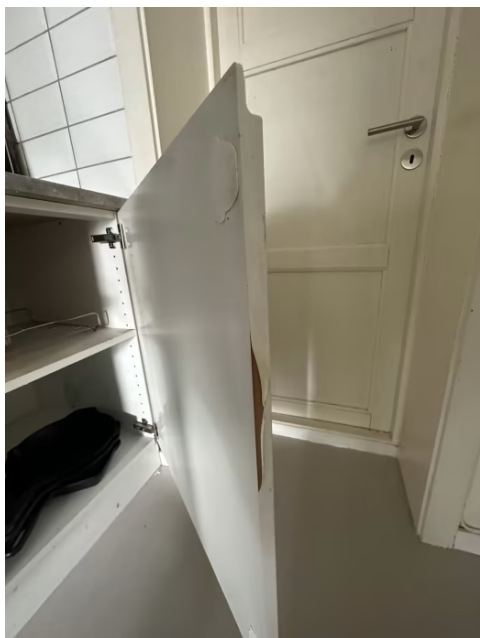
Dør antatt utsatt for varmgang fra stekeovn.

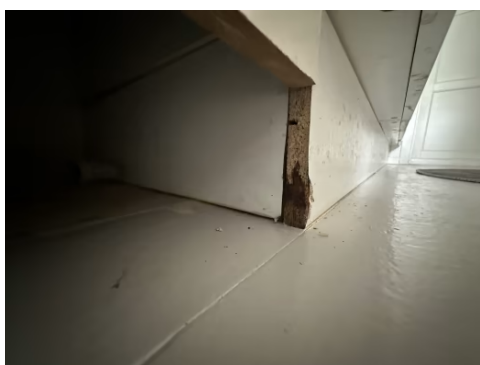
Viser fuktskjolder på sokkel.

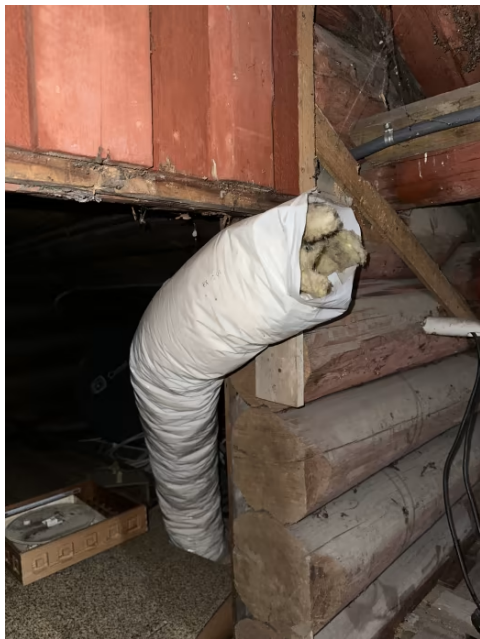
Avtrekk ført til loft. Anbefales ført ut mot fri.

Avtrekk fra mekanisk vifte må føres ut mot fri.

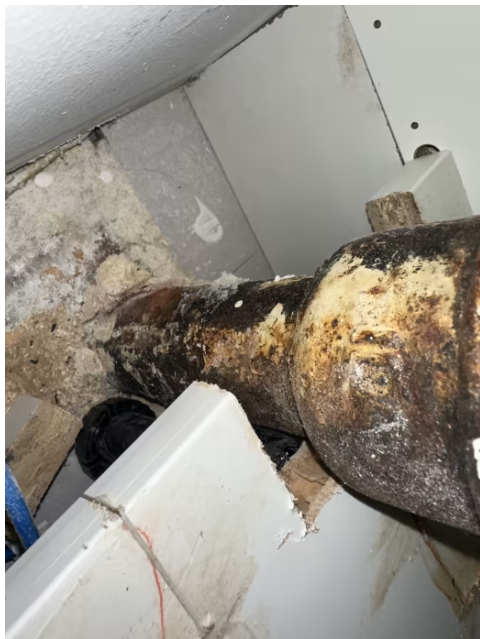
Avløpsanlegg er fra byggeåret, og nådd en alder som tilsier at skader / lekkasjer kan oppstå.

Det er påvist at avløpsrør av jern har rustskader.

Det er påvist at avløpsrør av jern har rustskader. Det bør etableres tilgang til krypkjeller slik at hele avløpsanlegget kan inspiseres.

Ved eventuelle oppgraderinger av våtrom/kjøkken vil det være hensiktsmessig å skifte avløpsrør.

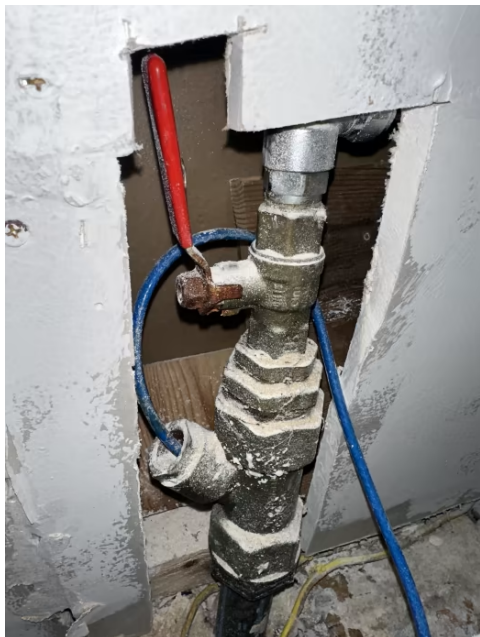
Rust på håndtak til stoppekran. Varmekabel påvist ved vanninntak, ukjent tilstand.

Generelt anbefales regelmessig testing av hovedstoppekran for å kontrollere at den stenger ved en eventuell lekkasje.

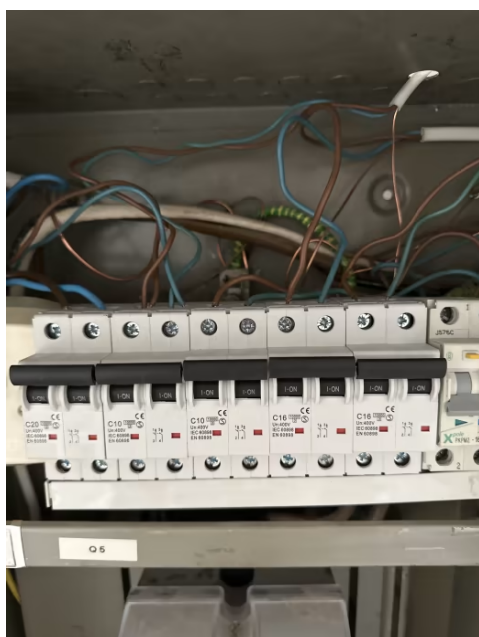
Det er manglende avdekking i sikringsskap. Ser noe ufagmessig utført ut.

Med bakgrunn i de registrerte avvik bør det gjennomføres en utvidet el-kontroll av en kvalifisert elektrofaglig person.

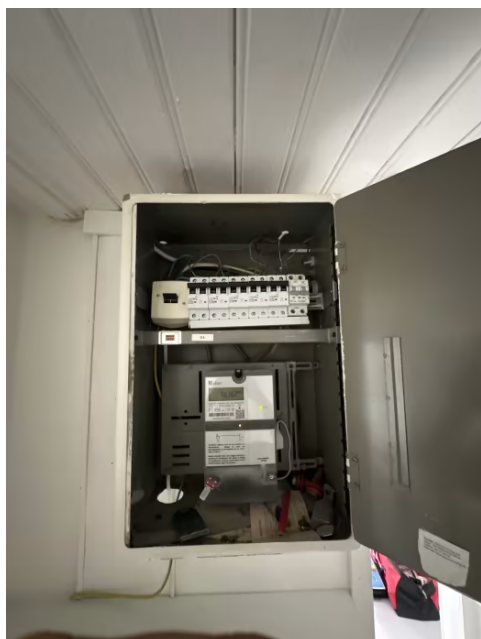
Det er hull/innføringer i inntak eller sikringsskap som ikke har nippelinnføringer eller er tettet med masse beregnet for formålet.

Skap mangler tet nipler rundt kabler.

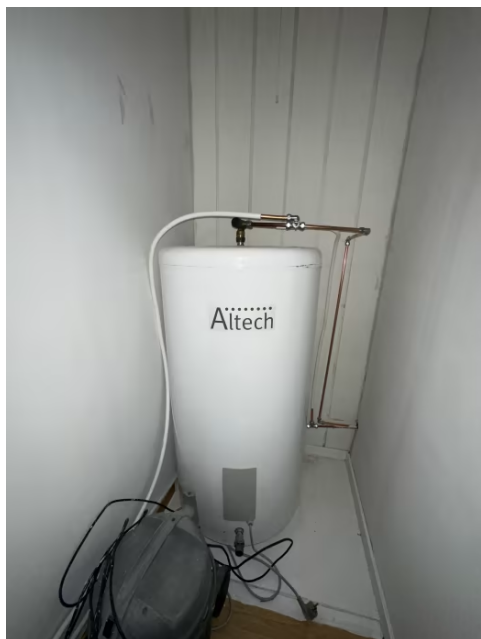
Vannrør til varmtvannsbereder mangler klammer. Må festes forsvarlig.

Bereider plassert i bod. Rørstrekk til bereder mangler klammer.

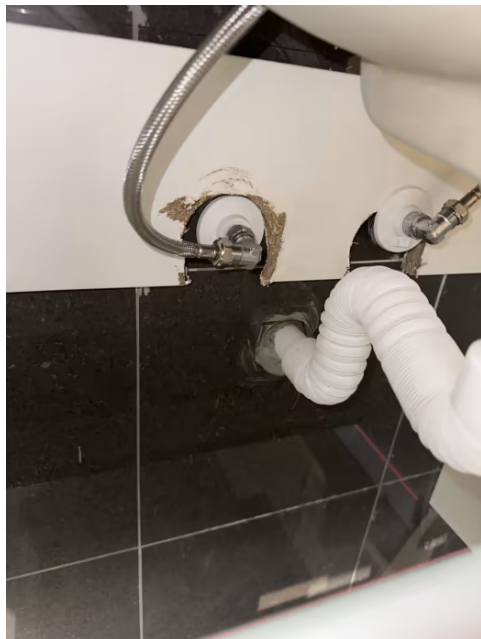
Utett gjennomføring ved avløp.

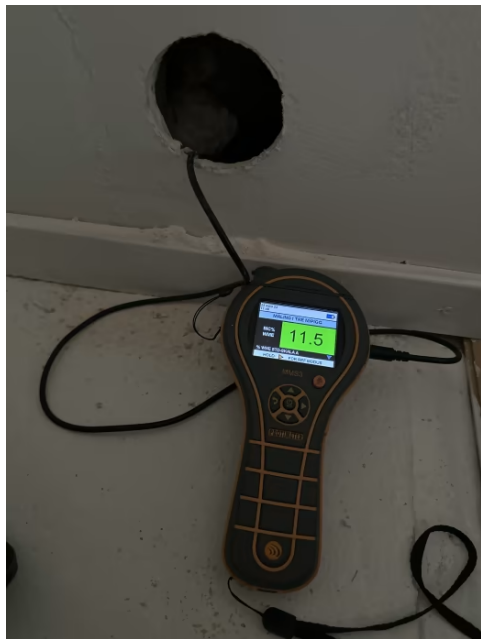
Viser fuktmåling i delevegger bak dusjkabinett.

Hulltaking er foretatt nederst på delevegg mot våtsonen. Ved bruk av fuktmåler ble det ikke registrert unormale verdier.

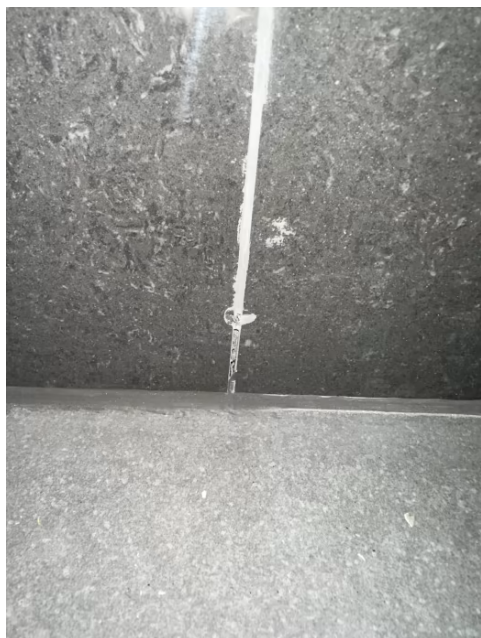
Manglende fugging bak toalett.

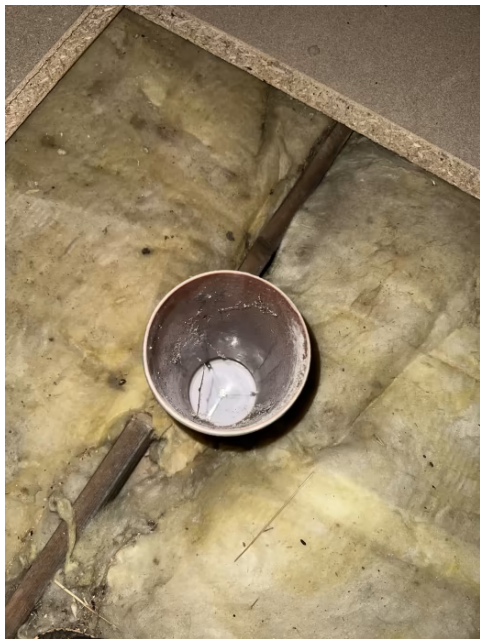
Ventil i tak ført til loft. Anbefales mekanisk vifte ført ut mot fri.

Det anbefales å etablere tilluft for å tilrettelegge for bedre luftutskifting.

Det anbefales å etablere mekanisk avtrekk.
