Solørvegen 836, 2415 HERADSBYGD

**Lys og koselig enebolig på én flate med 3 soverom. Godt oppgradert i 2019. Solrik terrasse og carport.**

| Tilstandsrapport ..... | 36 |

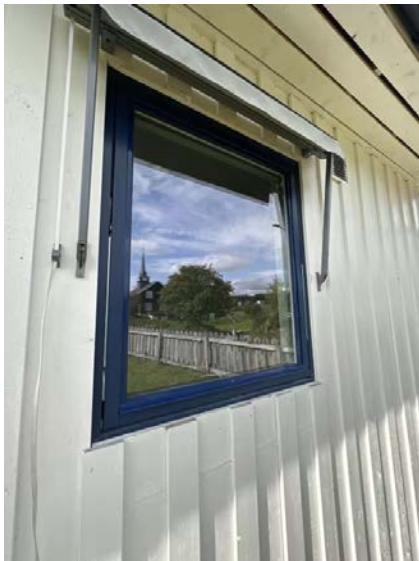
Vannbrett og beslag mangler.

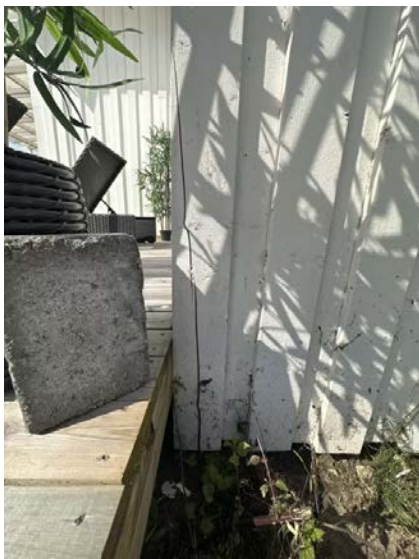
Det registreres sprekker i fasadene. Sprukket panelbord anbefales skiftet.

Viser sprekk i bordkledning.

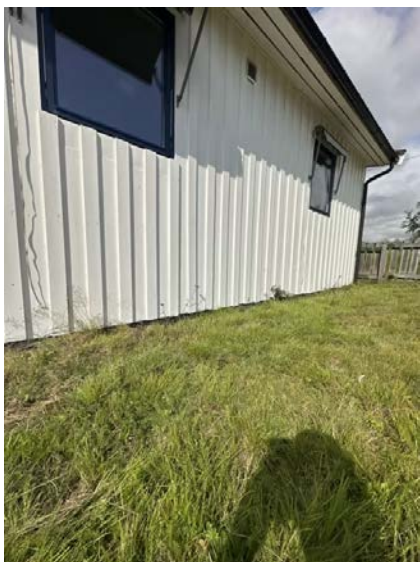
Panel er avsluttet nærmere terreng enn hva som er anbefalt. Fare for fuktopptrekk.

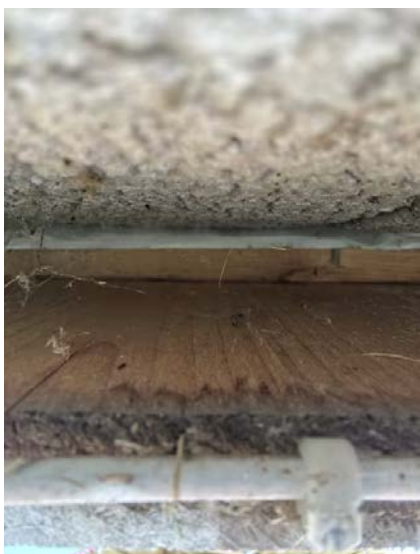
Det registreres manglende/dårlig lufting bak kledningen. Manglende eller dårlig lufting av kledning kan medføre fuktskader i veggen på grunn av sen uttørring av fukt i veggen som kan oppstå på grunn av inndriv av nedbør og kondensering.

Kledningen er ikke luftet.

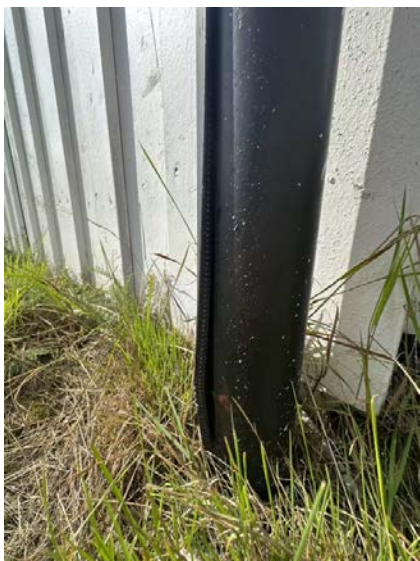
Det ble registrert buling/skade i nedløpsrør som er et symptom på frostspreng.

Viser frostsprengte nedløpsrør. Takvann ført bort fra boligen i drensør. Ingen opplysninger om fryste drensør.

Utbedring av skader må påregnes.

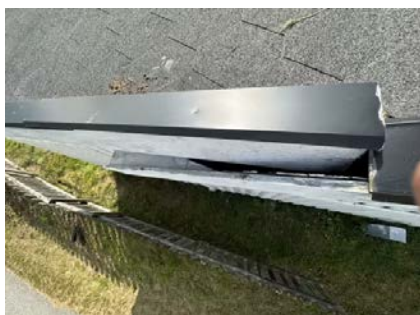
Det er påvist avvik ved beslagsløsninger på tak.

Viser utett skjøl ved tak, beslag/ tetting må påregnes.

Påviste skader må utbedres.

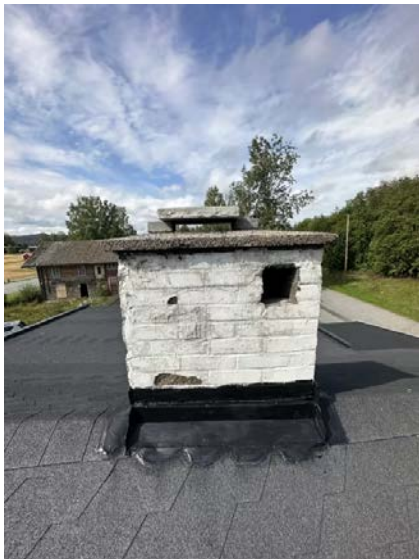
Det registreres sprekker/ riss i pipa.

Viser avskalling på pipe. Steiner benyttet som regnskjerm. Pipe for lav i forhold til krav.

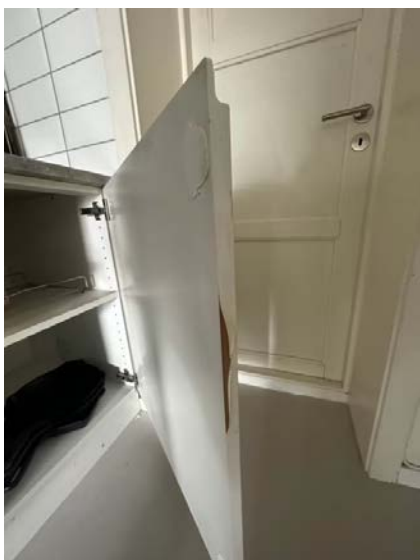
Dør antatt utsatt for varmgang fra stekeovn.

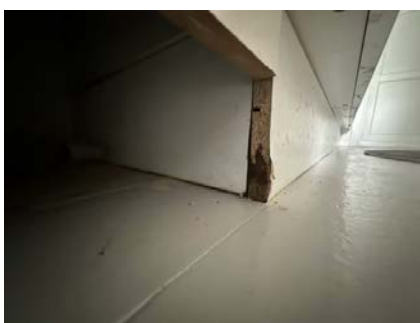
Viser fuktskjolder på sokkel.

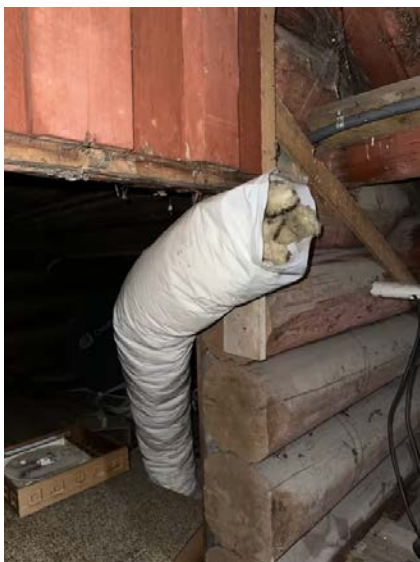
Avtrekk ført til loft. Anbefales ført ut mot fri.

Avtrekk fra mekanisk vifte må føres ut mot fri.

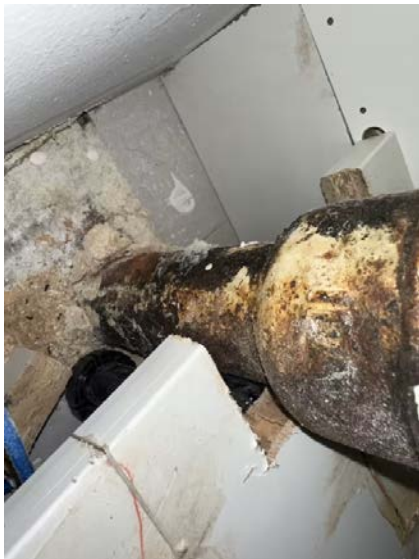
Avløpsanlegg er fra byggeåret, og nådd en alder som tilsier at skader / lekkasjer kan oppstå.

Det er påvist at avløpsrør av jern har rustskader.

Det er påvist at avløpsrør av jern har rustskader. Det bør etableres tilgang til krypkjeller slik at hele avløpsanlegget kan inspiseres.

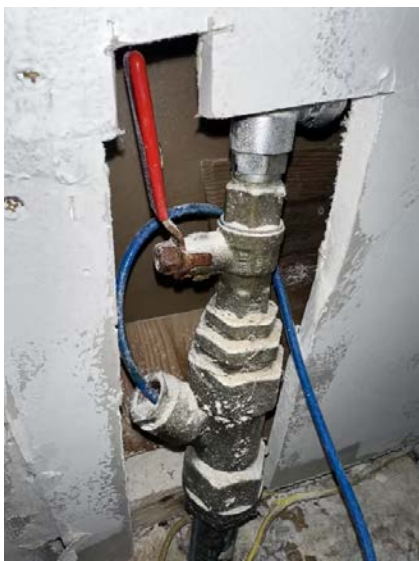
Rust på håndtak til stoppekran. Varmekabel påvist ved vanninntak, ukjent tilstand.

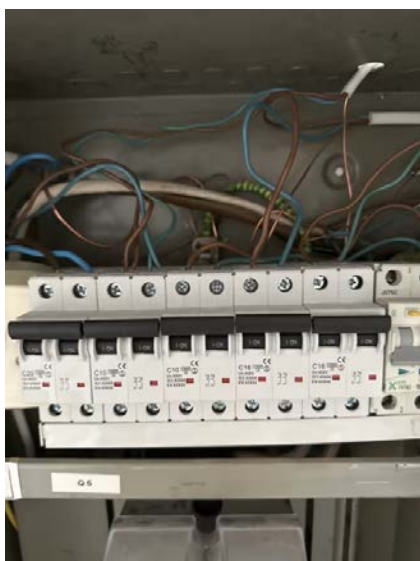
Det er manglende avdekking i sikringsskap. Ser noe ufagmessig utført ut.

Med bakgrunn i de registrerte avvik bør det gjennomføres en utvidet el-kontroll av en kvalifisert elektrofaglig person.

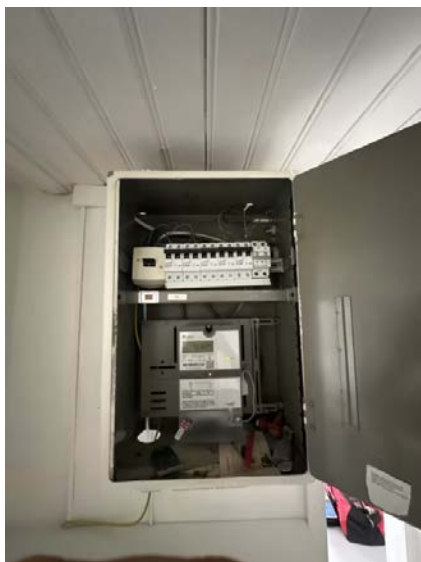
Skap mangler tet nipler rundt kabler.

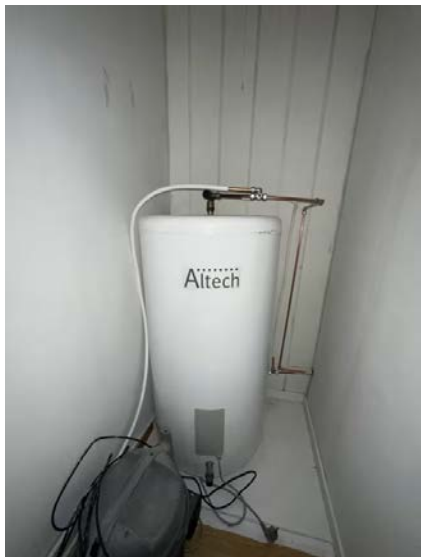
Bereider plassert i bod. Rørstrekk til bereder mangler klammer.

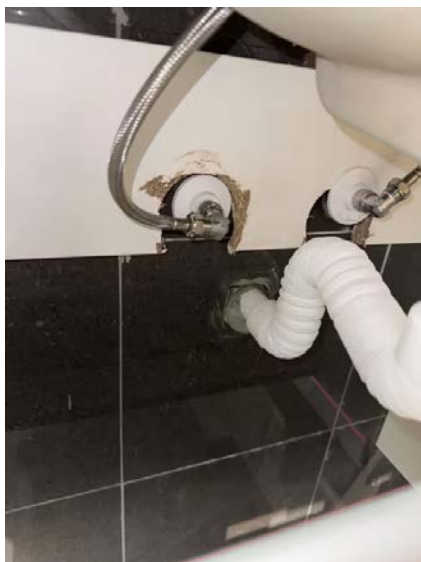
Utett gjennomføring ved avløp.

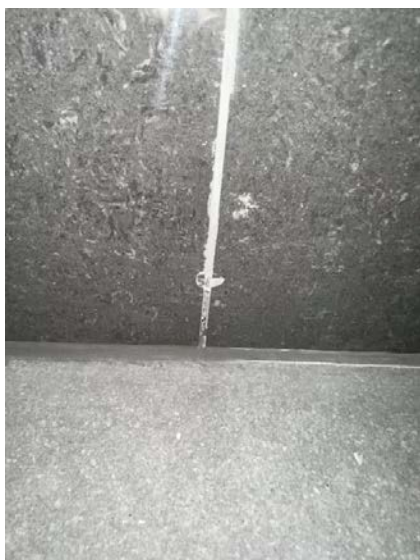
Manglende fugging bak toalett.

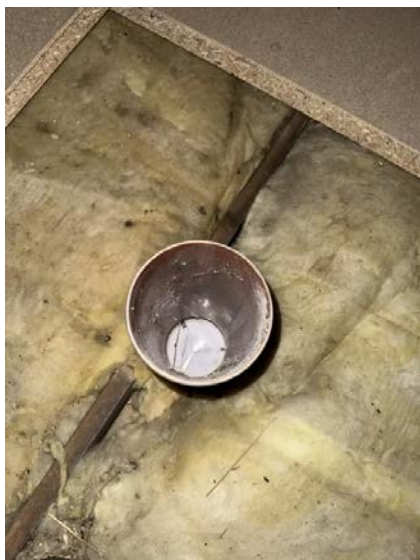
Ventil i tak ført til loft. Anbefales mekanisk vifte ført ut mot fri.
