# Tilstandsrapport

Leilighet

Tulipanveien 16, 1475 FINSTADJORDET

Befaringsdato: 18.12.2024

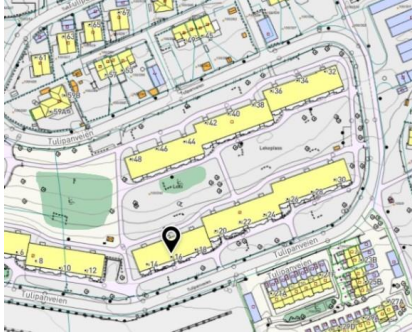
Opplyst på befaringdagen. Bildet viser situasjonskart av eiendommen på befaringen

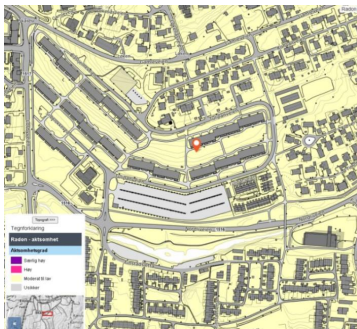
### Vurdering av avvik:

- Det bør gjennomføres radonmålinger.

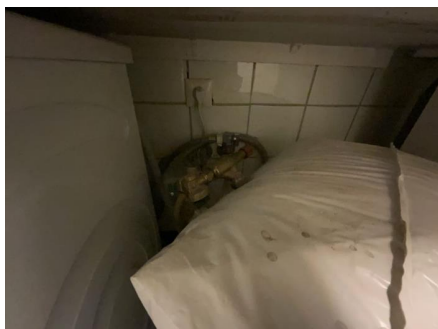
- Det er avvik:

- Tiltak:

Ingen tiltak nødvendig umiddelbart, men ut fra forventet brukstid kan det bli behov for reparasjoner/ utskiftinger. Bereder anbefales tilkoblet direkte på det elektriske nettet uten bruk av støpsel.
