# Tilstandsrapport

Fritidsbolig

Gruvskrabben 87, 2580 FOLLDAL

Oppdragsnr.: 11741-1582

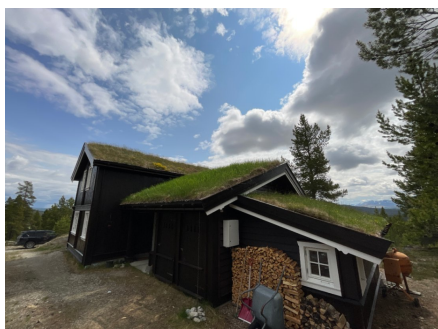
### TG 2 Nedløp og beslag

Det er etablert takrenner i tre med kjettingnedløp. Pipebeslag og luftelyrer er i metall.

Det registreres vridning i en renneskjøt samt stedvis tegn til at det kan være lekkasjer i endeskjøter på takrenner. Det var oppholdsvær på befaringsdagen slik at takrenner er ikke kontrollert med tanke på eventuelle lekkasjer i skjøter. Erfaringsmessig har trerrenner behov for jevnlig vedlikehold for å være tette. Det er ikke montert takstige. Takstige er et krav også på torvtak.

Det anbefales en kontroll av takrenner med tanke på eventuelle utettheter når forholdene ligger til rette. Takstige må monteres dersom det skulle komme pålegg om dette.

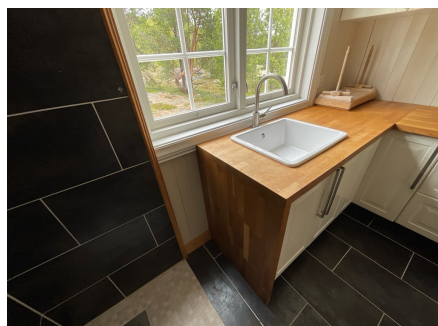
### TG 2 Overflater Gulv

- Det er påvist at noen fliser har bom (hulrom under).
- Det er påvist avvik i fallforhold til sluk i forhold til krav i forskrift på byggetidspunktet.
- Det er påvist andre avvik:

Med bruk av krysslaser ble det målt ca 10mm lokalt fall til sluk i dusjsone, ellers i rommet er det tilnærmet flatt gulv og svakt motfall til sluk. Det registreres bom i en gulvflis. Det kan også nevnes fuktskjolder i sidevange på innredningen ned mot gulv, noe som kan skyldes vannsøl. Det ble ikke indikert fukt på befaringsdagen.

- Selv om bom eller hullyd ikke alltid er et umiddelbart problem, bør det overvåkes nøye for eventuell utvikling i sprekker i flisfuger e.l., oppstår dette må en foreta tiltak for å begrense utviklingen.
- Et bad med manglende/reduert fall til sluk blir mindre funksjonelt og sikkert for brukeren. Dette kan medføre stående vann på gulvet, vann som ikke ledes effektivt til sluket, økt risiko for at vann renner ut av rommet og redusert sklisikkerhet på gulvet.

Fuktskjolder i sidevange er ikke noe problem i forhold til svelling da dette er heltre eik.

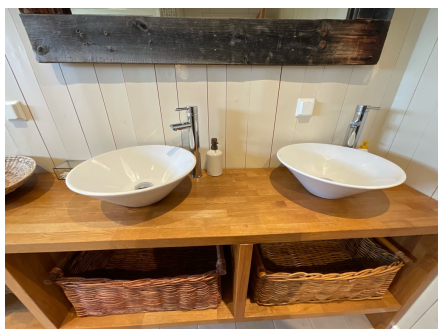
### TG 2 Overflater Gulv

- Det er mulighet for at det kan forekomme vannlekkasje på våtrommet hvor vann ikke vil gå til sluk.
- Det er påvist at høydeforskjell fra topp slukrist til gulv/synlig topp membran ved dørterskel er mindre enn 25 mm.
- Det er påvist at noen fliser har bom (hulrom under).
- Det er påvist avvik i fallforhold til sluk i forhold til krav i forskrift på byggetidspunktet.

Det ble målt ca 15mm fall mot sluk fra gulv ved dør til omkleddningsrom og ca 7mm fall mot sluk fra gulv ved dør til gang. Lokalt fall ca 15mm i dusjsone. Det opplyses at det er etablert smøremembran opp ved vegger, dørterskler og bak gulvlister men at det er usikkert hvor høyt opp ved dørterskel membran er smurt. Kravet ved byggeår var høydeforskjell på minimum 25mm fra topp slukrist til topp fuktsikring ved dørterskel. Det er hulromsklang/bom i enkelte gulvfliser, uten at det ble registrert løse fliser på befaringsdagen.

• Selv om bom eller hull lyd ikke alltid er et umiddelbart problem, bør det overvåkes nøye for eventuell utvikling i sprekker i flisfuger e.l., oppstår dette må en foreta tiltak for å begrense utviklingen.

Det anbefales etablering av silikonfuge i overgangen gulv/gulvlist.

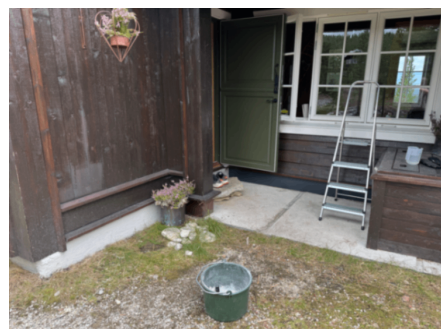
Uisolert mur.

Det ble ikke registrert tegn til skader i forbindelse med støpt plate på mark. Det bemerkes at det ikke er benyttet isolerte ringmurselementer, noe som kan føre til at kald uteluft kjøler ned betongplaten fra yttervegg og inn og gi økt strømforbruk. Muren er utvendig etterisolert i innhuk ved vaskerom og gang samt i utvendig bod ettertid.

Utvendig etterisolering av platen bør vurderes der dette mangler.
