# Tilstandsrapport

Fritidsbolig

Gamle Skarvegen 163, 7340 OPPDAL

Befaringsdato: 30.07.2025

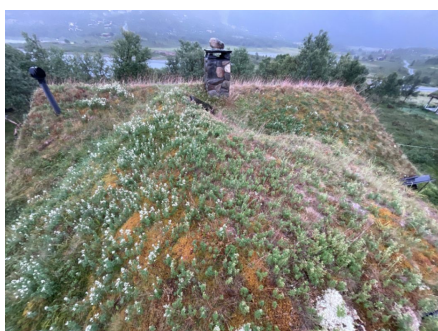
- Det mangler tilfredsstillende adkomst til pipe for feier.
- Mer enn halvparten av forventet brukstid er passert på renner/nedløp/beslag.
- Takrenner har punktvis lekkasjer.

Det registreres stedvis drypplekkasjer fra takrenner. Det mangler takstige for feier, noe som er et krav også på torvtak.

Det må påregnes tiltak med vedlikehold/utskiftinger av takrenner. Etablering av takstige må påregnes dersom det skulle komme krav fra feier.

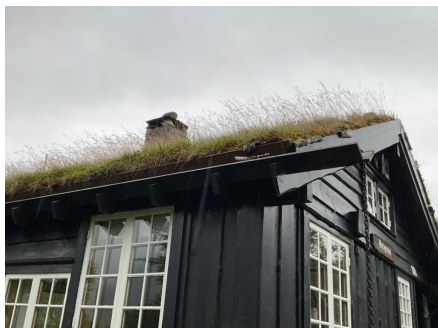
Panelet har stedvis sprekk/slitasje/vridninger, spesielt i solvegger. Det er ikke montert musesperre i nedre kant bak panelet. Det bemerkes også kort avstand mellom panel og terreng ved vedbod, med påfølgende fare for fuktopptrekk og råte.

Det må monteres musesperre bak panelet slik at mus ikke får tilkomst til konstruksjon. Noen utskiftinger av vridd/slitt panel må påregnes. Det anbefales terrengjustering hvor kort avstand mellom panel og terreng.

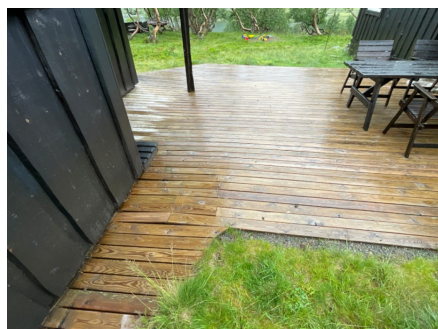
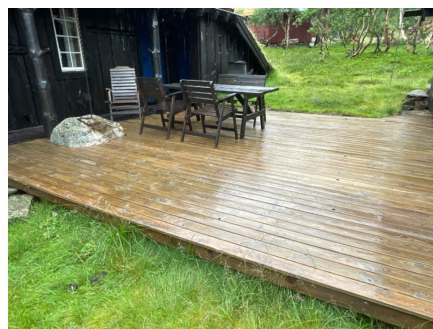
Det er etablert en terrasse mot sør og mot vest med tilkomst fra stue samt fra terreng. Terrassen er oppført i tre over punktfundamenter.

Oppretting av terrasse må påregnes i forbindelse med utskifting av terrassegulvet.
