# Tilstandsrapport

Enebolig

Elvedalsveien 964, 3158 ANDEBU

Befaringsdato: 18.07.2025

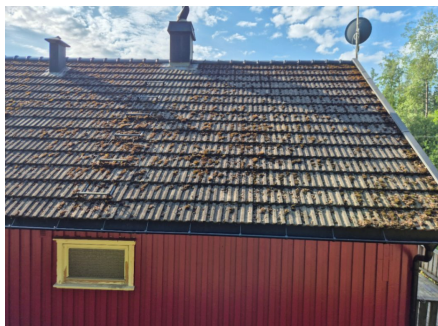
- Mer enn halvparten av forventet brukstid er passert på taktekingen.
- Mer enn halvparten av forventet brukstid er passert på undertak.
- Det er påvist råteskader.
- Taktekingen har mose og slitasje på grunn av elde.

Moselagt takstein.

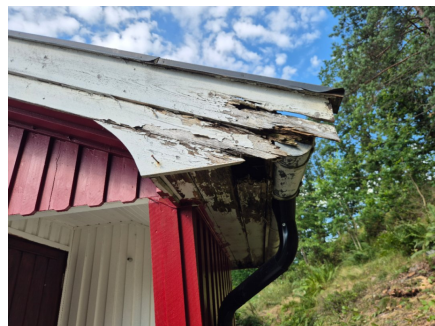
Det er tydelige tegn på eldre lekkasjer som har ført til råte i gesims og vindskier. Dette er utbedret av eier ved å legge ny takstein der dette manglet.

Råte i vindskie.

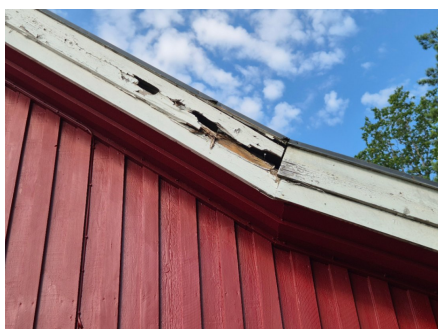
Råte i vindskie.

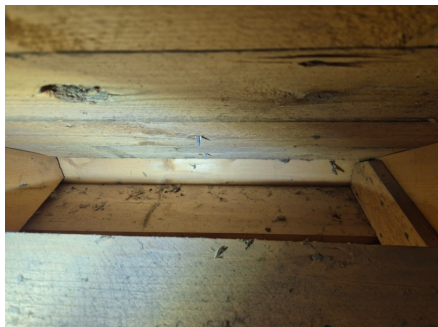
Det er registrert enkelte synlige fuktskjolder på undertaket. Det ble ikke målt forhøyede fuktverdier ved befarings tidspunktet.

Ingen luft i nedre del av kne loft.

- Lufting/ventilering bør forbedres.

Det anbefales å montere en ny, tettere loftluke med pakninger for å redusere varmetap og forhindre kondensproblemer.

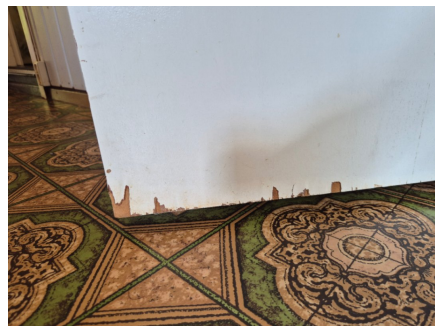
Mer enn halvparten av forventet levetid er oppbrukt på innvendige dører i 1.- og 2. etg.  
Det er påvist skade på enkelte dører, samt flere dører går i karm/terskel.

Skade på dørblad til toalettrom.

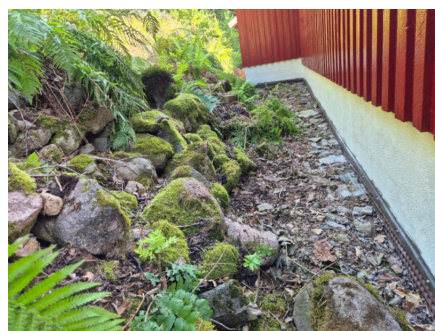
Uten tilstrekkelig fall bort fra grunnmur kan vann samle seg nær grunnmuren og føre til fuktinntrengning. Det anbefales arrondere terreng rundt bygning slik at det etableres fall fra bygget eller alternative tiltak. Ideelt bør det være fall på 1:50 på 3 meter ut fra bygning.

Flatt terreng mot grunnmur.
