Elvedalsveien 964, 3158 ANDEBU

**Koselig enebolig med uthus og  
garasje. Hele 3,7 mål tomt!  
Godkjent renseanlegg fra 2018.**

# Tilstandsrapport

Befaringsdato: 18.07.2025

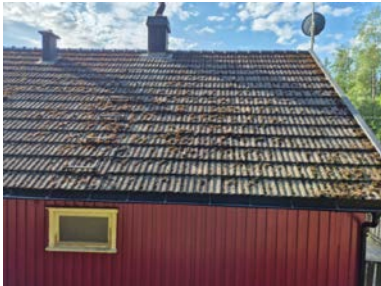
Moselagt takstein.

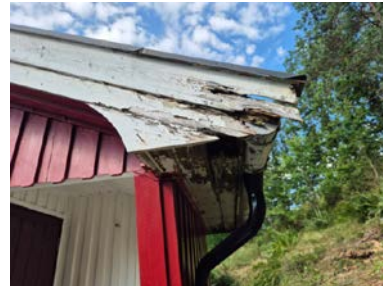
Råte i vindskie.

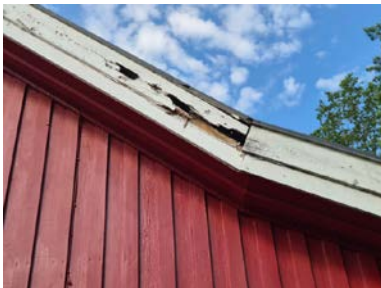
Råte i vindskie.

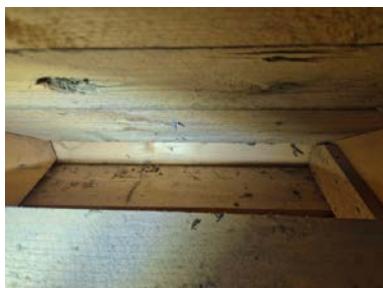
Ingen luft i nedre del av kne loft.

Det anbefales å montere en ny, tettere loftluke med pakninger for å redusere varmetap og forhindre kondensproblemer.

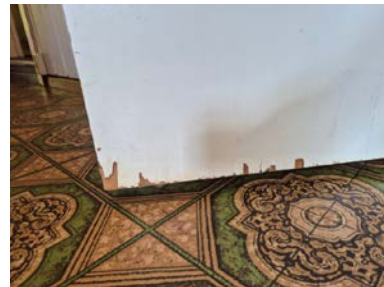
Skade på dørbord til toalettrom.

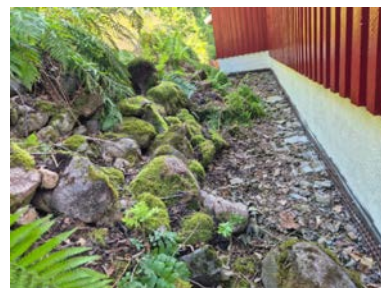
Flatt terreng mot grunnmur.
