# Tilstandsrapport

Boligbygg med flere boenheter

Fredensborgveien 13 B, 0177 OSLO

Befaringsdato: 11.06.2025

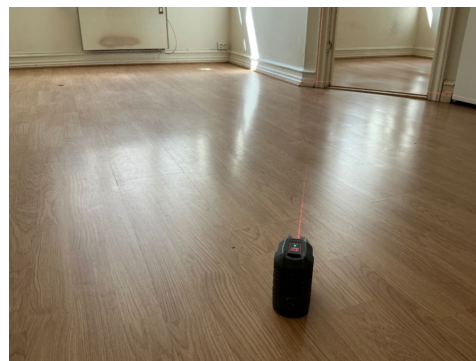
- Det er målt høydeforskjell på mellom 15-30 mm gjennom hele rommet. Tilstandsgrad 2 gis med bakgrunn i standardens krav til godkjente måleavvik.

- For å få tilstandsgrad 0 eller 1 må høydeforskjeller rettes opp. Ytterligere undersøkelser må foretas for å få kartlagt omfanget for utbedring.

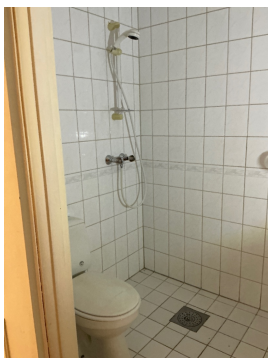
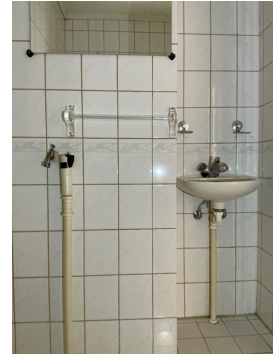
- Hulltaking er ikke foretatt da det allerede er påvist andre avvik i våtsonen.
- Det er avvik:

Usikre rør gjennomføringer mm

- Tiltak:
- Dersom tiltaket ikke utføres er det fare for ytterligere skadeutvikling.

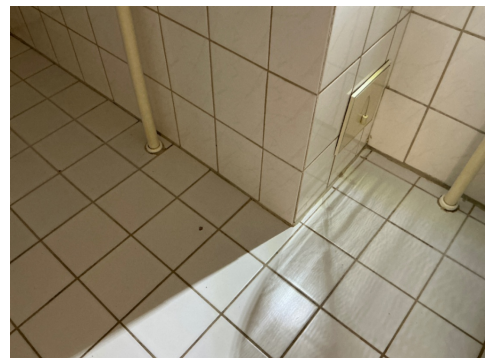
Usikre gjennomføringer

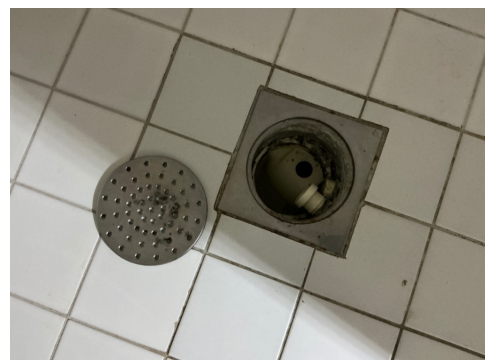
Sluk uten synlig klemring

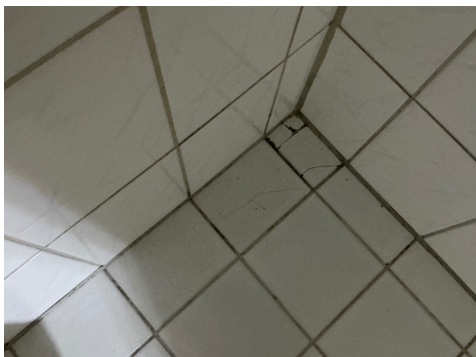
Riss i fliser i våtsonen

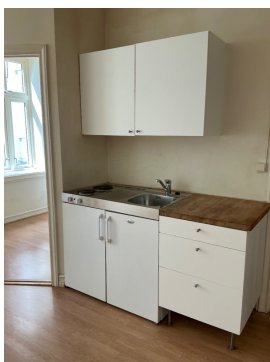
Slitasje på innredning, benkeplate mm.

Renovering må påregnes.

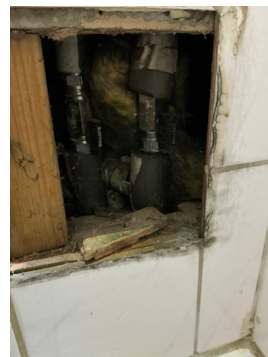
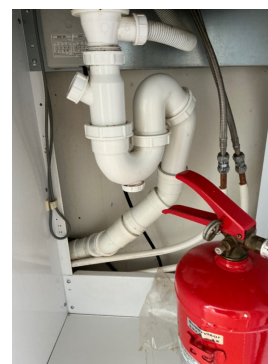
- Mer enn halvparten av forventet brukstid er passert på innvendige vannledninger.

- Tidspunkt for utskiftning av vannledninger nærmer seg.
- I forbindelse med oppgradering av våtrom vil det være naturlig med utskiftning av rør.
