Tilstandsrapport

📍 Schweigaards gate 59, 0656 OSLO

gnr. 233, bnr. 380, snr. 1

Rapportdato: 22.03.2025

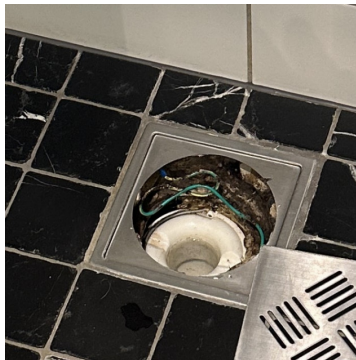
Takstmann kan ikke svare for utførelse av tettesjikt uten fremlagt dokumentasjon.

Plastsluk plassert i dusjnise

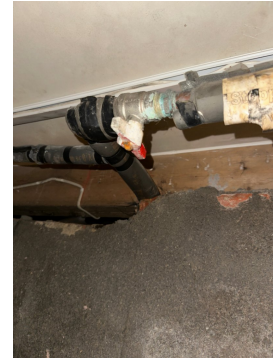
Stoppekran plassert i kjeller

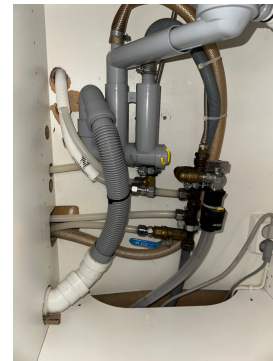
Eldre vanttøfrel bør vurderes av en fagmann, da sjansen for at lekkasje kan oppstå er større med eldre rør. Vannrør fungerer tilfredsstillende med dagens løsning.

Rørproppleg i kjøkkenbenk

Montering av tettemuffer på vannrør, i kjøkkenbenk bør påberegnes. Utette varerør kan forårsake vannskader, på tilstøtende konstruksjoner.

Det anbefales i tillegg å montere Waterguard/vannstopper på vanninstallasjoner i rom uten sluk.

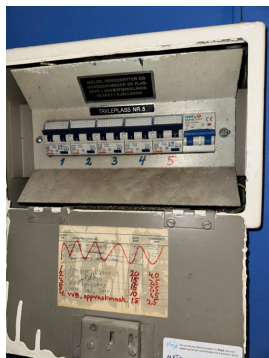
TG2 settes i følge forskrift på anlegg, uten fremlagt samsvarserklæring på hele anlegget.

Sikringskap med automatsikringer.
