# Tilstandsrapport

Fritidsbolig

Peistorpvegen 398, 2283 ÅSNES FINNSKOG

Befaringsdato: 22.07.2025

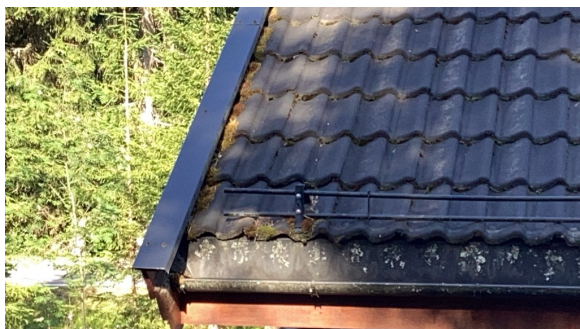
Taktekking med takstein fra byggeår. Ukjent type undertak.

- Mer enn halvparten av forventet brukstid er passert på taktekingen.
- Mer enn halvparten av forventet brukstid er passert på undertak.

Stedvis noe mosevekst.

- Overvåk tilstanden jevnlig. For å få tilstandsgrad 0 eller 1 må tekkingen skiftes ut, men tidspunktet for når dette er nødvendig er vanskelig å si noe om.

Rengjøring av takflater.

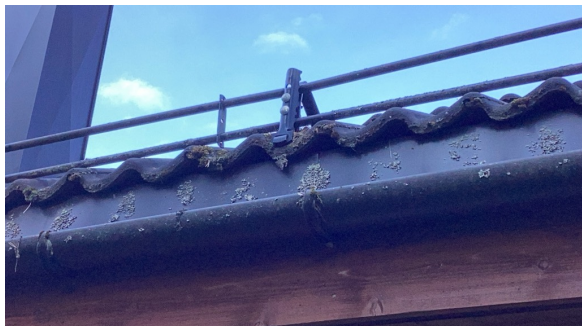
- Mer enn halvparten av forventet brukstid er passert på renner/nedløp/beslag.

Det begynner å komme noe mosevekst på takrenner og beslag.

- Overvåk tilstanden jevnlig. For å få tilstandsgrad 0 eller 1 må beslag/renner/nedløp skiftes ut, men tidspunktet for når dette er nødvendig er vanskelig å si noe om.

Rengjøring av overflater.

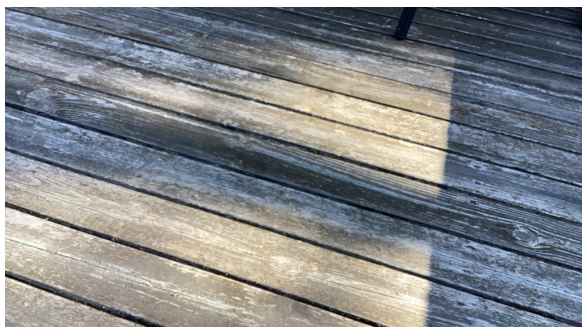
Slitasje på gulv.

Med trekonstruksjoner direkte mot terreng finnes det risiko for skjulte råteskader.

Vedlikehold av overflater.

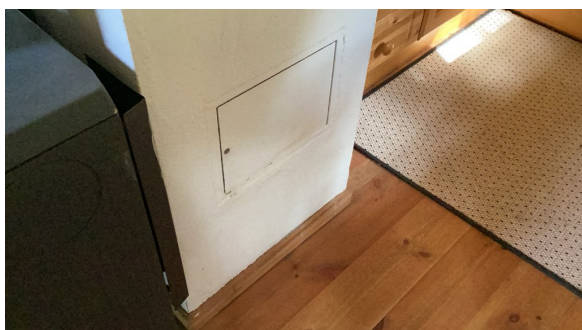
- Ildfast plate mangler på gulvet under sotluke/feieluke på pipe.

- Det anbefales å montere ildfast plate under luker på pipe.

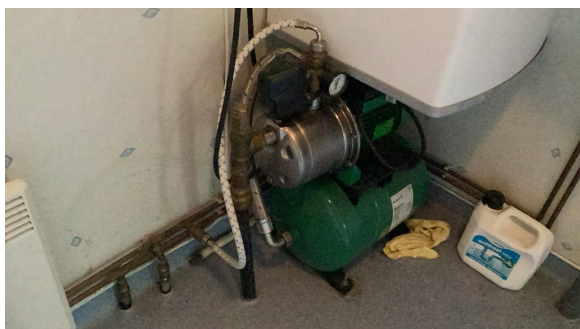
- Det er påvist at eventuelt lekkasjevann fra rør i rør system ikke ledes til sluk eller annen kompenserende løsning.
- Mer enn halvparten av forventet brukstid er passert på innvendige vannledninger.

- Det bør foretas tiltak på anlegget som sikrer bedre løsning på eventuelt lekkasjevann fra rør i rør system.

Etablere forsegling mellom vannrør og varerør på kjøkken.
