Nordre Korsveien 26, 1960 LØKEN

**Usjenert hytte med uthus, peis og varmepumpe. Gode solforhold og fine uteplasser. Tilbaketrukket, i flott natur!**

| Tilstandsrapport ..... | 43 |

Befaringsdato: 18.06.2025

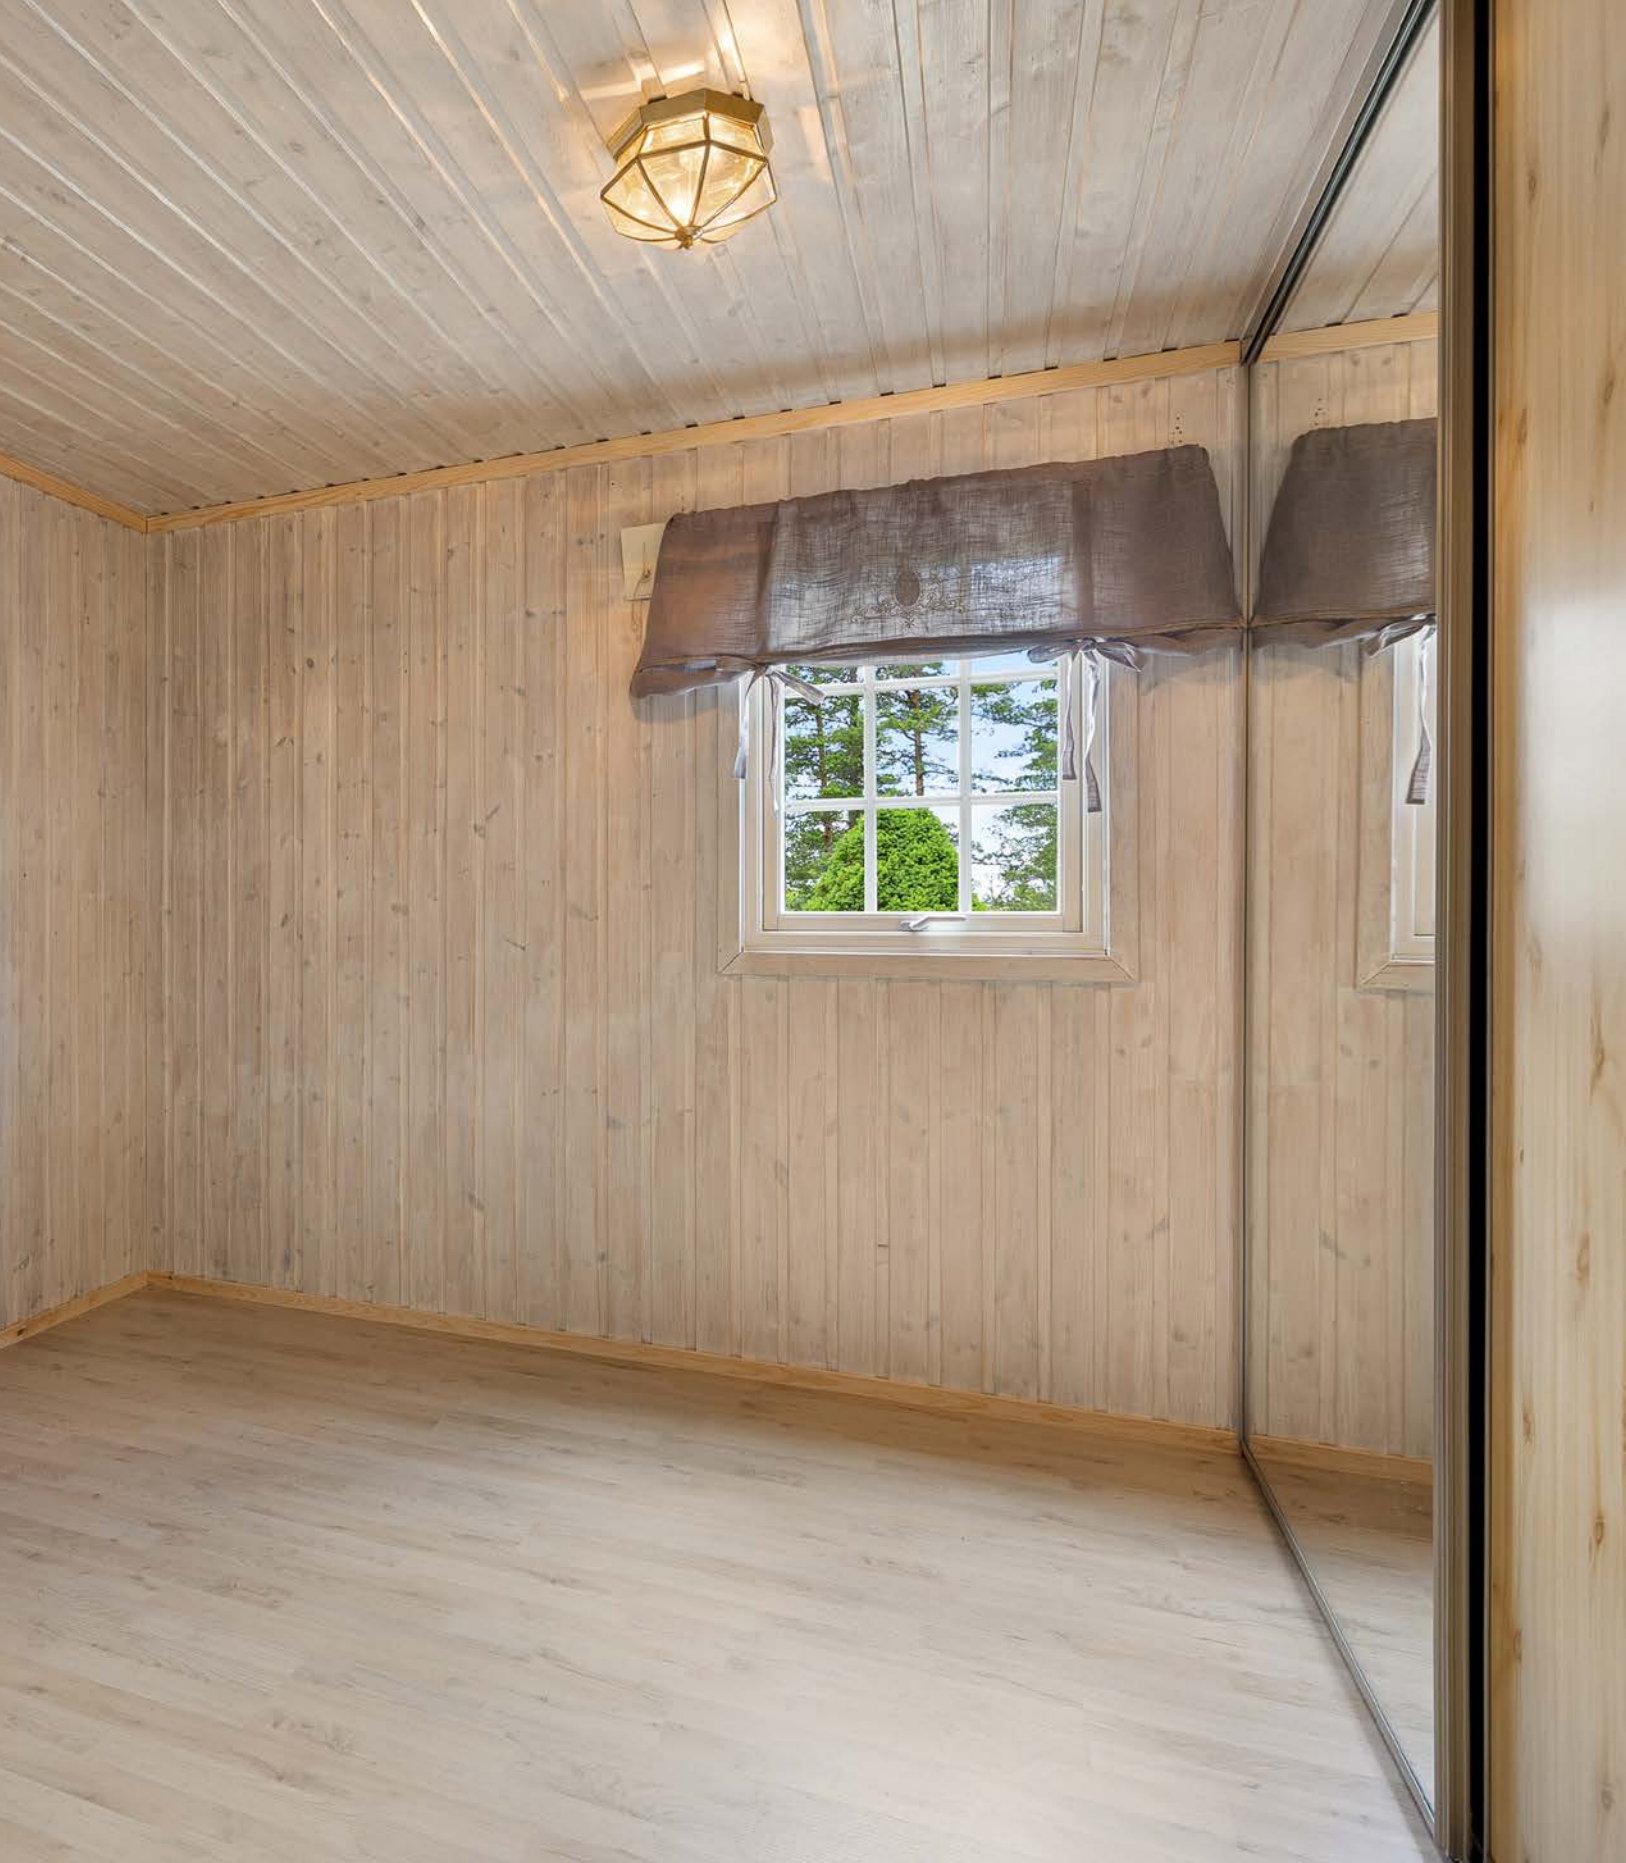
Soverommet har plass til dobbeltseng, og langs den ene vegg er det mye oppbevaring i en stor og plassbygget skyvedørsgarderobe med dels speilfronter. Soverommet har for lite lysinnfall iht. dagens krav.

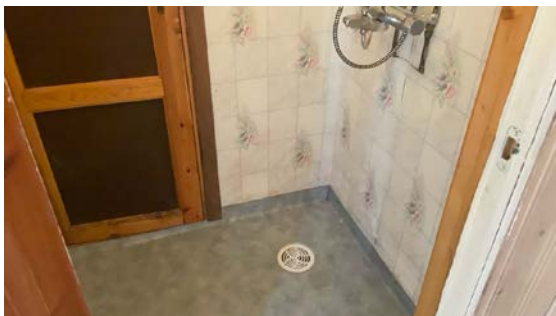
#### ! TG 2 Tilliggende konstruksjoner våtrom

Hulltaking er ikke foretatt da det allerede er påvist andre avvik i våtsonen. Det er åpent i bjelkelaget/gulvet fra undersiden/krypkjelleren. Hulltaking er dermed ikke nødvendig. Vurdering av avvik: Det er registrert symptom på fuktskader. Det er stedvis fuktskjolder i treverket rundt sluket (synlig fra krypkjeller). Dette skyldes trolig lekkasjer fra dusjrommet. Det ble ikke påvist noe skader. Det ble gjort fuktmålinger i treverket rundt sluket og det ble ikke påvist unormale fuktverdier.

- Dersom tiltaket ikke utføres er det fare for ytterligere skadeutvikling.

Punktet må sees i sammenheng med behov for oppgradering/rehabilitering av dusjrommet.
