Nordre Korsveien 26, 1960 LØKEN

**Usjenert hytte med uthus, peis og varmepumpe. Gode solforhold og fine uteplasser. Tilbaketrukket, i flott natur!**

| Tilstandsrapport ..... | 42 |

Befaringsdato: 18.06.2025

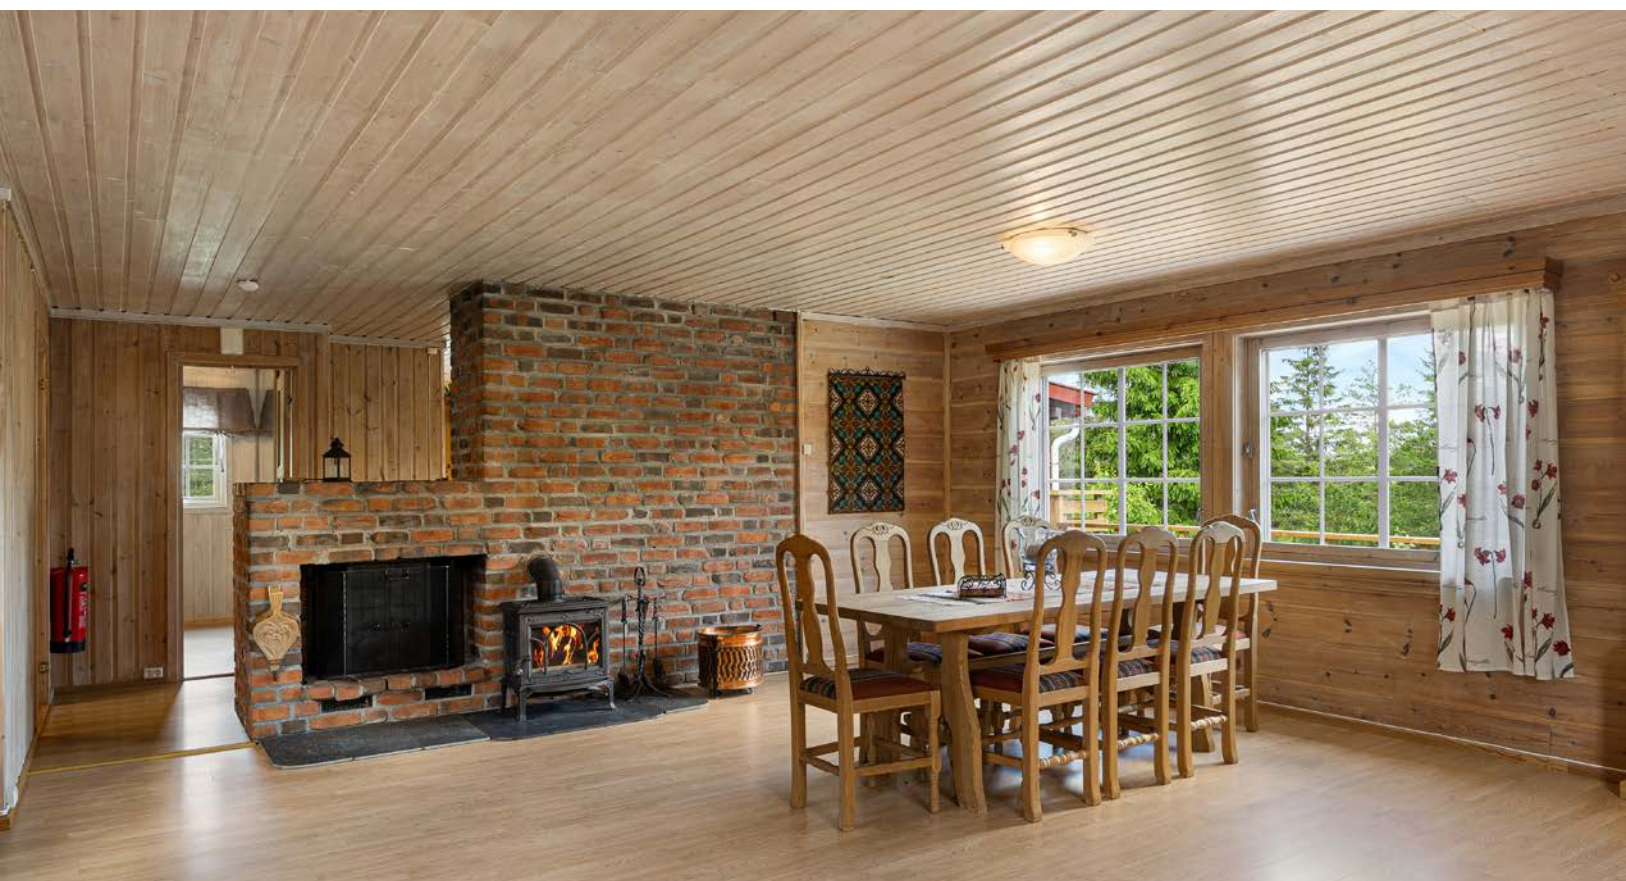
Det er elementpipe. Tilkoblet murt peis og peisovn i stue. Pipe og ildsteder ble ikke funksjonstestet. For vurdering av tilstand på pipe og ildsted bør dette undersøkes av lokal brann-/feiermester. Vurdering av avvik: Det er avvik: Det er sprekker og løse murstein på peisen.

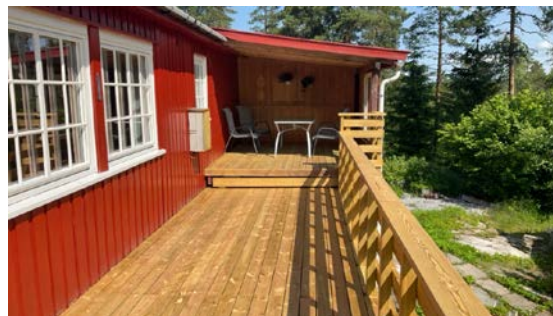
## TG 2 Terrasse

Terrasse på mark. Spaltegulv av tre. Trapp i trekonstruksjon. Vurdering av avvik: Åpninger i rekkverk er ikke i henhold til krav i dagens forskrifter. Det er værslitt/oppsprukket trevirke/trepaneler. Avvik på åpninger i rekkverk gjelder rekkverket på trappen.

Terrasse på mark. Spaltegulv av tre. Trapp i trekonstruksjon.

- Åpninger i rekkverk må endres for å tilfredsstille krav på byggemeldingstidspunktet.
- Lokal utbedring/utskiftning bør utføres.

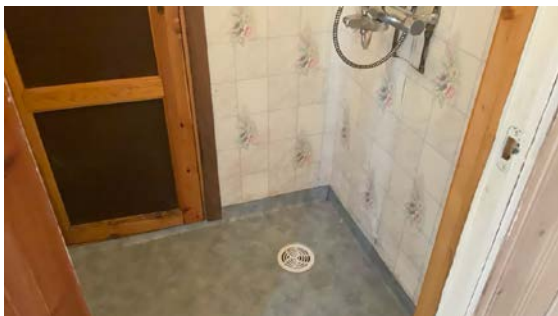
#### ! TG 2 Tilliggende konstruksjoner våtrom

Hulltaking er ikke foretatt da det allerede er påvist andre avvik i våtsonen. Det er åpent i bjelkelaget/gulvet fra undersiden/krypkjelleren. Hulltaking er dermed ikke nødvendig. Vurdering av avvik: Det er registrert symptom på fuktskader. Det er stedvis fuktskjolder i treverket rundt sluket (synlig fra krypkjeller). Dette skyldes trolig lekkasjer fra dusjrommet. Det ble ikke påvist noe skader. Det ble gjort fuktmålinger i treverket rundt sluket og det ble ikke påvist unormale fuktverdier.

- Dersom tiltaket ikke utføres er det fare for ytterligere skadeutvikling.

Punktet må sees i sammenheng med behov for oppgradering/rehabilitering av dusjrommet.

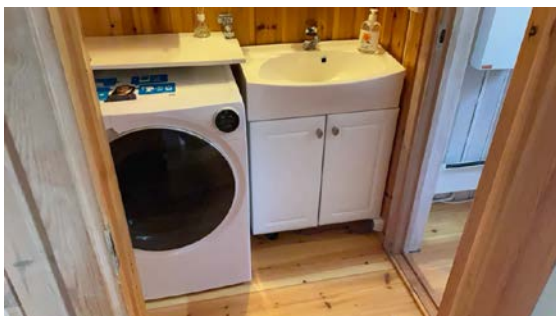
### TG 0 Tilliggende konstruksjoner våtrom

Hulltaking er ikke foretatt da det er vurdert som uhensiktsmessig. Det er stubbloftsgulv under vaskerommet. Det ble gjort fuktmåling med stikkelektroder i stubbloftet under vaskerommet ved vannrør og ved avløpsrør. Det ble ved målinger og visuell inspeksjon ikke påvist tegn på fuktskader.
