# Tilstandsrapport

Enebolig

Høstbakken 7F , 1793 TISTEDAL

Oppdragsnr.: 13324-1711

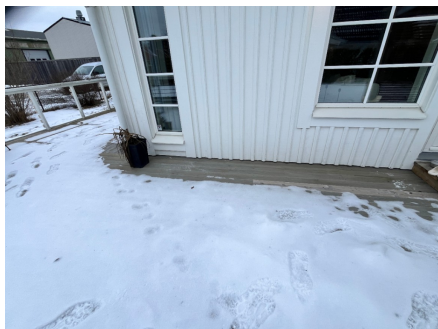
Det er kort avstand fra underkant av bordkledning til terrassegulv og kledningsbord som ligger horisontalt på grunnmuren har kort avstand til terreng. Når kledningen er montert med kort avstand fra terrasse og terreng medfører dette økt risiko for skade på kledningen og løsningen krever økt behov for vedlikehold.

Kort avstand til terrasse

- Det bør foretas tiltak for å bedre lufting av kledningen.
- Uten tilstrekkelig lufting bak bordkledningen kan fuktighet som trenger inn bak bordene eller gjennom vegg innenfra ikke tørke opp. Dette skaper ideelle forhold for råtesopp og muggvekst.

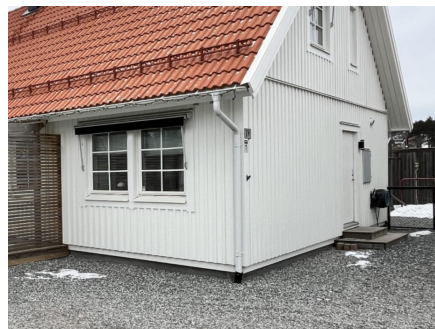
Kort avstand til terreng fra horisontalt bord.

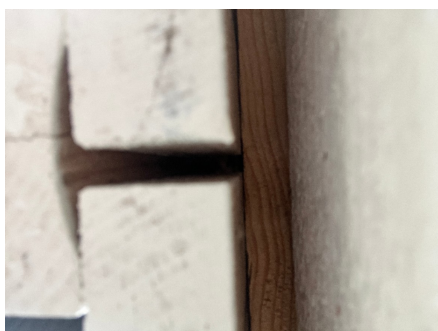
Dersom det ikke foretas tiltak vil det være fare for skader på veggkonstruksjon og kledning samt at mus kan ta seg inn.

Åpning i kledning der mus kan komme inn

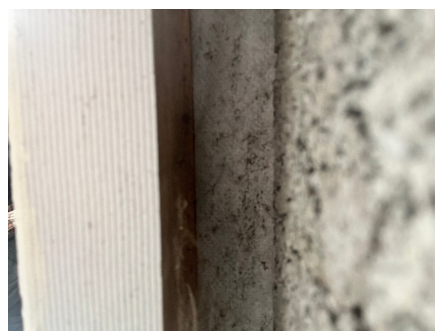
Lekter bak kledningen er ut fra det som er mulig å fastslå uten å demontere kledning montert horisontalt direkte på bindingsverket, dette er ikke i henhold til anbefalinger i bygghandboken 542.101 dette medfører dårlig lufting bak kledningen og at vann som kommer inn bak kledningen ikke fritt kan renne ut i nedkant på vegg. Dette gir økt risiko for råteskader på bordkledning og på veggkonstruksjon.

Ikke lufting i nedkant på vegg

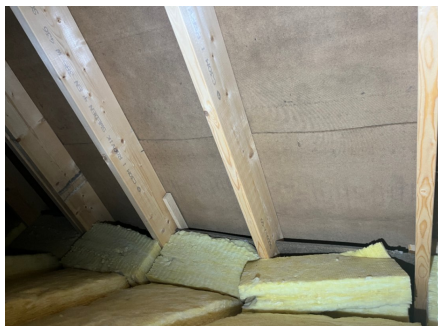
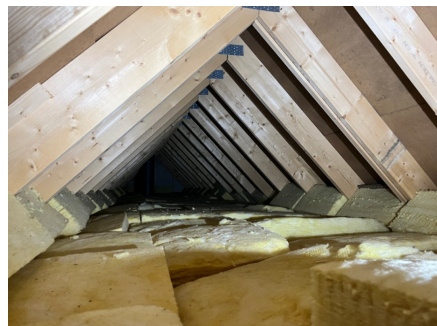
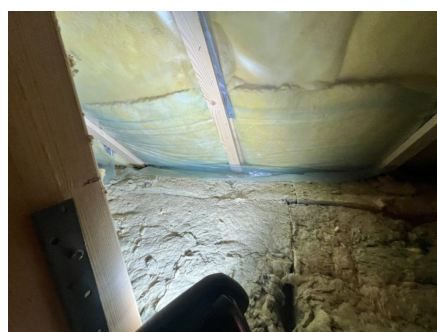
Dampsperre på kott langs loftetasjen har stedvis mangler, den er ikke tilfredsstillende sammenkoblet med dampsperren i etasjen under. Dette kan medføre skader på takkonstruksjonen.

Dampsperre må utbedres for å lukke avviket.

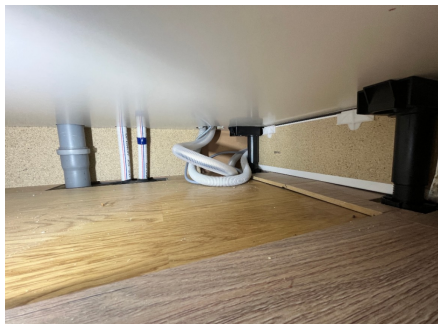
Laminat ovenpå opprinnelig gulv, 1 etg

Noe behov for overflatebehandling må påregnes.

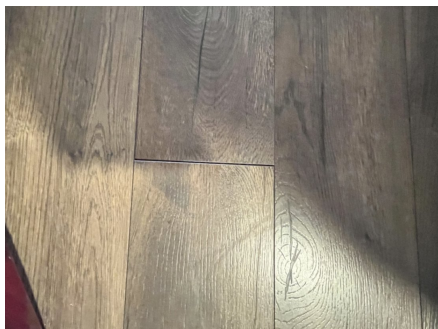
Åpen skjøt

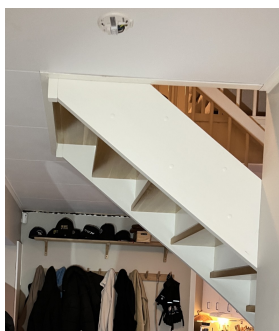
Åpning for stor

Åpning må gjøres mindre slik at det ikke er risiko for at små barn kan ramle ned.

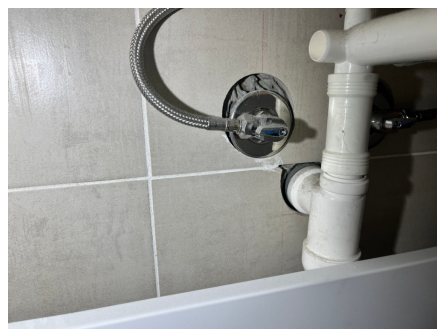
Det er ikke mulig å se om det er tettet fagmessig rundt rørgjennomføringer i vegg, dårlig tetting kan medføre skade hvis vann trenger inn i vegg.

Tetting rundt rør i vegg

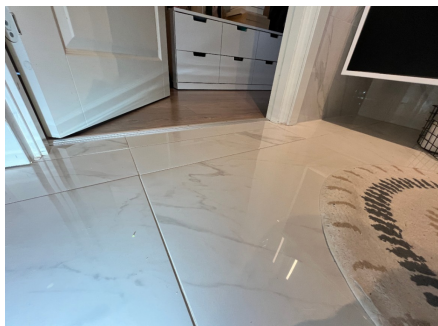
Det er 23mm høydeforskjell fra gulv ved døren til sluket i rommet, krav er 25mm. Det er ikke laget en vanntett oppkant under døren, manglende oppkant i kombinasjon med lite fall kan dette medføre at vann renner ut av rommet ved lekkasje fra servant.

Ikke oppkant under dør

For å lukke avviket må fall til sluk utbedres og det må undersøkes hva som er årsak til sprekker i elastisk fuge.

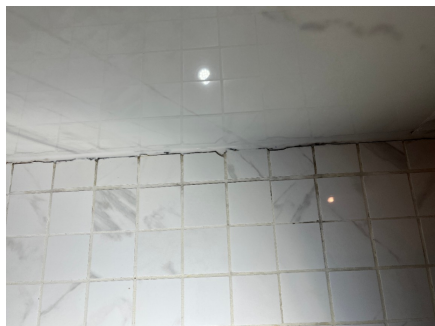
Det er sprekker i elastisk fuge mellom gulv og vegg i dusjnisen, årsak kan være setninger eller krymp på bjelkelaget, det kan ha oppstått lekkasje/ sprekk på membranen på grunn av dette.

Sprekk i elastisk fuge

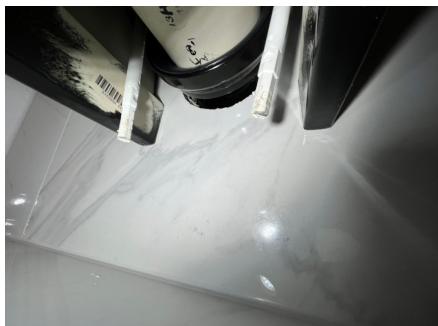
Det er ikke mulig å se om det er tettet fagmessig rundt rørgjennomføringer i vegg, dårlig tetting kan medføre skade hvis vann trenger inn i vegg.

Tetting rundt rør i vegg

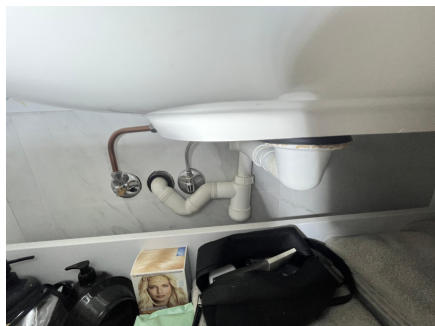
Tetting rundt rør i vegg

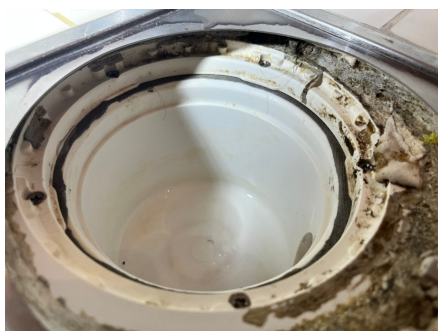
Sluk med mansjett

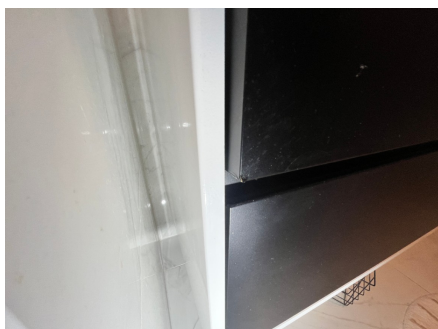
Manglende dreisåpning for innebygd vannsisterne kan medføre at en lekkasje/kondensvann inne i veggen ikke blir oppdaget før det har oppstått større skade. Det er ikke dokumentert at dette er en toalett med poseløsning rundt sisternen som medfører at lekkasjevann/kondensvann ledes ut via toalettet. Det er en liten skade på skuffe front, bør utbedres da den kan medføre at det trekker inn vann.

Skade på skuffe front

Skade på skuffe front bør utbedres slik at det ikke kan trekke inn vann.

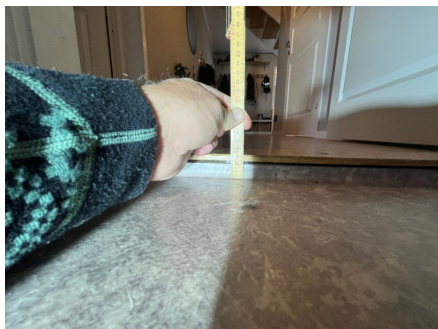
Det er ikke etablert tilfredsstillende fall til sluk på hele gulvet der det er vann installasjoner og kan oppstå lekkasjer, det er stedvis noe motfall.  
Krav er at lekkasje vann skal ledes til sluk for hele rommet, dette betyr oftest i praksis at det må være fall til sluk på hele rommet.

Oppkant 20mm

For å lukke avviket må fall til sluk utbedres.

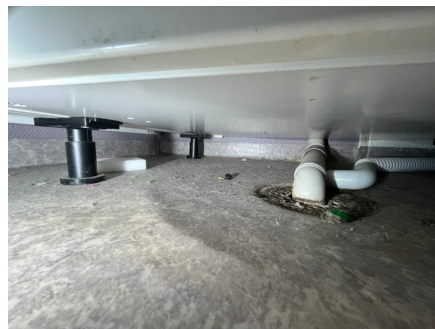
Kant der lokalt fall begynner er 2mm høyere enn gulv ved dør til gangen.
