# Tilstandsrapport

Tomters vei 49, 1449 DRØBAK

# gnr. 20, bnr. 71

Rapportdato: 28.03.2025

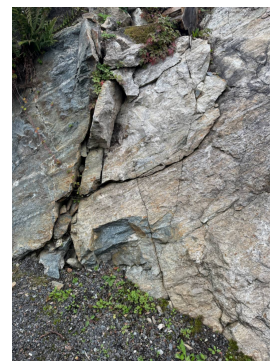
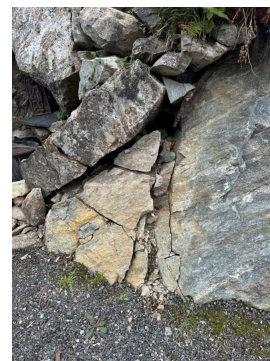
Det er observert noe sprekkdannelser i fjell partier.

Fjell med sprekkdannelse

Videre undersøkelse anbefales av en fagmann,  
da takstmann har liten erfaring på dette området.

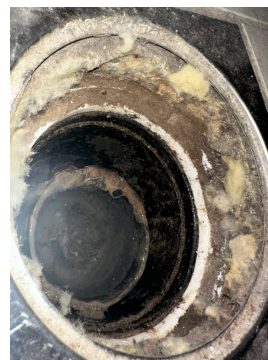
Sluk i plast plassert under dusjkabinett

Det anbefales løsning med bruk av dusjkabinett på badet. Dette for å forhindre vanninnslag i konstruksjoner, og at skader skal kunne oppstå. Oppgradering av våtrommet bør påberegnes tatt i betraktning av alder på konstruksjoner.

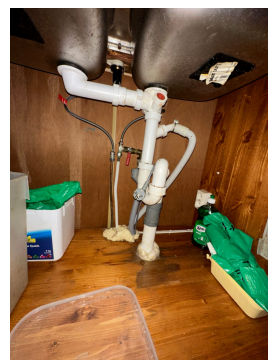
Deler av kobberør er av eldre type.  
Rør forringes med alder og lekkasje kan oppstå.  
Anlegget bør holdes under oppsyn.

Rørapplegg i kjøkkenbenk

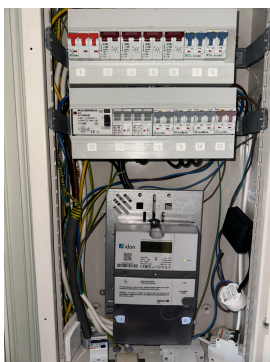
Det er foretatt EI-tilsyn av boligen i 2022,  
ingen avvik ble registrert.  
EI-tilsyn er kun en stikkprøve kontroll,  
og omhandler ikke totalen på anlegget.

TG2 settes i følge forskrift på anlegg,  
uten full dokumentasjon og med  
samsvarserklæring på hele anlegget.

Sikringsskap med automatsikringer.

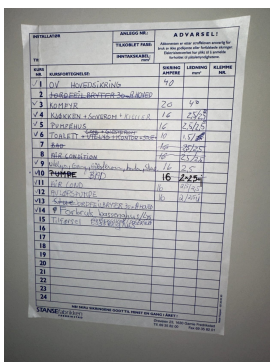
Kursoversikt i sikringsskap
