# Tilstandsrapport

Rekkehus

Ternevegen 32, 8665 MOSJØEN

Befaringsdato: 12.09.2025

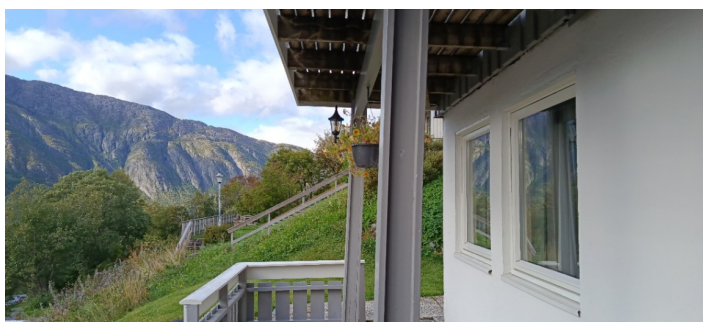
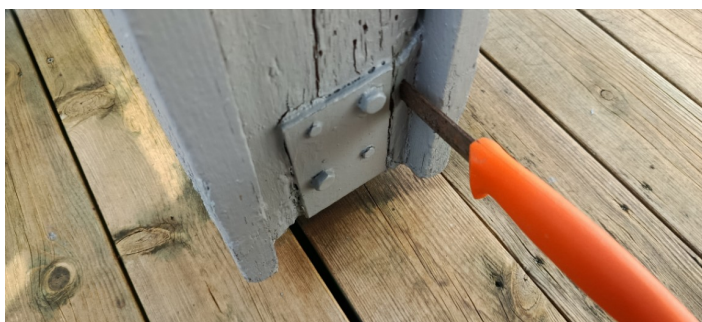
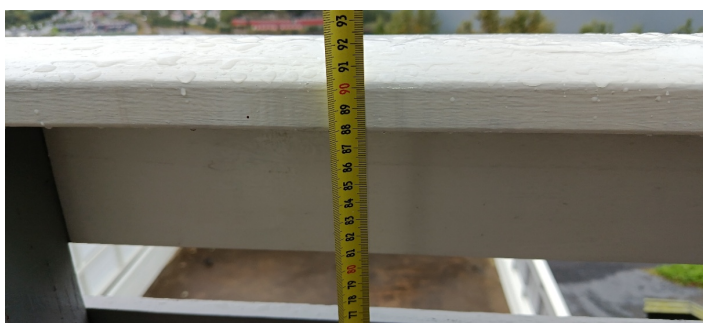
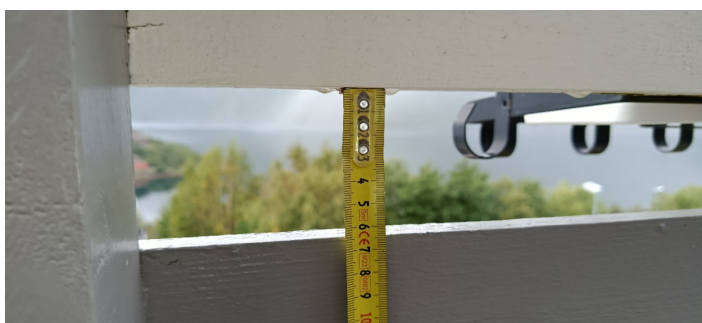
## Utvendige trapper

Trapp av tre til balkongdør.

- Rekkverk må monteres for å lukke avviket.

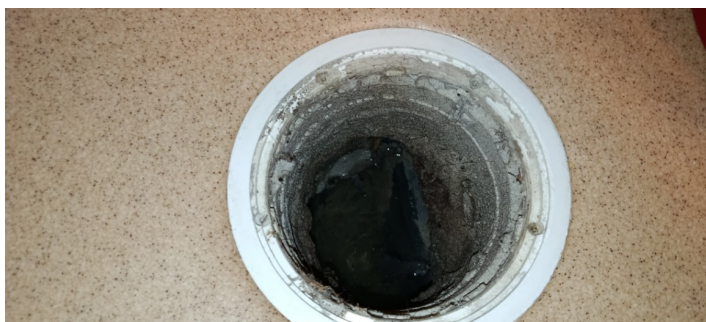
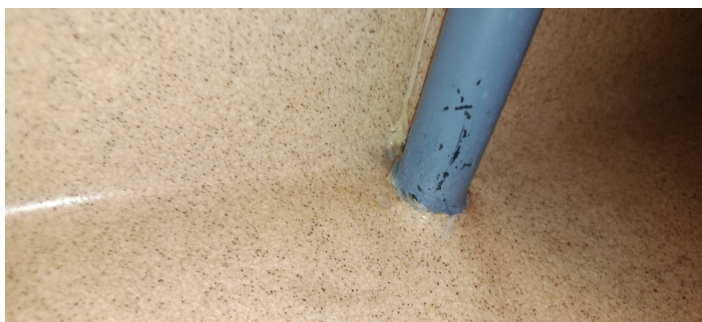
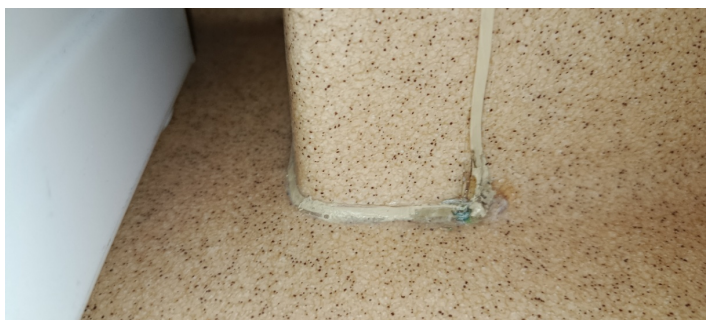
## UNDERETASJE > VASKEROM

Fuktmåling ble utført mot våtsone fra luke i våtrommet.

Det ble ikke registrert forhøyede fuktverdier, og måleresultatet ble ikke synlig på fuktmåleren. Dette vil si at trevirket inneholder mindre enn 8% fuktighet. Generelt bør ikke fuktigheten i trevirket ligge høyere enn 15%.

Det ble og utført fuktsøk på gulvet i området rundt sluken, og det ble ikke registrert forhøyede fuktverdier.

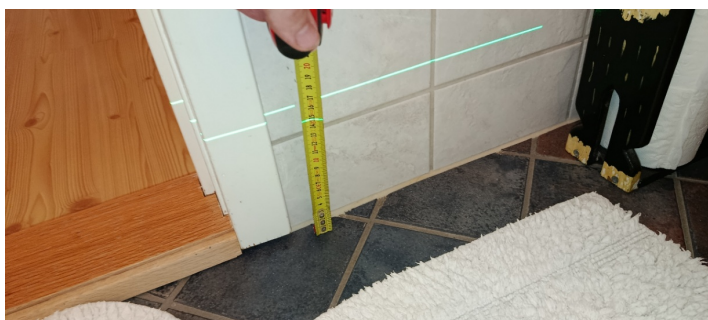
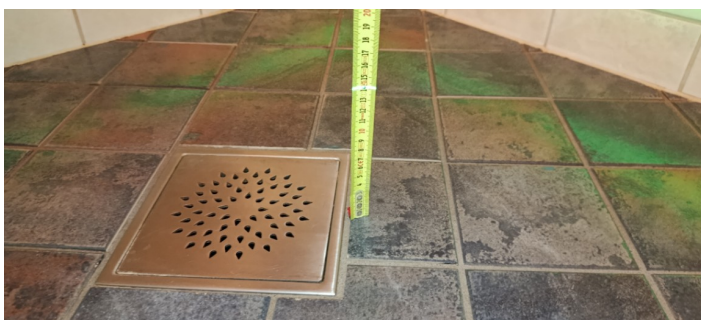
### TG 3 Sluk, membran og tettesjikt

- Det er viktig å merke seg at levetiden til en membran varierer basert på kvalitet, installasjon og bruk. Eldre membraner kan bli sprø og sprekke opp, noe som fører til at de mister sin vanntettende funksjon. Dette kan resultere i vannlekkasjer gjennom vegger og gulv og fuktskader.
- Ved utettheter i membran/tettesjikt er det høy risiko for at vann trenger gjennom konstruksjonene og kan medføre fuktskader.
- Overflater må utbedres eller skiftes.
- Eldre sluk av plast er ofte utsatt for lekkasjer og særlig i overganger. Eventuelle lekkasjer kan medføre fuktskader på tilleggende konstruksjoner.

Tiltak for å unngå skader i våtrom er å etablere vanntette sjikt, og sørge for tett utførelse rundt rørgjennomføringer. Vanntette sjikt kan være ulike membranprodukter og overflatematerialer med dokumentert tettefunksjon.

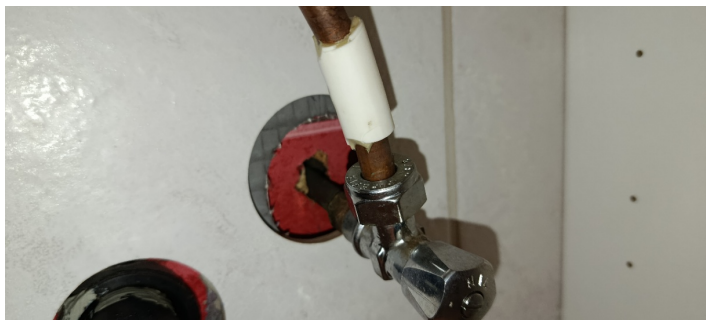
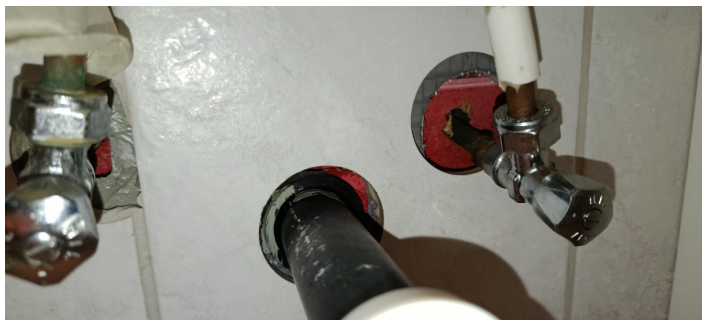
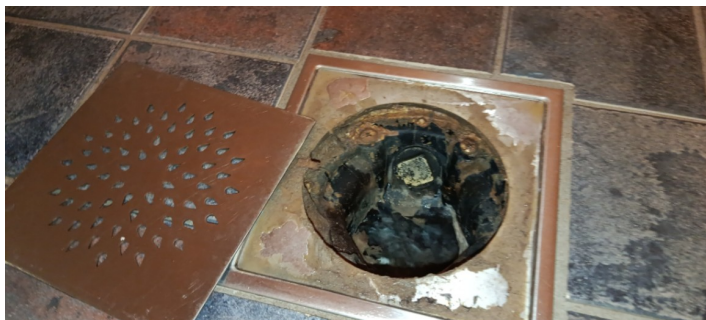
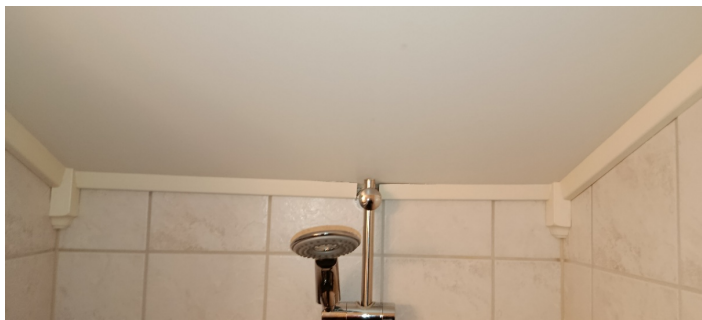
### Sanitærutstyr og innredning

- Det er påvist riss/sprekker i utstyr på våtrommet.

- Riss er vanligvis overfladiske skader i servantens overflate eller glasur. Konsekvensene av riss er hovedsakelig kosmetiske.

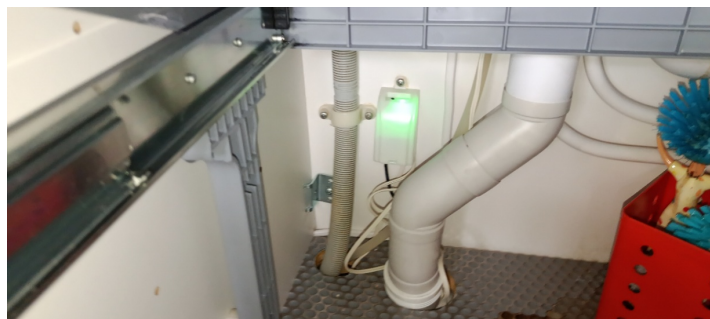
Kontroll av røropplegg.

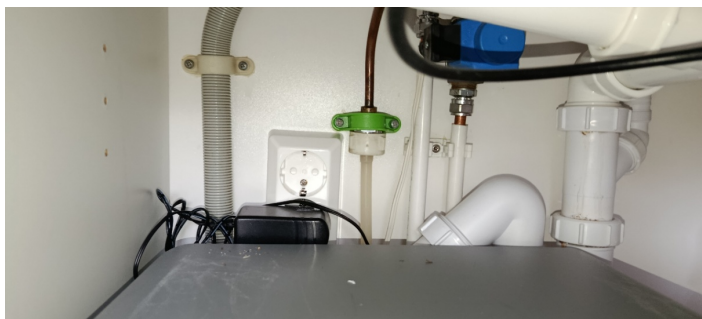
Kontroll av røropplegg.

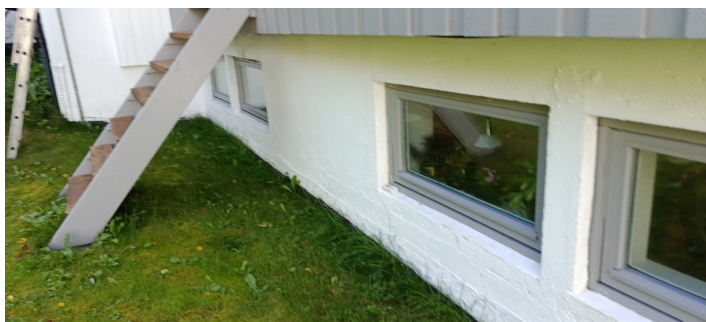
## TG 2 Utvendige vann- og avløpsledninger

Vannrør av ukjent type via kommunalt nett.

Tidspunkt for utskifting utvendig vann og avløp nærmer seg, ut ifra alder kan skader plutselig oppstå på eldre anlegg.
