Ternevegen 32, 8665 MOSJØEN

**Rekkehus med garasje i rolig og barnevennlig område nær Mosjøen sentrum, med gode solforhold og fjordutsikt**

## Nøkkelinformasjon

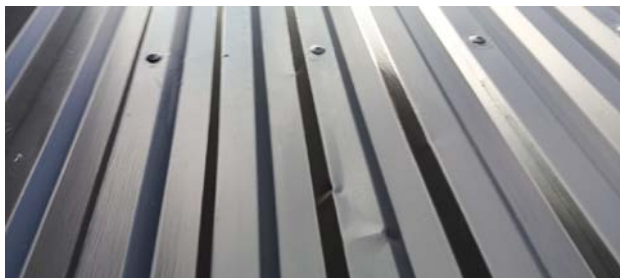
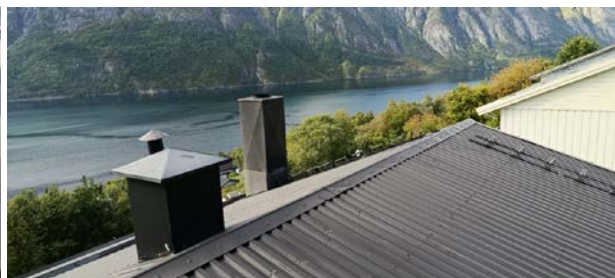
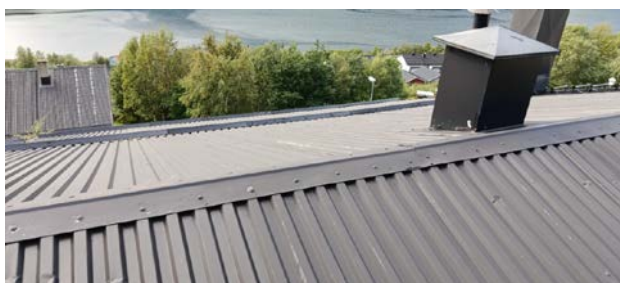
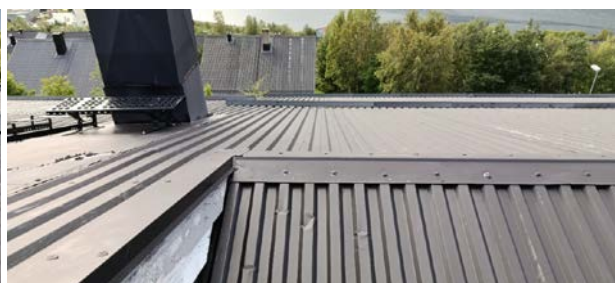
Renner og nedløp av plast fra ukjent dato.  
En luftehatt på taket.  
Fastmontert takstige til pipen.  
Pipen er tekket med heldekkende beslag.

Snøfangere som benyttes skal være typegodkjent og må monteres i henhold til monteringsanvisning fra produsent av snøfangeren. Snøfangeren skal være festet i bærende konstruksjon (takstoler). Snøfangere uten CE merking eller dokumenterte egenskaper og ytelser er ikke godkjent. Den første rekken med snøfangere skal monteres nederst på taket over bærevegg. Dette for å hindre nedbøyinger og skader.

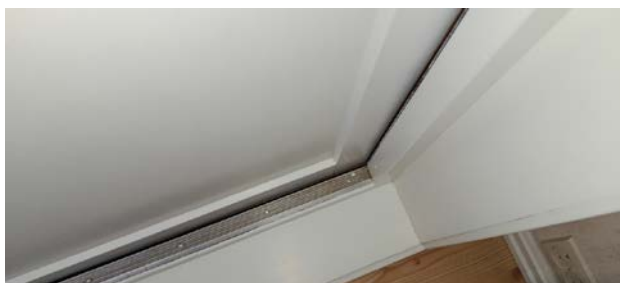
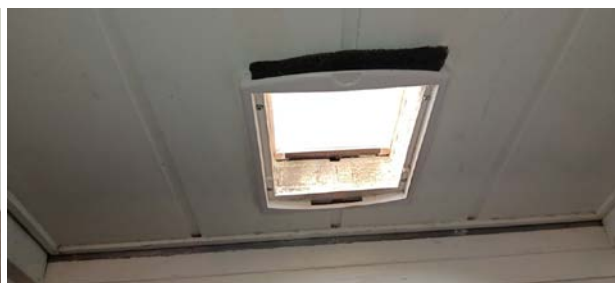
Altan på ca. 10,4 m<sup>2</sup> med malt stående rekkverk. Rekkverket har en høyde på ca. 90 cm. Konstruksjon av tre innfestet i bygningskroppen og fundamentert på støpte peler. Adkomst via dør fra stuen.

- Beslag må skiftes ut/monteres.
- Påviste skader må utbedres.

Manglende beslag mellom altan og vegg kan føre til vanninntrengning og råteskader, og bør utbedres ved å montere korrekt beslag som leder vann bort fra konstruksjonen.

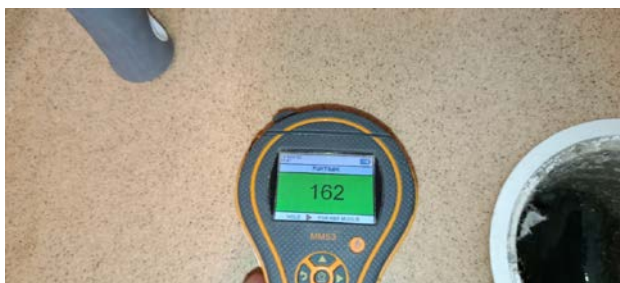
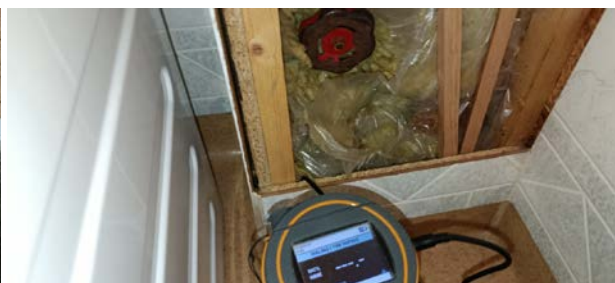
- Dersom det ikke gjøres tiltak, kan dette medføre oppfukning, oppsvelling og forringelse av materialer over tid og fuktskader på tilstøtende konstruksjoner.
- Uegnete materialer må fuktbeskyttes/utskiftes.

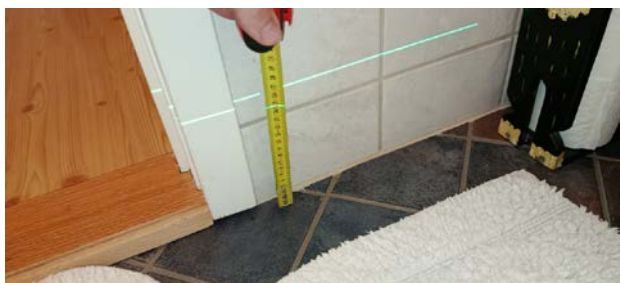
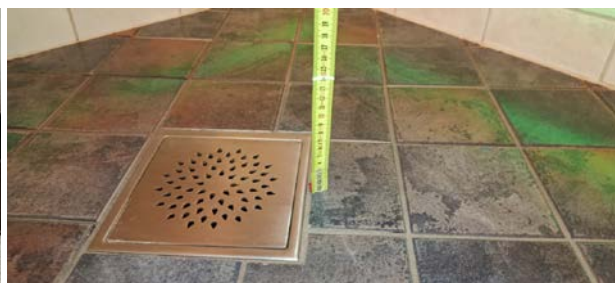
Tiltak for å unngå skader i våtrom er å etablere vanntette sjikt, og sørge for tett utførelse rundt rørgjennomføringer. Vanntette sjikt kan være ulike membranprodukter og overflatematerialer med dokumentert tettefunksjon.
