Tilstandsrapport

Fritidsbolig

Brattsbergveien 220, 3750 DRANGEDAL

Befaringsdato: 13.09.2024

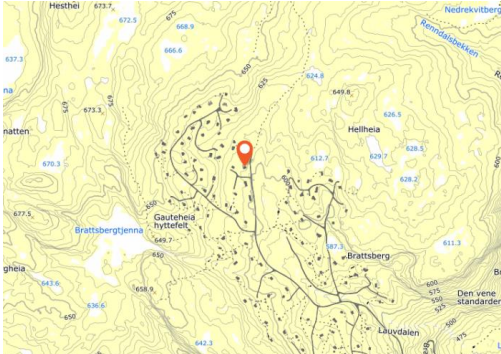
Utsnitt fra radonkart

Radonmåling foreligger ikke, boligen er bygget da det fantes krav om tiltak mot radon.

Boligen ligger i område som er klassifisert som gult nivå med middels fare for forhøyede radonforekomster.

- Det er ikke foretatt radonmålinger, og bygget er heller ikke utført med radonsperre.

- Det bør gjennomføres radonmålinger.

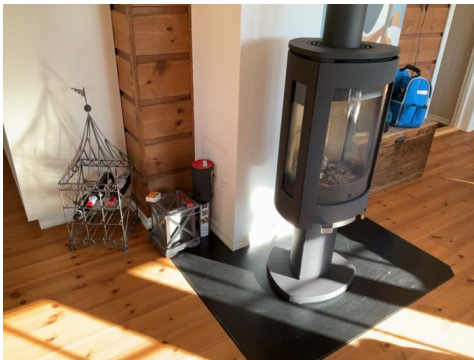
Pipe av elementer originalt fra byggeår.
Ildsted/vedovn av moderne type med god virkningsgrad er plassert i stue.
Feielluke er tilgjengelig i stue.

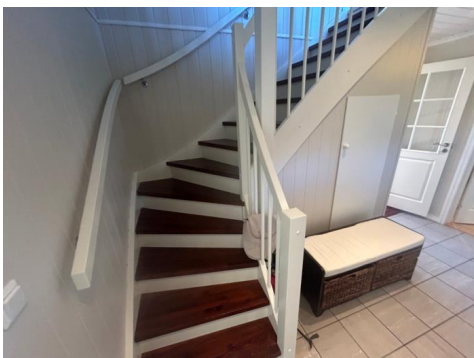
Trapp fra hovedplan til loftsplan av tre.
Trappa har forskriftsmessig håndløper og rekkverk.

Trapp til andre etasje.

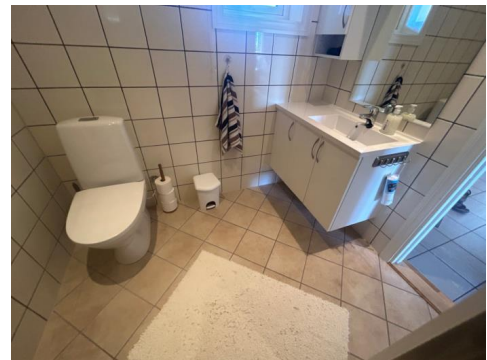
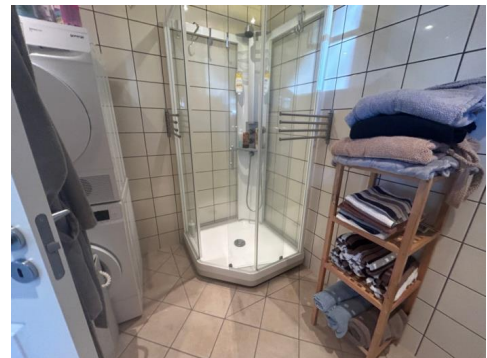
Kombinert bad og vaskerom med fliser på gulv og vegg.
Rommet er innredet med gulvmontert klosett, nedsenket vask med innredning og speil, nedsenket dusjnisse med dusjkabinett og opplegg til vaskemaskin/tørketrommel.

Våtrom/innredninger.

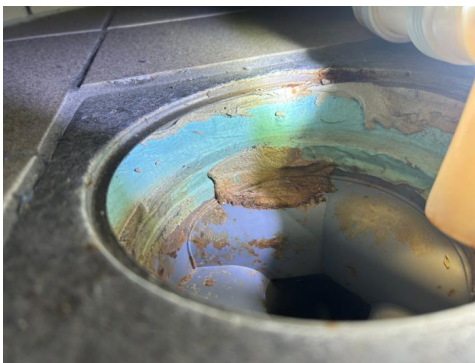
Sluk av plast.
Membran av smøremembran.

Sluk med synlig membran.

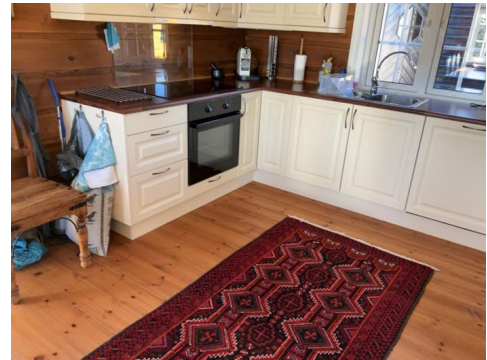
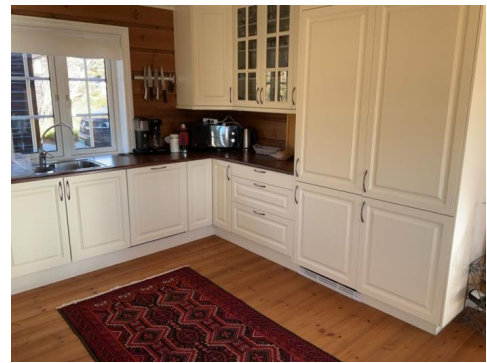
Kjøkkenet med malte og profilerte fronter og benkeplate av laminat.
Kjøkkenet har nedsenket vask med skyllekum og integrerte hvitevarer med kjøleskap/frys, oppvaskmaskin, stekeovn og platetopp.

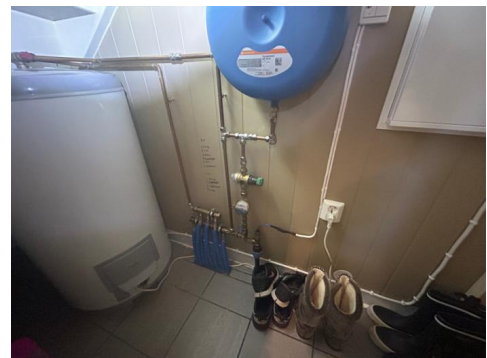
Vannrør av plast, rør i rør system.
Samlestokk med kursfortegnelse er plassert under trapp.

Samlestokk i bod under trapp.

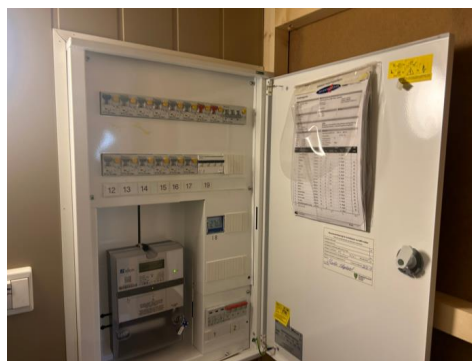
Sikringsskap med kursfortegnelse/dokumentasjon.
