Tilstandsrapport

Tomannsbolig - vertikaldelt

Djupmyrvegen 22 D, 2406 ELVERUM

Befaringsdato: 22.04.2024

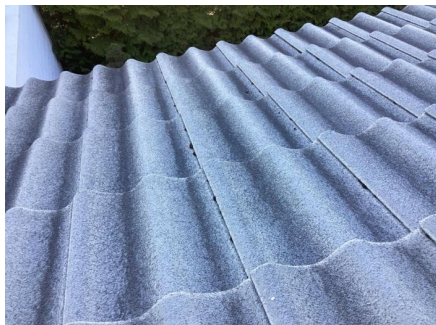
Avvik beskrevet på bilde.

Taktekking med mose.

Generelt behov for vedlikehold.

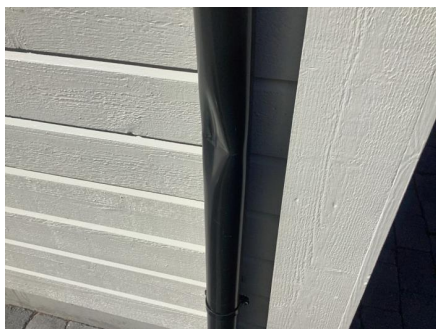
Skade i nedløp.

- Det må foretas tiltak for å lukke avviket.

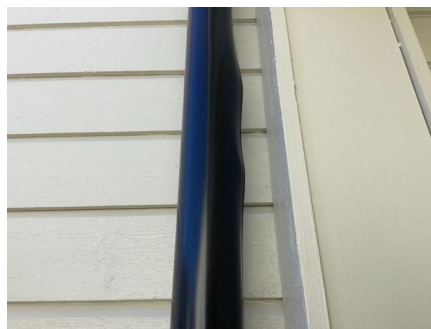
Frostsprengt nedløp.

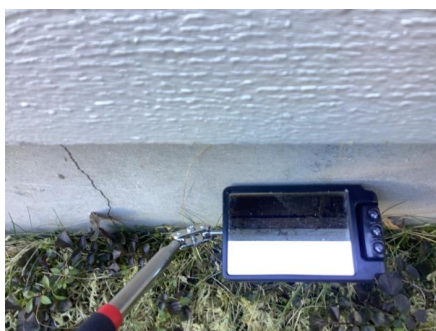
Ingen lufting av panel.

- Det bør foretas tiltak for å bedre lufting av kledningen.

Det bør lages hull så luft sirkulere bak panel..

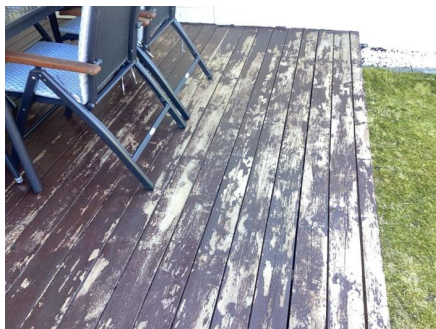
Gulv på terrasse med vedlikeholds behov.

Behov for vedlikehold.

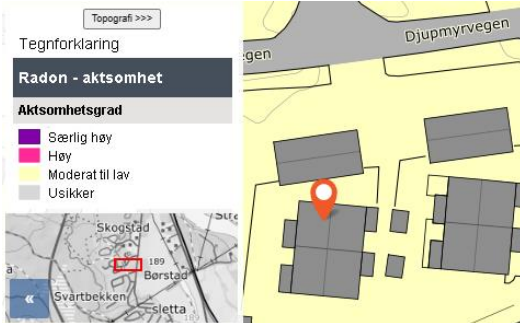
Bygningen ligger i et område som er definert med moderat til lav aktsomhetsgrad i kartet.

- Det bør gjennomføres radonmålinger.

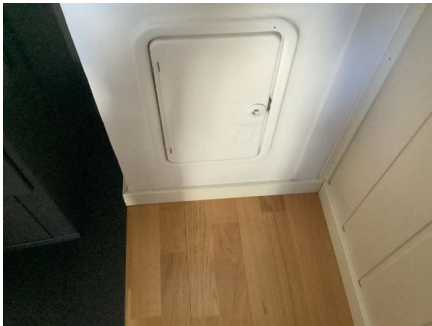
Ingen ubrennbar plate under feieluke.

- Det anbefales å montere ildfast plate under luker på pipe.
- Det må foretas tiltak for å lukke avviket.

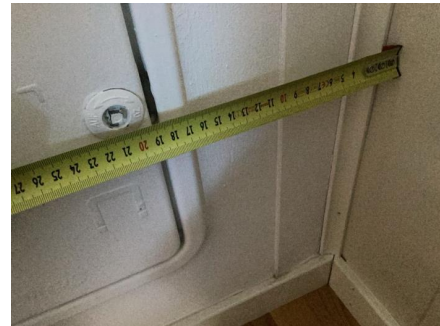
Ca 18 cm til trevegg.

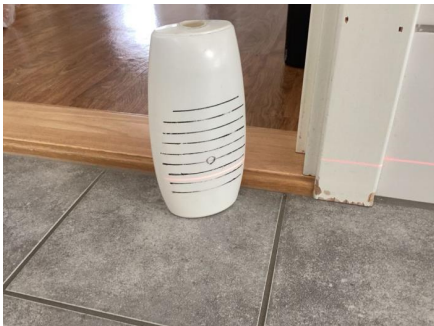
- Det er påvist at høydeforskjell fra topp slukrist til gulv/synlig topp membran ved dørterskel er mindre enn 25 mm.
- Det er påvist avvik i fuger.

Ca 17 mm høydeforskjell fra topp slukrist til gulv ved terskel.

- Det må foretaes lokal utbedring
- Våtrommet fungerer med dette avviket.

For å oppnå tilstandsgrad 0 eller 1, må man bygge om gulvet slik at det har riktig fall mot sluket. Dette vil imidlertid sjelden være økonomisk forsvarlig som et enkeltstående tiltak. Ved en eventuell renovering, påse at gulvet bygges med riktig fall mot sluket. Det kan vurderes å motere dusjkabinnet.

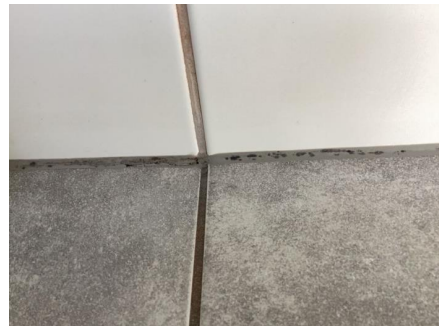
Svertesopp i silicon fug overgang gulv vegg i dusjhjørne.

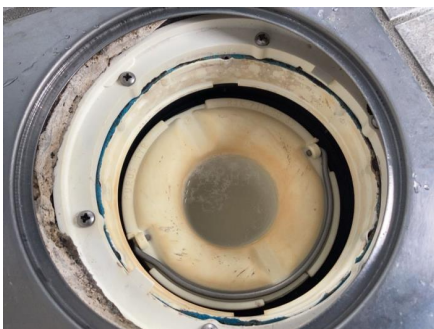
Kontroll av sluk.

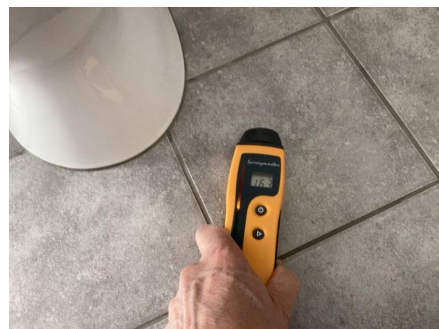
Ved enkle fuktsøk ble det ikke registrert unormale verdier.

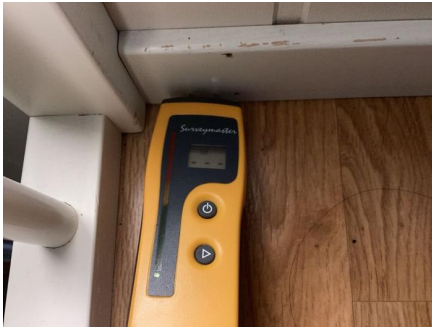
Ved enkle fuktsøk ble det ikke registrert unormale verdier.

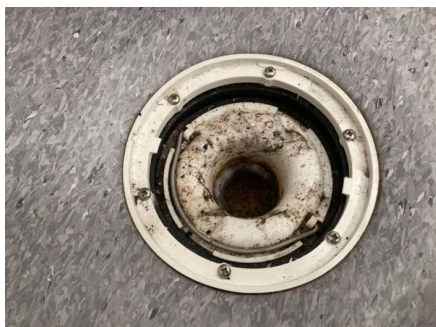
Kontroll av sluk.

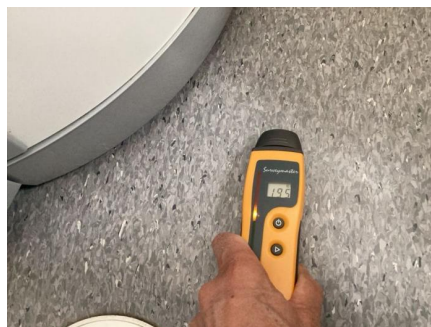
Ved enkle fuktsøk ble det ikke registrert unormale verdier.

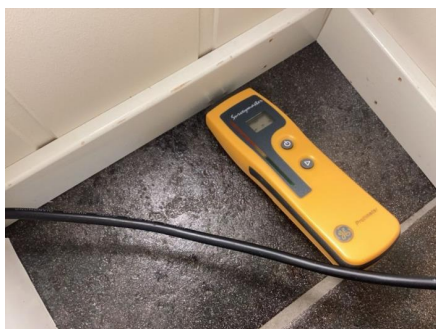
Ved enkle fuktsøk ble det ikke registrert unormale verdier.

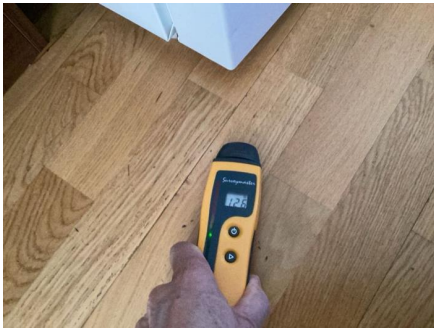
Ved enkle fuktsøk ble det ikke registrert unormale verdier.

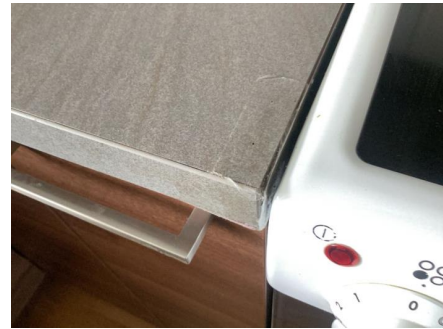
Skade i benkeplate ved komfyr.

- Det er ikke behov for utbedringstiltak.

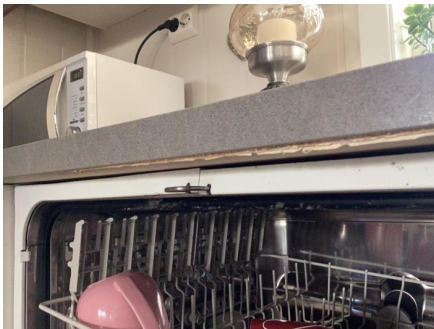
Fuktskade i benkeplate over oppvaskmaskin.

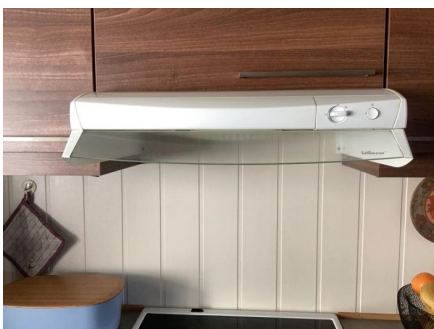
Kjøkkenvifte.

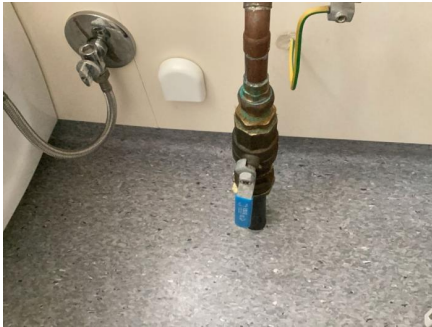
Stoppekran på vaskerom.

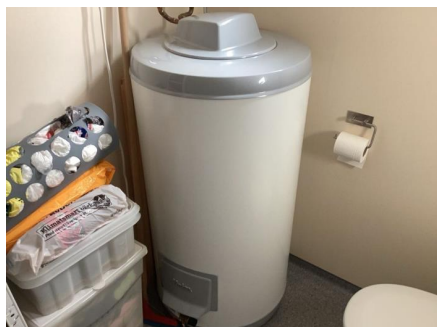
Varmtvannstank på vaskerom.

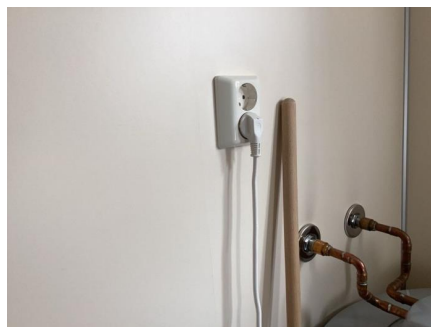
Berder på 1500 kw eller større skal ha fast tilkobling.

- Det bør etableres tilfredsstillende el-tilkobling etter gjeldende forskrift.

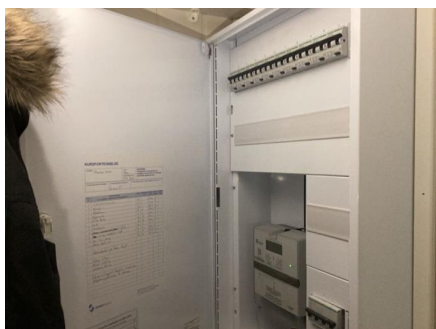
Sikringsskap i gang 1 etg.
