# Tilstandsrapport

Enebolig

Rugdevegen 14, 2211 KONGSVINGER

Rapportdato: 23.10.2024

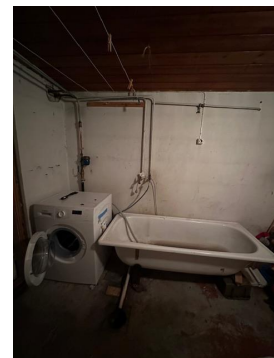
## TG IU Tilliggende konstruksjoner våtrom

Ved andre fuktundersøkelser enn hulltaking, er det påvist fukt.

Gjennomfør ytterligere undersøkelser og foreta utbedring. Kostnaden her blir liggende under rehabilitering av badet.

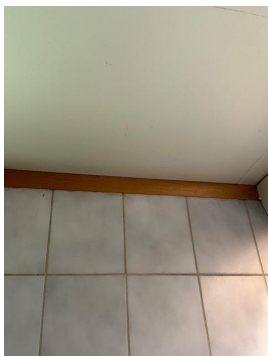
### ! TG 2 Overflater Gulv

Gulvfliser med varme. Høydeforskjell på gulv fra dørterskel til topp slukrist er 30 mm. Generelt skal det kommenteres om fliser, at ved normal liming er det mangelfull fylling av lim under 10-20% av fliser og bom i deler/hele fliser kan forekomme.

Overvåk tilstanden jevnlig. For å få tilstandsgrad 0 eller 1 må membran oppgraderes.

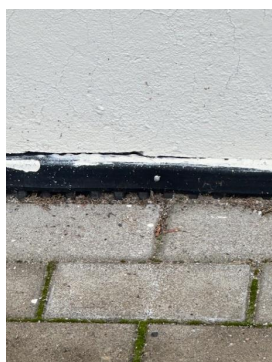
### TG 2 Grunnmur og fundamenter

Betongfundament og grunnmur av lettklinkerblokker som innvendig og utvendig er pusset.

- Grunnmuren har sprekkdannelser.
- Det er registrert løs puss på muroverflater.

- Det må foretas lokal utbedring.
