# Tilstandsrapport

Enebolig

Furuveien 16 , 9325 BARDUFOSS

Befaringsdato: 03.02.2026

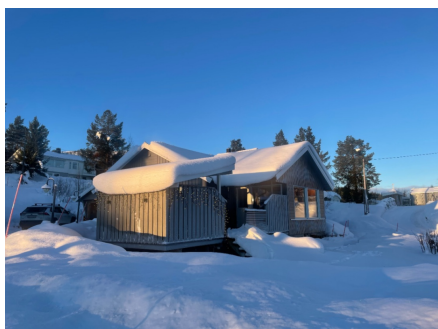
Det ligger snø på takflaten, noe som hindrer en fullstendig visuell vurdering av taktekkings tilstand. Ingen synlige avvik er registrert, men en grundigere inspeksjon anbefales når taket er snøfritt.

Snødekt tak hindrer full vurdering. Taktekking og undertak har passert over halv forventet brukstid, noe som gir økt risiko for fukt og lekkasje samt redusert gjenværende levetid. Ny inspeksjon anbefales når taket er snøfritt, og utskifting av både tekking og undertak må forventes innen nær fremtid.

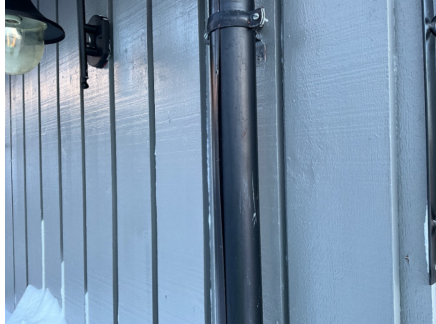
Løsnet taknedløp gir risiko for lekkasje og feil bortledning av vann, noe som kan føre til fuktskader på fasade og grunnmur. Manglende snøfangere kan gi økt risiko for snøras mot terreng og utstyr. Taknedløpet bør festes og tettes korrekt, og snøfangere bør monteres der det vurderes nødvendig.

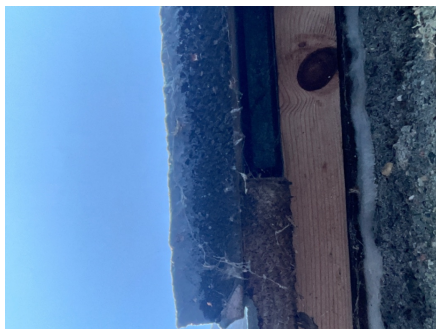
- Det bør foretas tiltak for å bedre lufting av kledningen.
- Uten tilstrekkelig lufting bak bordkledningen kan fuktighet som trenger inn bak bordene eller gjennom veggen innenfra ikke tørke opp. Dette skaper ideelle forhold for råtesopp og muggvekst.

Dette er en akseptert konstruksjon for et eldre bolighus, men den regnes ikke som tilfredsstillende etter dagens tekniske krav. Tilstand, slitasje og fuktforhold avgjør om tiltak anbefales.

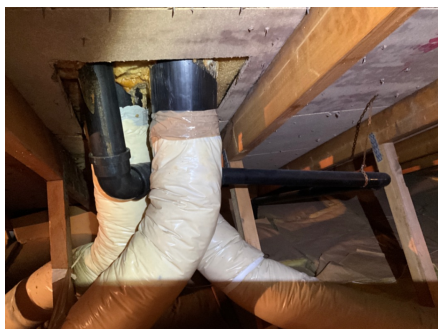
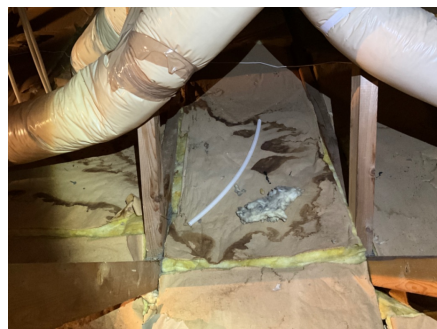
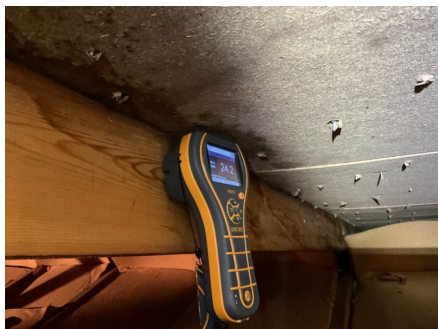
- Det er begrenset/dårlig ventilering av takkonstruksjonen.
- Det er påvist avvik rundt gjennomføringer i takflaten.
- Det er påvist fukt-/råteskader i takkonstruksjonen.
- Det er påvist fuktskjolder/skader i takkonstruksjonen.
- Konstruksjonene har omfattende skjevheter.

Begrenset ventilering, avvik rundt gjennomføringer og påviste fukt- og råteskader medfører risiko for videre nedbrytning av takkonstruksjonen og redusert bæreevne. Nedbøyning i takflaten indikerer svekkelser som krever nærmere vurdering. Konstruksjonene må undersøkes og skadede deler skiftes ut, lufting forbedres og nødvendige utbedringer utføres for å hindre videre skadeutvikling.

- De påviste skader må utbedres.
- Råteskadede konstruksjoner må skiftes ut.
- Lufting/ventilering bør forbedres.

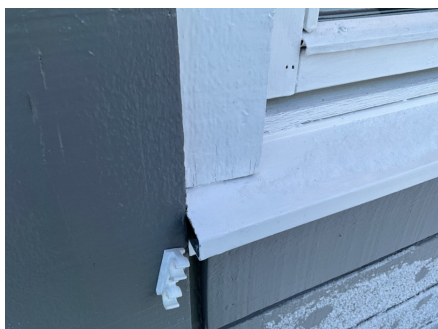
- Det er påvist at enkelte vinduer er vanskelig å åpne/lukke.
- Det er påvist avvik rundt innsettsdetaljer.
- Det er påvist tegn på innvendig kondensering av enkelte vindusglass.

Manglende klaring mellom omramningsbord og beslag, kombinert med feil beslagutførelse uten oppbrett, øker risikoen for vannansamling og inntrengning i treverk og veggkonstruksjon. Sammen med kondens og vanskelig betjening kan dette gi økt slitasje og fuktskader. Beslag og omramning må riktig utformes med nødvendig klaring, vinduer bør justeres, og vedlikehold eller utskifting må påregnes der skader utvikles.

- Andre tiltak:
- Det bør gjøres tiltak for å bedre ventilering av rommet.
- Vinduer må justeres.

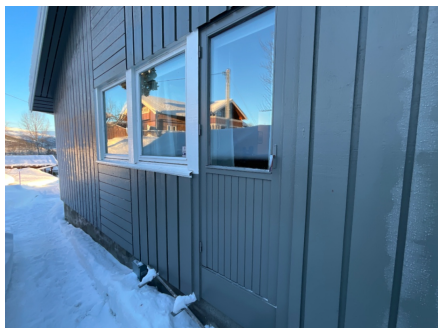
Vanskelig betjening og kondens på enkelte dørglass gir risiko for økt slitasje og fuktskader i treverk. Dørene bør justeres for korrekt funksjon, og ventilering kan forbedres ved behov. Ved vedvarende fuktpåvirkning kan utskifting av enkelte dører bli nødvendig.

- Dører må justeres.
- Det bør gjøres tiltak for å bedre ventilering av rommet.

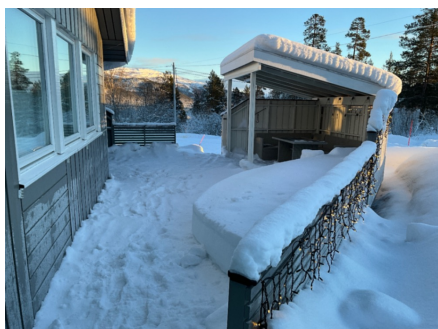
Verandaen er snødekt og kan ikke vurderes, noe som innebærer at eventuelle skader eller avvik ikke kan avdekkes før snøen er borte. Det anbefales ny inspeksjon når konstruksjonen er snøfri for å vurdere tilstand og eventuelt behov for vedlikehold eller utbedring.

- Det bør foretas nærmere undersøkelser av balkong/terrasser når den er snøfri.

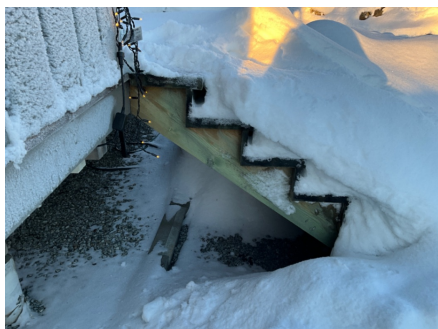
- Utvendige trapper er snødekt og derfor ikke nærmere vurdert.
- Det er påvist andre avvik:

Trappen er snødekt og kan ikke vurderes fullt ut, og manglende rekkverk gir økt risiko for fall og personskader. Det anbefales ny vurdering når trappen er snøfri, og rekkverk bør monteres for å oppnå forsvarlig sikkerhet.

- Andre tiltak:
- Det bør foretas nærmere undersøkelser av utvendige trapper når de er snøfri.

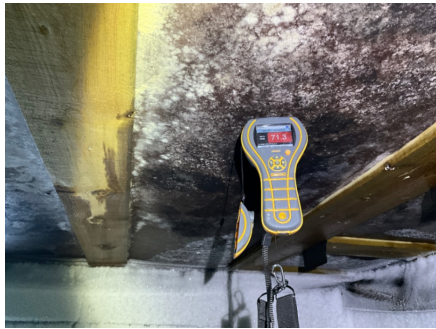
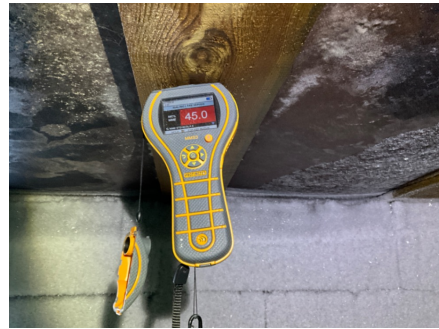
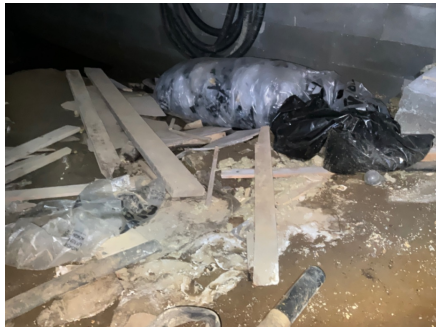
- Det er ikke tilfredsstillende ventilering av krypkjeller.
- Det er påvist skader på konstruksjoner i krypkjeller som er forårsaket av råte eller sopp.
- Det er stedvis påvist fuktnivå som tilsier at konstruksjonen kan ha fuktskader.
- Det er manglende fuktsperre på bakken.
- Det er registrert symptom på sopp/råte.

Mangelfull ventilering, manglende fuktsperre og forhøyet fuktnivå har medført råte- og sopp-skader, og videre nedbrytning kan oppstå. Lagret søppel og materialer i krypkjelleren holder på fukt og hindrer luftstrøm, noe som forsterker risikoen for skadeutvikling. Ventilering må forbedres, fuktsperre mot grunn etableres, alt lagret materiale fjernes, og skadet treverk må skiftes. Ytterligere undersøkelser og nødvendige utbedringer bør gjennomføres for å sikre konstruksjonen.

- Bedre ventilering må etableres.
- Skadet treverk må skiftes.
- Påviste skader må utbedres.
- Konstruksjonene må sikres mot råte, sopp og skadedyr.
- Fuktsperre på bakken bør etableres.

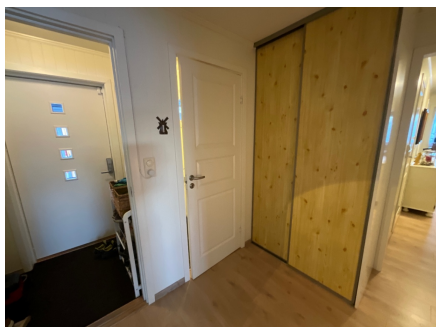
- Det er påvist avvik som tilsier at det bør foretas tiltak på enkelte dører.

Avvik på enkelte innvendige dører kan gi redusert funksjon og økt slitasje over tid. Dørene bør justeres eller utbedres der de tar i karm eller har mindre skjevheter, slik at normal bruk og levetid opprettholdes.

- Enkelte dører må justeres.

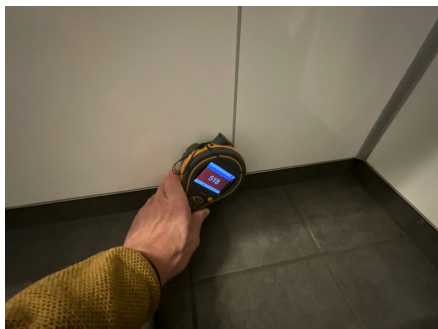
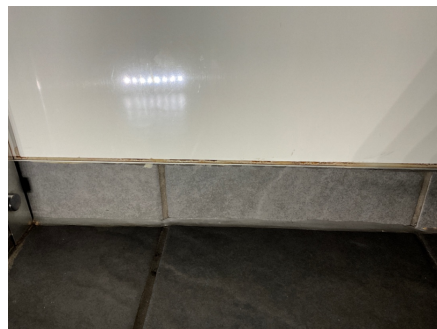
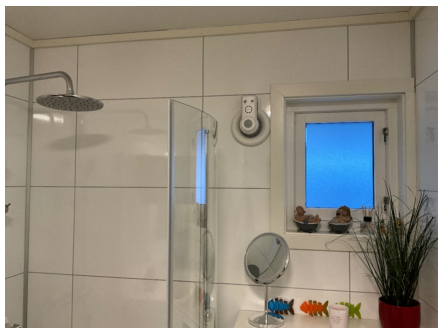
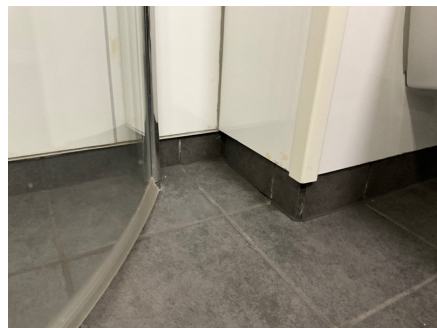
- Det er vindu/dør med ikke fuktbestandige materialer i våtsonen (ved vask, dusj, badekar, osv.), løsningen eller byggematerialet er uegnet.
- Våtromsplater er ikke montert fagmessig.

Det er forhøyet fuktnivå i nederste del av våtromsplater i dusjsone.

Ufagmessig montering av våtromsplater, utilstrekkelig fugging i våtsone øker risikoen for fuktinntrengning bak platene og oppfukting av tilstøtende konstruksjoner. Forhøyet fukt i nederste del av platene i dusjsonen tyder på påvirkning over tid. Platene og overgangene må utbedres, fugging utføres korrekt, og uegnede materialer må beskyttes eller skiftes for å hindre videre skadeutvikling.

Det anbefales å etablere fullverdig fuksikring rundt vinduet i våtsonen.

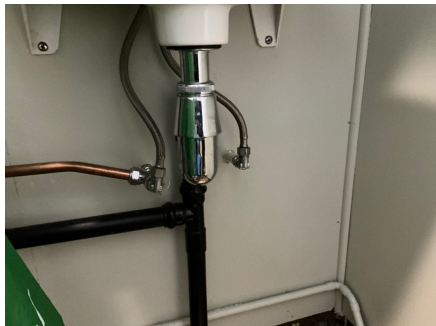
Vannrørene er plassert i en påforingsvegg mot yttervegg. For å utføre hulltaking måtte man ha boret fra rommet på innsiden (vaskerommet). Dette vurderes som ikke forsvarlig, da boring gjennom påforingen kan medføre skade på vanninstallasjoner og eventuelle tettesjikt.

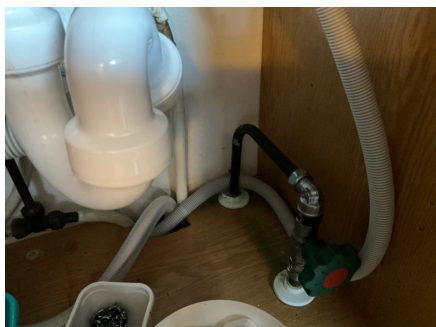
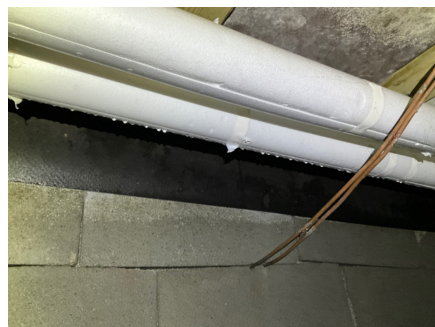
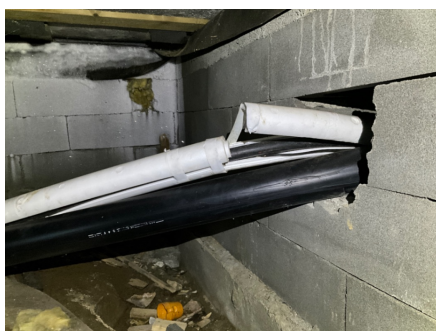
- Det er avvik:
- Det er irr på rør.

Irr på rør, kondensdråper og manglende isolasjon på vannrør i krypkjelleren gir økt risiko for korrosjon, fuktskader og mulig frostsprengning ved lave temperaturer. Slag i rørene ved rask stenging skyldes trykkstøt og kan belaste rørsystemet ytterligere. Rør og skjøter bør kontrolleres, nødvendig isolasjon etableres, og eventuelle komponenter som viser tegn til forringelse bør justeres eller skiftes for å redusere risiko for lekkasjer og videre skadeutvikling.

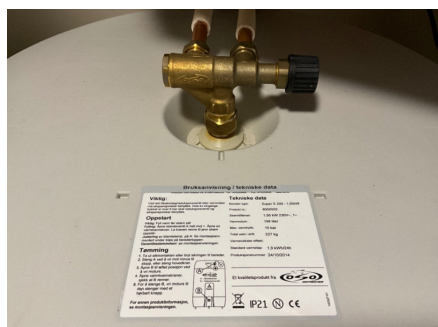
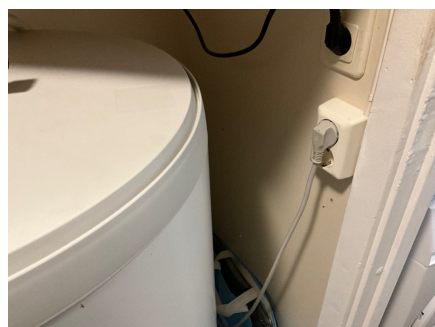
Manglende avrenning eller lekkasjesikring ved varmtvannstanken øker risikoen for skader på omgivende konstruksjoner dersom lekkasje oppstår. Ikke tilfredsstillende elektrisk tilkobling kan medføre sikkerhetsrisiko og brudd på gjeldende forskrifter. Det bør etableres forskriftsmessig avrenning eller lekkasjesikring, og el-tilkoblingen må utbedres for å sikre trygg og forskriftsmessig drift.

- Det bør etableres tilfredsstillende avrenning eller lekkasjesikring ved varmtvannstank.
- Det bør etableres tilfredsstillende el-tilkobling etter gjeldende forskrift.

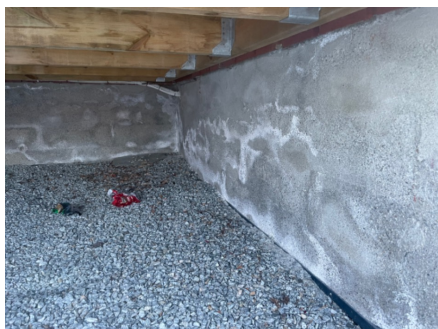
Overflaten på utsiden av kjellermuren viser kalk-/saltutslag som tyder på fuktvandring. Kombinert med fuktskader og rim på innsiden av muren vurderes dette som avvik med behov for tiltak.

Mer enn halvparten av forventet levetid for dreneringen er passert, og saltutslag samt fuktvandring på kjellermuren viser at konstruksjonen påvirkes av fukt. Dette kan medføre økende fuktbelastning og risiko for skader i rom under terreng. Tilstanden bør overvåkes jevnlig, og redrenering rundt bygningen kan bli nødvendig på sikt for å oppnå tilfredsstillende fuktsikring og redusere videre fuktpåvirkning.

- Tiltak for redrenering rundt boligen kan ikke utelukkes.

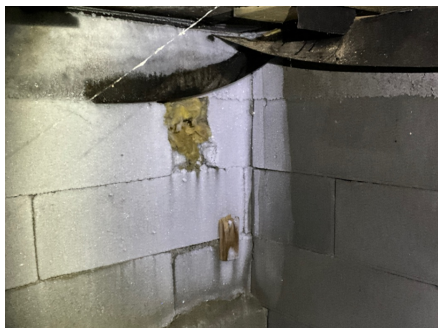
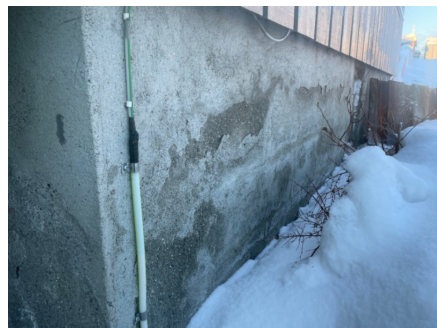
Det er registrert frostrim på innsiden av grunnmuren i krypkjelleren.

Misfarging og frostrim på innsiden av grunnmuren, samt løs puss på utsiden, tyder på fuktpåvirkning og varierende temperaturforhold som over tid kan gi nedbrytning av overflater og svekket bestandighet. Lokal utbedring bør utføres for å hindre videre skadeutvikling og sikre at grunnmuren opprettholder normal funksjon.

- Lokal utbedring må utføres.

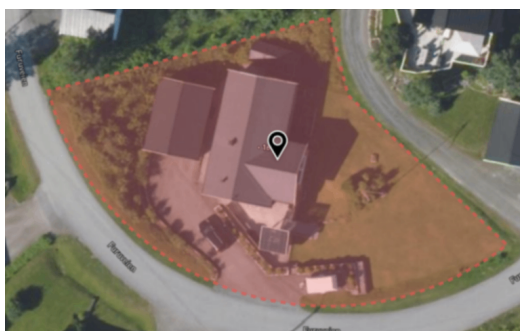
Tomten var snødekt ved befaring, og terrengforholdene kunne derfor ikke vurderes i detalj. Bilder fra kommune kart viser at atkomstområdet er belagt med asfalt. Det er mindre kantsteiner for terrengarrondering, samt områder med plen og enkelte busker.

- Det bør foretas nærmere undersøkelser av tomta når den er snøfri.
