Tilstandsrapport

Boligbygg med flere boenheter

Meieriveien 10, 1850 MYSEN

Befaringsdato: 04.10.2024

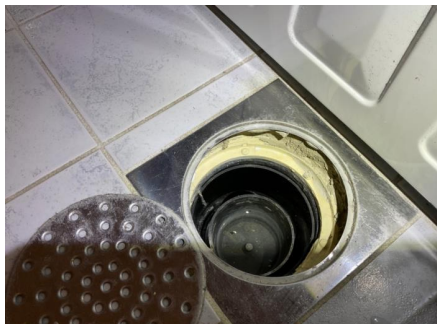
Sluk utenfor dusjsonen

- Det er mulighet for at det kan forekomme vannlekkasje på våtrommet hvor vann ikke vil gå til sluk.
- Det er påvist at noen fliser har bom (hulrom under).
- Det er påvist avvik i fallforhold til sluk i forhold til krav i forskrift på byggetidspunktet.

Takstmannen har foretatt kontroll av fallforhold på våtrommet ved hjelp av en punkt laser. Det er påvist avvik på fall utenfor dusjsonen (flatt gulv). Ved en eventuell lekkasje vil det være mulighet for at vann ikke vil gå til sluk.

Badet har 2 sluk, men fall mot sluk utenfor dusjsonen er malt til 0 mm. (Flatt gulv). Det anbefales å borre en mindre åpning/spalte i sokkelisten slik at lekkasjevann kan renne til sluk i dusjsonen også.
