# Tilstandsrapport

Boligbygg med flere boenheter

Oreveien 2, 4560 VANSE

Befaringsdato: 20.02.2025

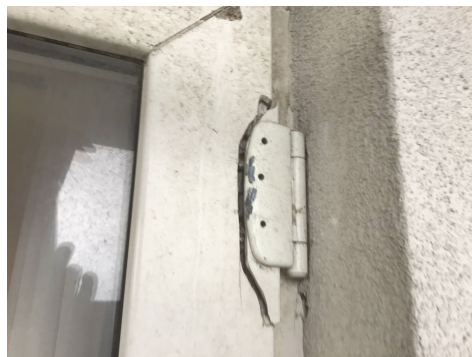
Balkongdør må det gjøres tiltak på dørblad ved hengsle etter sprekk/skade på dørblad

Skade på balkongdør

Det bør foretas lokal utbedring på balkongdør, muligens utskifting

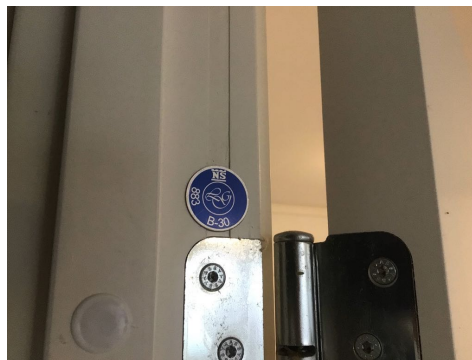
Det er ikke montert brann/lyd dør i henhold til teknisk forskrift i mellom trappeoppgang og leilighet.

Inngangsdør

Inngangsdør må byttes til dør som oppfyller krav til brann og lyd i henhold til teknisk forskrift. (Krav til dør/vegg B30 / EI30)

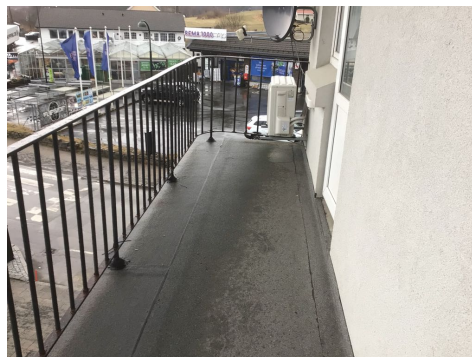
- Åpninger i rekkverk er ikke i henhold til krav i dagens forskrifter.

- Det er ikke krav om utbedring av åpninger i rekkverk til dagens forskriftskrav.

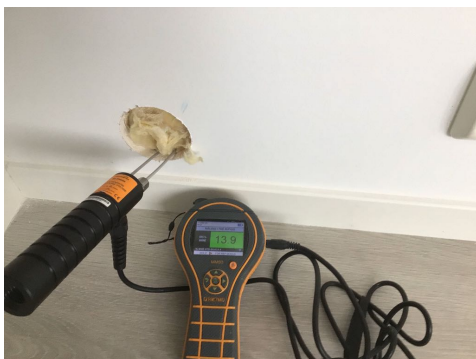
Hulltaking utført i gang bak dusj. Ikke påvist unormale fuktverdier på kontrollert område. 13,9 vektprosent

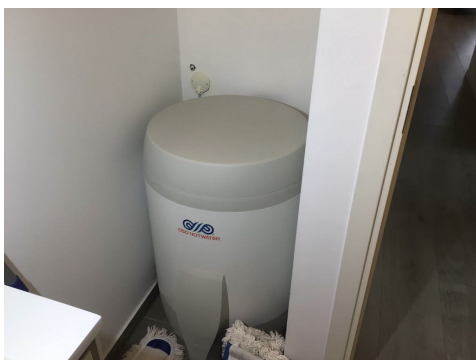
120 liters varmtvannstank plassert på bad, rommet har sluk og fliser på gulv som ivaretar lekkasjesikring.
