# Tilstandsrapport

Fritidsbolig

Synhauglie 84, 2943 ROGNE

Befaringsdato: 21.08.2024

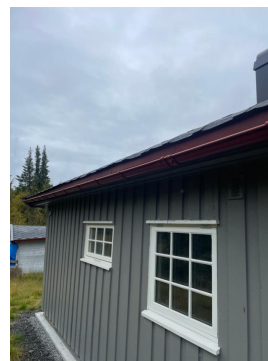
Ufaglig avslutning

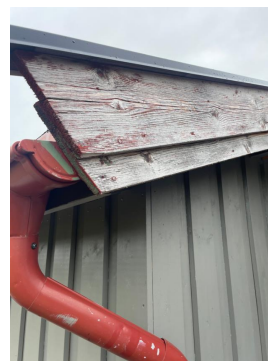
Værslitt/oppsprukkede vindskier

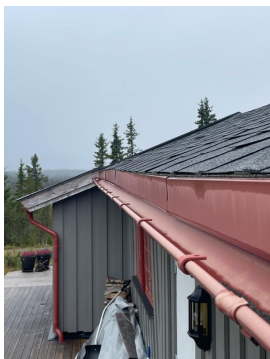
Det er registrert frostsprengte nedløp, takrenner med motfall/deformasjoner og ufaglig løsning mellom forkantbeslag og takrenne.

Ufaglig løsning mellom beslag og motfall på renne

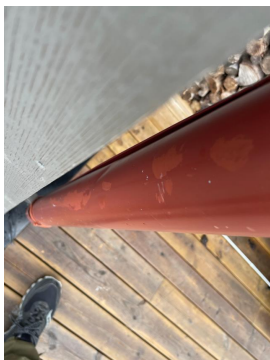
Frostsprengt nedløp

Frostsprengte nedløp må holdes under oppsikt og tiltak må vurderes om tilstanden forverres.

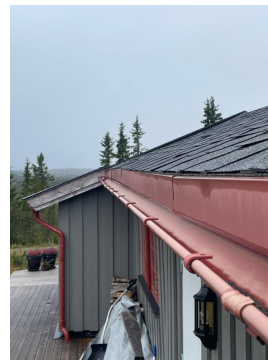
- Det er begrenset/dårlig ventilering av takkonstruksjonen.
- Det er registrert symptom på aktivitet fra skadedyr
- Konstruksjonene har skjevheter.

Synlige skeivheter i takkonstruksjonen

Bygget fungerer med registrerte skeivheter og må sees i sammenheng med utført oppretting av grunnmur.

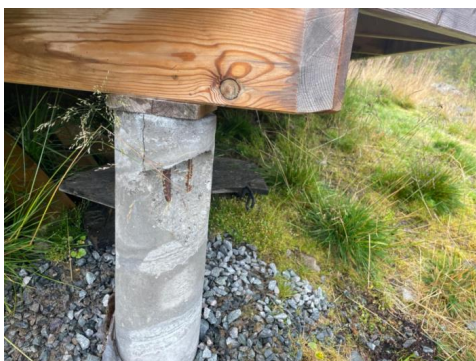
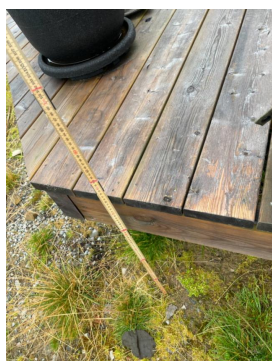
- Det er ikke montert rekkverk.
- Det er påvist andre avvik:
- Det er værslitt/oppsprukket trevirke/trepaneler.

Skade i ene søylefundament.

- Lokal utbedring/utskiftning bør utføres.
- Rekkverk må monteres for å lukke avviket.

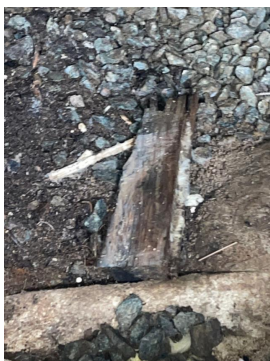
- Det er stedvis påvist fuktnivå som tilsier at konstruksjonen kan ha fuktskader.
- Det er manglende fuktsperre på bakken.
- Det er påvist noe provisoriske understøttelser av etasjeskiller.
- Det er registrert symptom på aktivitet fra skadedyr
- Organiske materialer lagret i krypkjeller er råteskadet.

Råteskadet trevirke i krypkjeller

- Konstruksjonene må sikres mot råte, sopp og skadedyr.
- Fuktsperre på bakken bør etableres.
- Ytterligere undersøkelser må foretas for å få kartlagt tilstanden og omfanget på eventuelle skader.
- Alt av organiske materialer må fjernes.

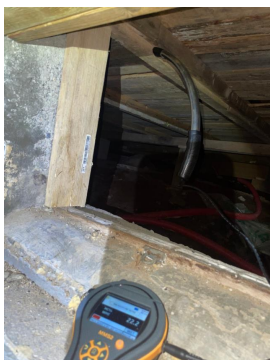
Det måles høye fuktverdier med ytterligere skadepotensiale for sopp/råte.

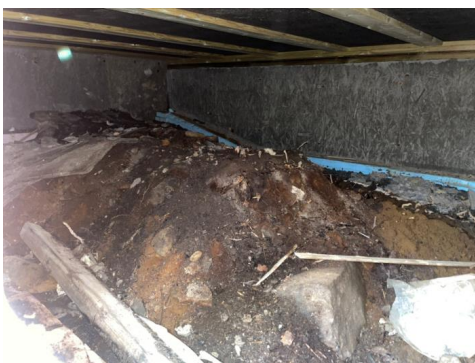
Mangler fuktsperre på grunn/tilbygg

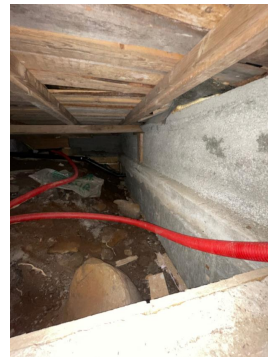
Mangler fuktsperre på grunn/hytte

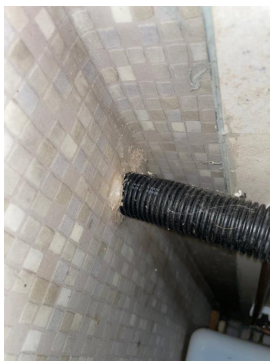
- Det er påvist mangelfull/feil utførelse rundt rørgjennomføringer e.l. som gir fare for fukt i konstruksjonen i våtsone.

- Løsningen/utførelsen rundt rørgjennomføringer gir fare for fukt inn i konstruksjoner.

Ufaglig gjennomføring

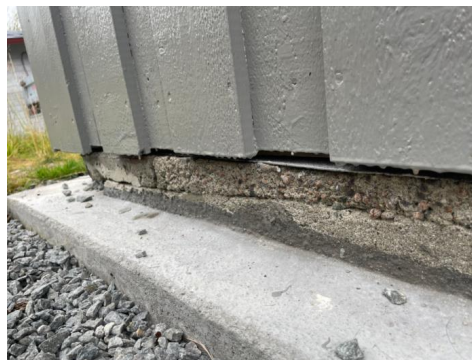
- Grunnmuren har sprekkdannelser.

Synlige sprekkdannelser i gammel mur

Forholdene bør holdes under oppsikt og utbedringer må vurderes om forholdene skulle endre seg.
