# Tilstandsrapport

Rekkehus

Blindveien 32 C, 4580 LYNGDAL

Befaringsdato: 27.03.2025

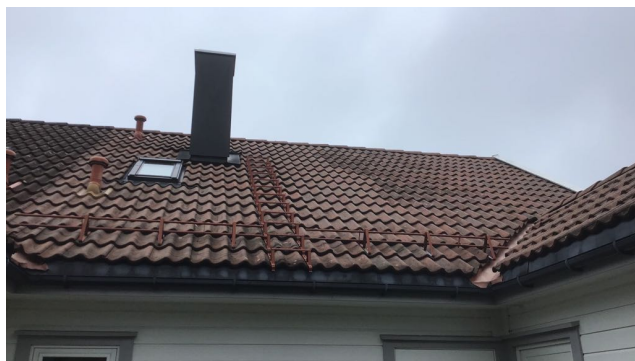
Takrenner og nedløp av plast.  
Pipe beslått over tak med bunnbeslag i nedkant mot tak.  
Stigetrinn for feier til pipe og snøfanger over inngang

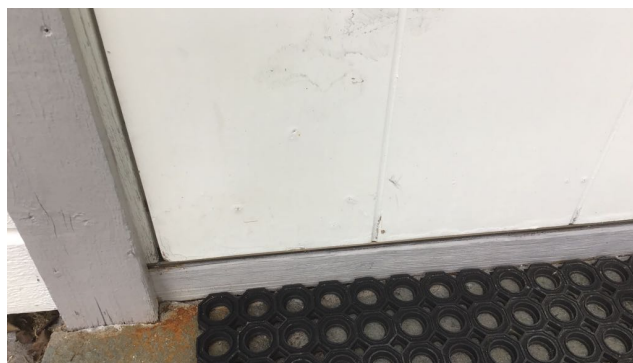
Fukt merker i nedkant inngangsdør

Det bør foretas lokal utbedring.

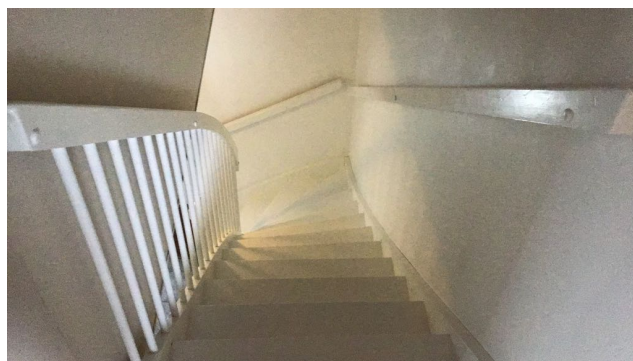
Boligen har hvitmalt tretrapp med spile rekkverk

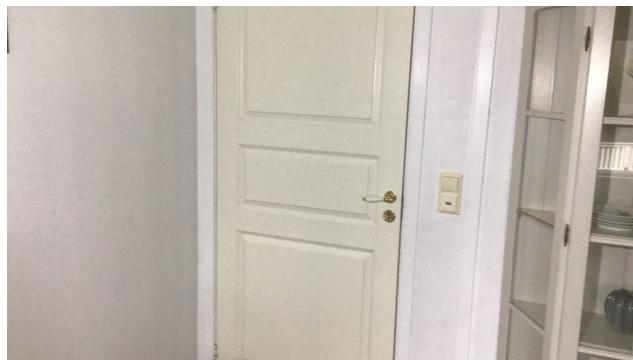
Boligen har malte fyllingsdører som innvendige dører.

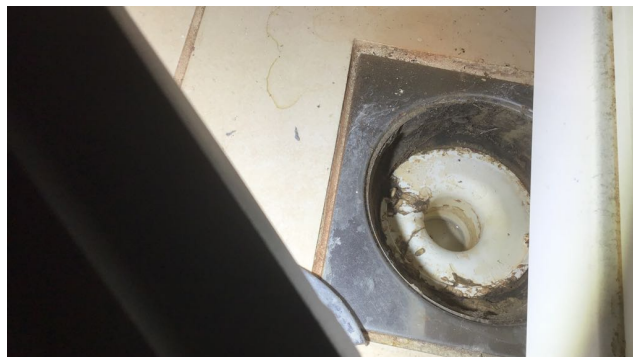
- Det er påvist avvik i fallforhold til sluk i forhold til krav i forskrift på byggetidspunktet.

Våtrommet fungerer med dette avviket så lenge det brukes dusjkabinett.  
Fjernes dusjkabinettet så må gulvet bygges om med riktig fall til sluk i henhold til forskriftene.

Det bør gjøres nærmere undersøkelser av sluk og membran/tettesjikt på bade

Innhent dokumentasjon om mulig

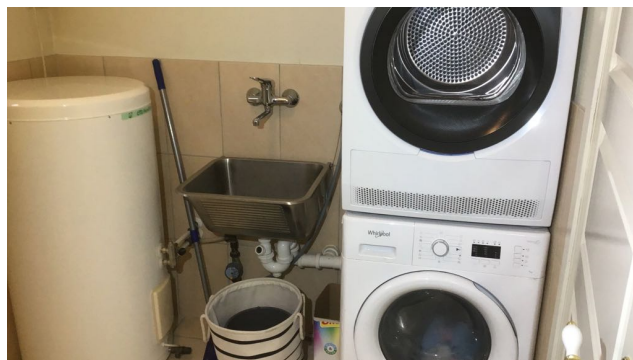
Badet har innredning med nedfelt servant, toalett, dusjkabinett, utslagsvask og opplegg for vaskemaskin.

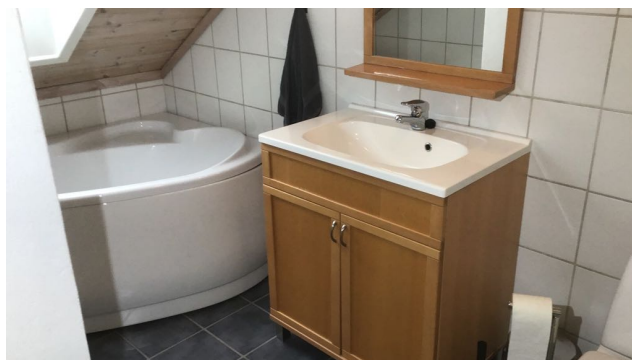
Badet har innredning med nedfelt servant, toalett og badekar.

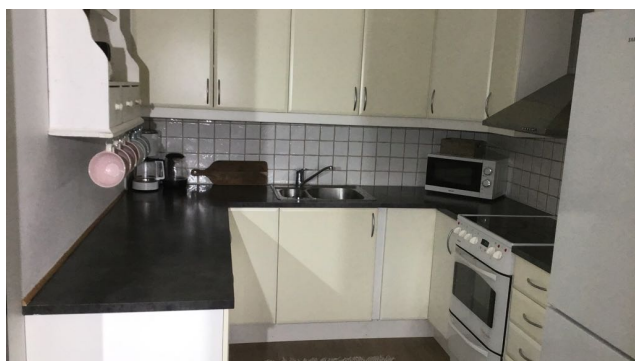
Innredning med slette fronter og laminerte benkeplater.  
Integrert med oppvaskmaskin  
Laminat på gulv og tapetserte vegger med fliser over kjøkkenbenk.  
Det ble ikke registrert lekkasjevarsler eller komfyrvakt på kjøkkenet.  
Dette var ikke et krav på oppføringstidspunktet, men anbefales montert.  
Kjøkkenet har normal slitasje alder tatt i betrakt

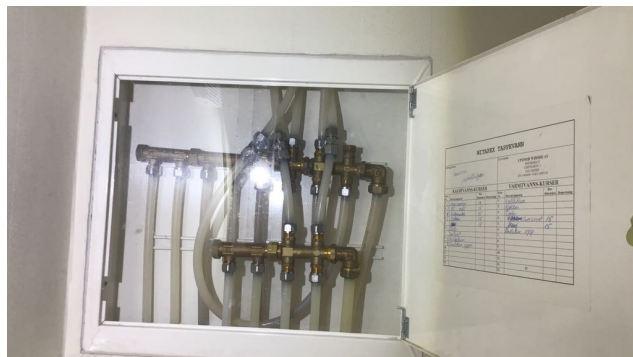
Vannskap med dreneringshull for lekkasje med rør i rør montert på bad/vaskerom.  
Vannmåler og stoppekran montert ved varmtvannsbereder

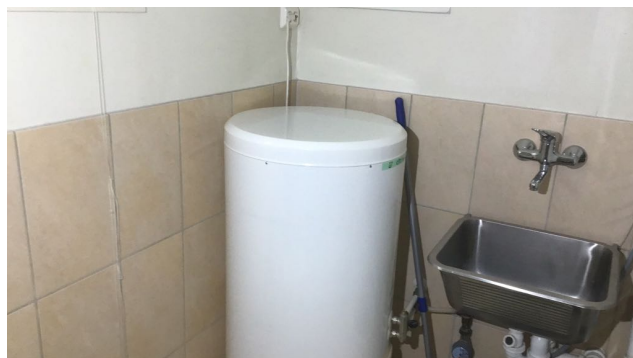
200 liters varmtvannstank plassert på bad/ vaskerom, rommet har sluk og fliser på gulv som ivaretar lekkasjesikring.

- Det er ikke behov for utbedringstiltak siden tanken fungerer i dag, men ut ifra alder kan skader plutselig oppstå på eldre tanker.

Kravet om fasttilkobling har ikke tilbakevirkende kraft, men det anbefales
