Tilstandsrapport

Boligbygg med flere boenheter

Torggata 20 , 1850 MYSEN

Befaringsdato: 15.04.2026

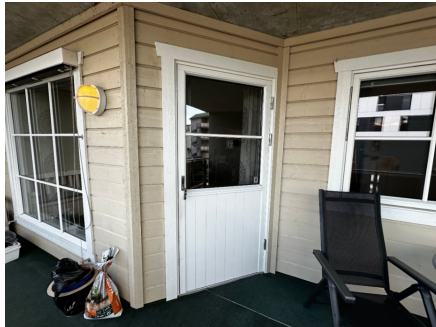
TG 1 Balkongdør

Bygningen har malt balkongdør i tre med 2-lags glass.

Døren har elde og bruksslitasje.

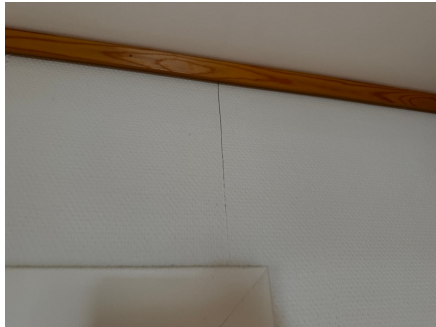
Sprekk i overflate

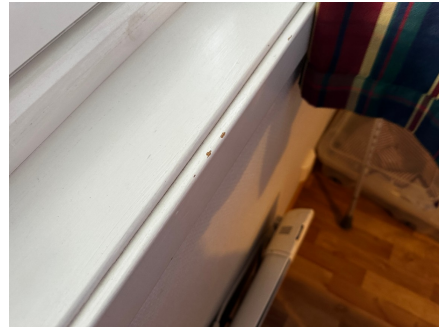
Slitasje på karm

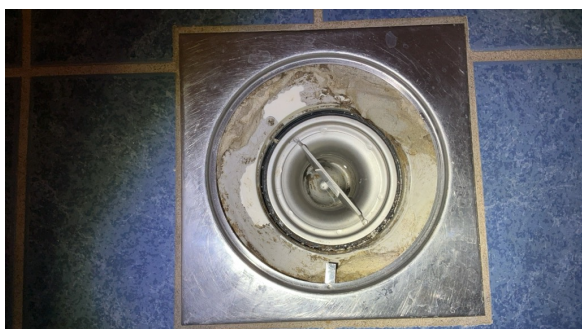
! TG 2 Sluk, membran og tettesjikt

Det er nyere stålsluk og ukjent tettesjikt/membran.

Det ble byttet pungvannlås i 2026.

- Mer enn halvparten av forventet brukstid er passert på membranløsningen.

- Det er viktig å merke seg at levetiden til en membran varierer basert på kvalitet, installasjon og bruk. Eldre membraner kan bli sprø og sprekke opp, noe som fører til at de mister sin vanntettende funksjon. Dette kan resultere i vannlekkasjer gjennom vegger og gulv og fuktskader.

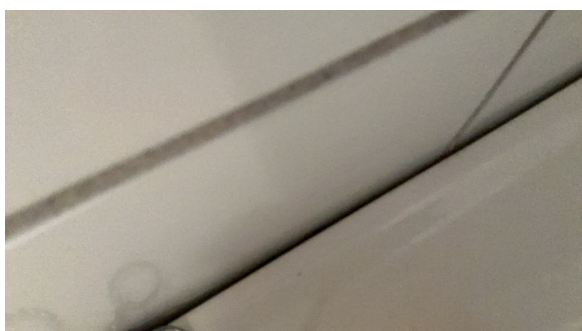
Det mangler fugemasse mellom vask/vegg

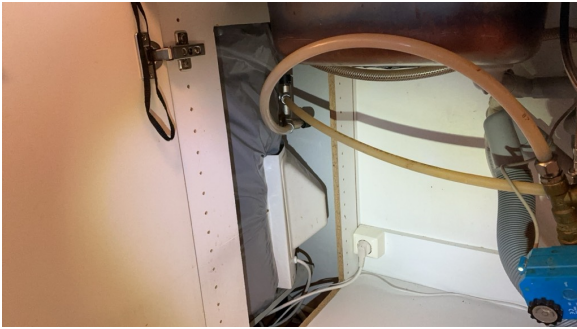
! TG 2 Varmtvannstank

Varmtvannstanken er på ca. 100 liter.

Varmtvannstanken er plassert i kjøkkeninnredningen.

- Det er ikke påvist tilfredsstillende el-tilkobling av varmtvannstank iht. gjeldende forskrift.

Det er registrert fuktighet rundt varmtvannsbereder samt fuktskjolder på kjøkkensokkel ved tanken.

Det er koblet automatisk lekkasjestopper til varmtvannstanken

- Det bør etableres tilfredsstillende el-tilkobling etter gjeldende forskrift.
- Andre tiltak:

Det var vanlig å koble varmtvannsbereder i stikkontakt når denne varmtvannsberederen ble tilkoblet. I dag er det krav om at nye varmtvannsberedere med effekt på 1500 W eller mer skal være fast tilkoblet. Manglende eller ikke dokumentert forskriftsmessig el-tilkobling av varmtvannstank kan innebære økt risiko for overoppheting og i verste fall brannfare.
